2023年度河川技術に関するシンポジウム

大規模出水時の堤防等の破損と 事前の変状状況の関連性評価のための 堤防点検記録分析

- 小池進太郎 研究員（公益財団法人 河川財団）
田島憲一 上席研究員（同上）
田口恵子 研究員（同上）
天野邦彦 河川総合研究所長（同上）

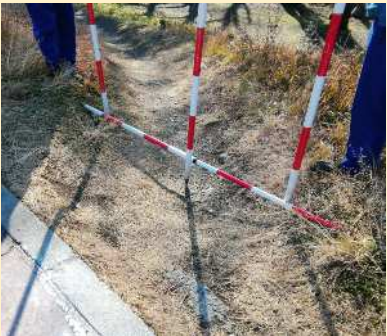
①踏み荒らし
→人の活動で発生

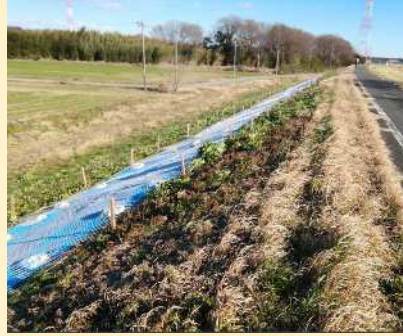
②出水による侵食
→川の流れにより発生

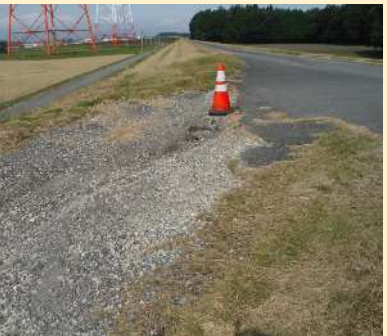
③雨水の集中による侵食
→雨水の流れにより発生

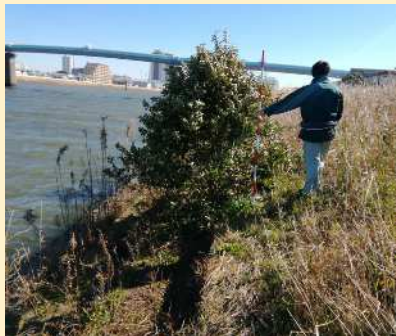
④樹木の侵入
→その他に該当

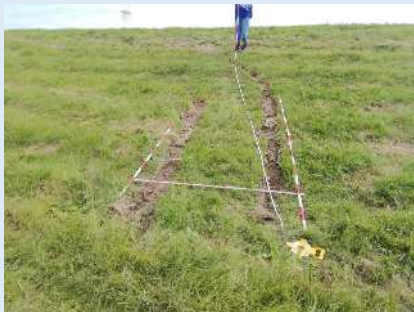
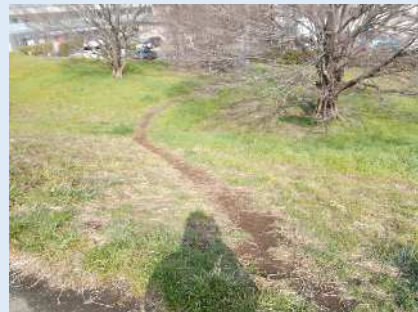
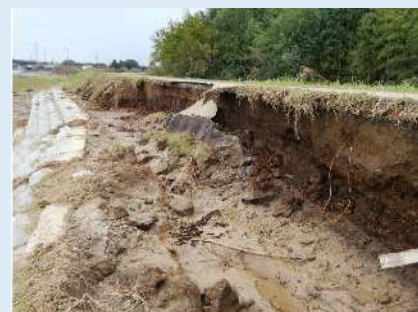
例① 継続変状【人の活動で発生した変状】

- 適切な点検，補修等，維持管理の実施
- 踏み荒らし等（日常的な外的要因）の出水と直接関係ない変状が多い
- 利用者（外的要因）等が原因で改善しないまま長期間記録【例①】

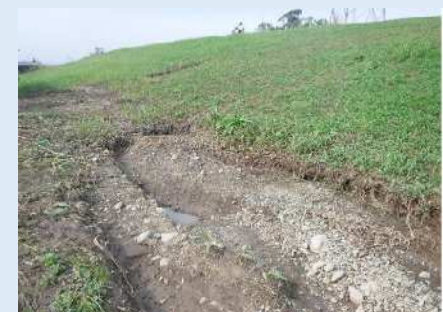
例② 出水後の新規変状

- 川裏では下流のセグメントほど変状発生頻度が多い
 - 都市河川等人口の集中した区間で人の活動によって発生した変状が多い
 - 川表では上流のセグメントほど変状発生頻度が多い
 - 河床勾配が急で流体力が強く，流水に起因した変状が多い
- ◆ 継続変状が出水時に悪化するというよりも，点検で健全と評価された区間において，出水による重大な変状が発生するケースが多い【例②】
