2023年度河川技術に関するシンポジウム

# 九州北部豪雨対応で行った 沖積砂礫河川の川づくりとその検証

株式会社西日本科学技術研究所

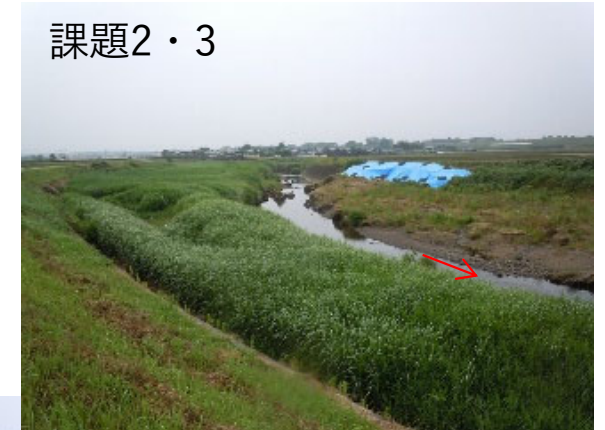
課題2・3

### 課題2「河床の二極化の抑制」

みお筋の護岸擦り付き，直進化による深掘れと砂州の土砂堆積の発達

### 課題3「河床環境（瀬・淵）の再生・保全」

単調になった水路

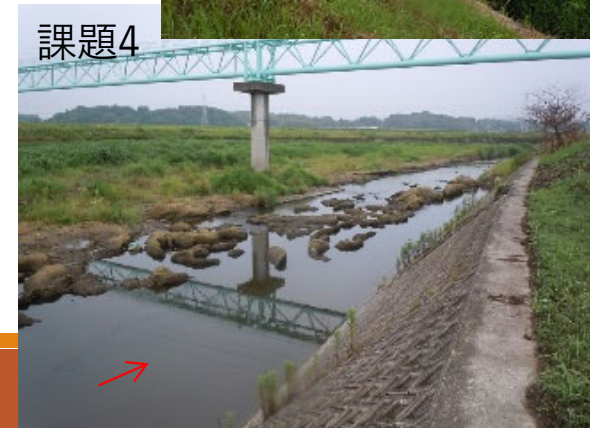
課題4

### 課題4「スレーキング現象の解消」

確認された軟岩露出部の，さらなる地盤の不安定化とそれによる河床低下の進行

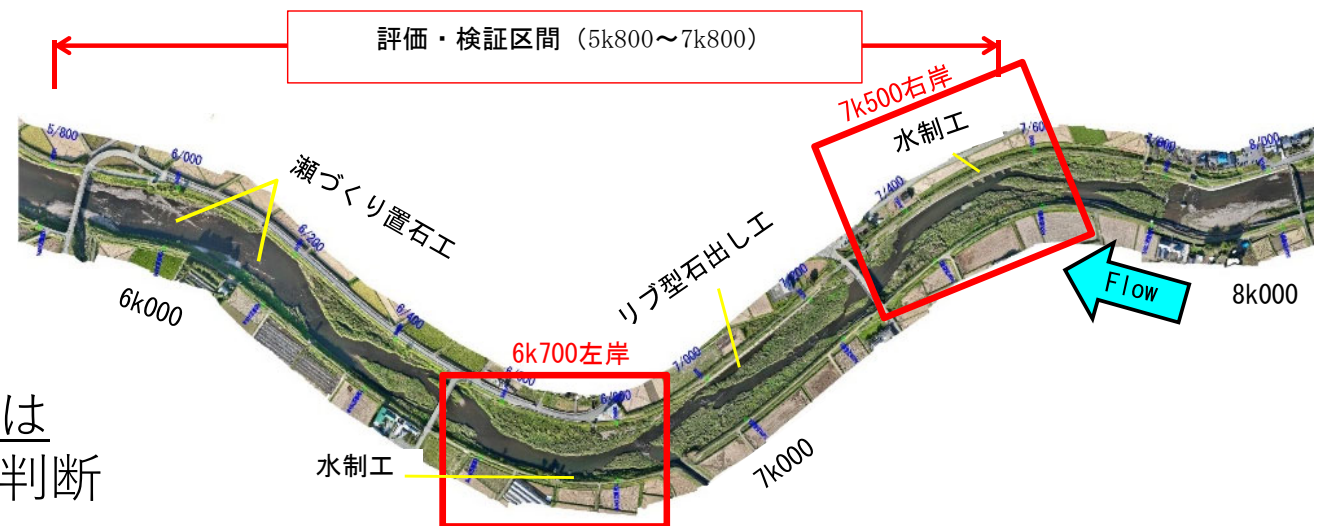
- ・ 湾曲部2箇所（6k700左岸側，7k500右岸側）  
他箇所にも大きく安定した淵が創出，水路の蛇行形態も設計図に近い経路を辿っている
- ・ 6k200から下流  
平島堰湛水区間のため，川幅全体に水路が広がり河床形態が維持されていないと検証

⇒ 概ね平面的に見た河床形態は創出・維持ができていると判断

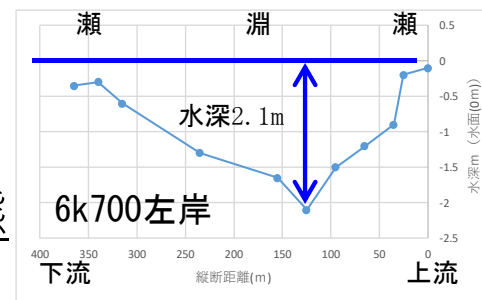
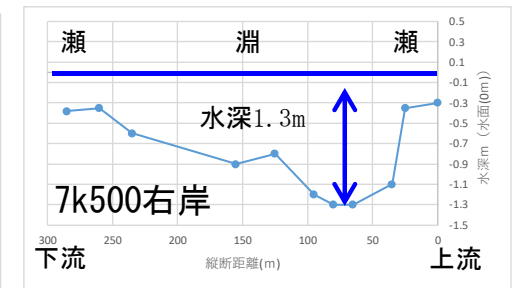
縦断面図

- ・縦断面図（簡易測量結果）にて、明確な淵（6k700左岸側，7k500右岸側），その上下流に瀨が維持されていることを確認
- ・淵の深さに生じた差は、河道形状により想定との差異が生じるためと検証  
 7k500右岸側：湾曲部の水衝部  
 6k700左岸側：直線河道で水路蛇行から続く水衝部
- ⇒ 上流からの流れが岸側に届くことなく、治水面での効果は果たしたうえでの差異であることから、縦断的に見た河床形態は創出・維持ができていると判断

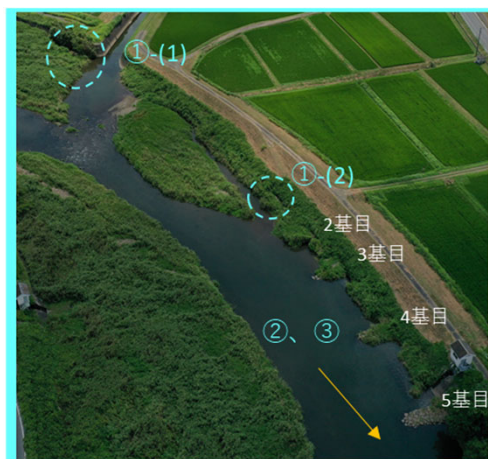
**宝田橋上流**

①**構造物の状態**  
 (1)支川合流点上流の水制埋没、  
 (2)水制5基のうち、上流から1基目埋没

②**河川環境の状態**  
 淵は創出されているものの、自然形状の状態（M型）ではなく、瀬の状態

③**河床形状**  
 植生は繁茂しているが、船底型河道の掘削形状は維持されている

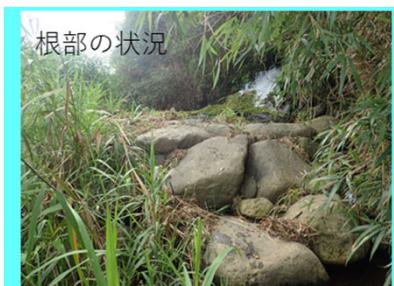
根部の状況

**支川上流**

①**構造物の状態**  
 (1)支川合流点上流の水制埋没

②**河川環境の状態**  
 想定に近い瀬・淵環境が創出

③**設置目的に対して**  
 水制設置ラインに想定よりも堆積が生じているが、支川の流路安定対策として機能

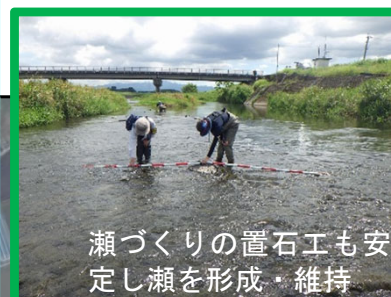
瀬づくりの置石工も安定し瀬を形成・維持

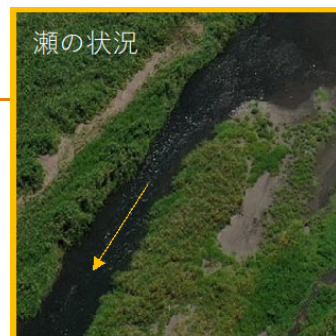
瀬の状況

②**河川環境の状態**  
 良好な淵（M型）が出来ており、瀬も良好な形である

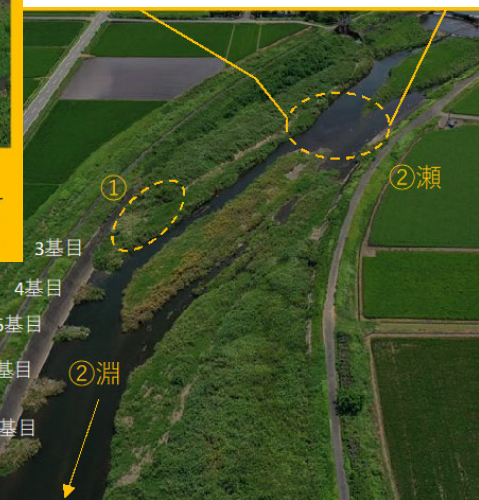
**佐野橋上流**

①**構造物の状態**  
 7基設置後、上流から1, 2基目埋没

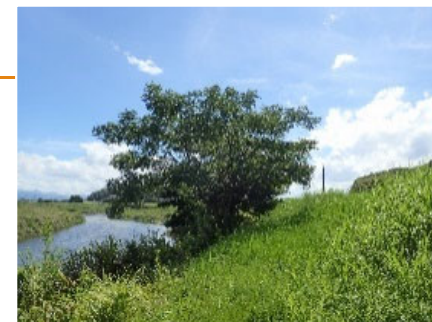
確認された樹木

- ・船底型河道：維持  
= 地形として，二極化が抑制できている
- ・植生調査結果：ツルヨシ繁茂はしているが樹林化には至っていない  
⇒ 出水時のフラッシュを期待  
樹木化が確認されており，固定化前に維持管理対策は必要

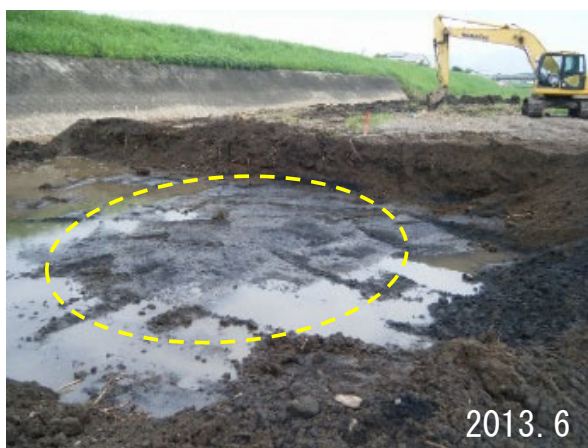
2013. 6

- ・ 軟岩露出部（瀬づくり置石工設置箇所）を踏査：概ね砂礫が被覆した状態
- ・ 魚類調査結果：造成した瀬に砂礫を好む魚種（オイカワ等）が増加  
⇒ 軟岩露出の残存箇所の把握，局所洗掘に至らないよう経過観察が重要
