# **洪水時に橋脚洗掘被害を受けた 近年の被災事例に関する調査報告**

**国立研究開発法人 土木研究所  
○猪股広典、小関博司、新保友啓**

**令和5年6月23日**

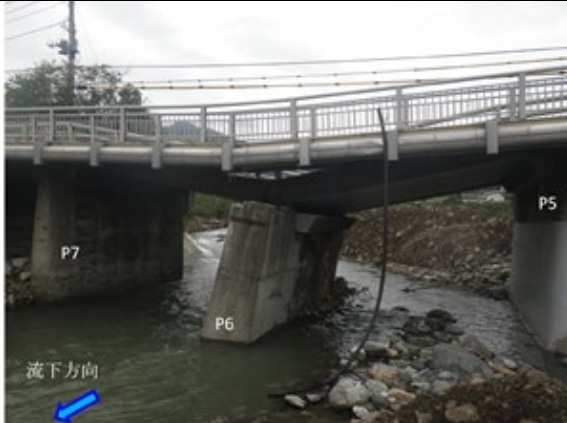
法雲寺橋の沈下 (2019年)

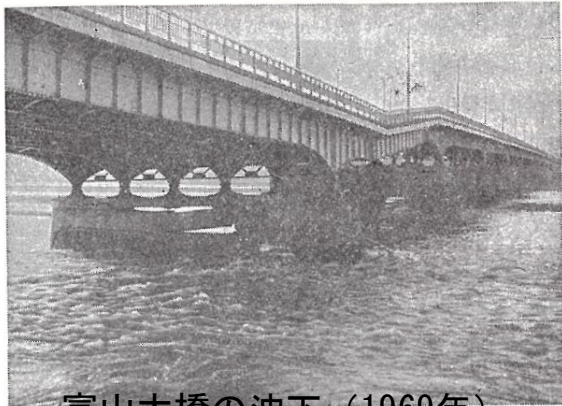
富山大橋の沈下 (1969年)  
(河川施設等構造令)

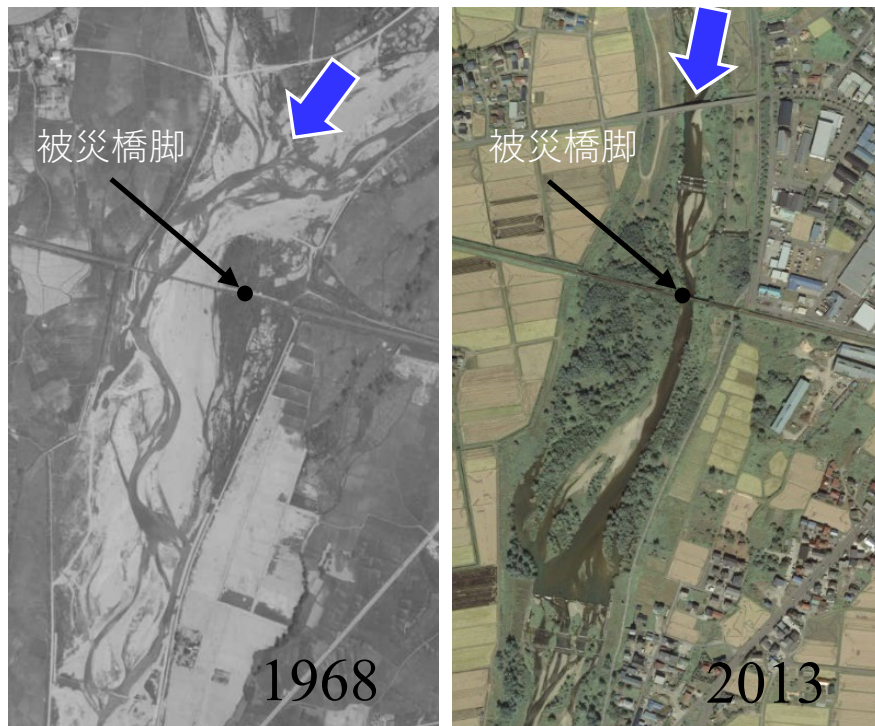
上下流河道の航空写真

- (平面形状の変遷) 1968年当時、滯筋は右岸側に存在。E橋の上下流には礫河原と考えられる白い範囲が存在しており河床材料が活発に動いていたと推定。一方2013年の航空写真からは、滯筋は中央から左岸側に移動し、そこに被災橋脚が位置。右岸側の砂州上には多くの樹木が繁茂しておりこの位置における滯筋の長期間の固定化、それに伴い被災橋脚周辺の河床が継続的に低下していた可能性が示唆。
  - (洪水痕跡) 上流側においては左岸側の痕跡と堤防の間の距離は約50m、右岸側の痕跡は不明瞭。下流側においては右岸側の痕跡と堤防の間の距離は約100m程度、左岸側においては低水路から数mの位置に痕跡が存在。これらの状況から洪水流は低水路中心に流下し、砂州上への冠水は限定的であったと推定。
- (推定被災要因) 固定化された滯筋上に被災橋脚が長期間位置し、河床低下が進行して根入れが徐々に浅くなった状況で2022年洪水を迎えた。その時の洪水が低水路を中心に流れることで洗掘・沈下が発生。

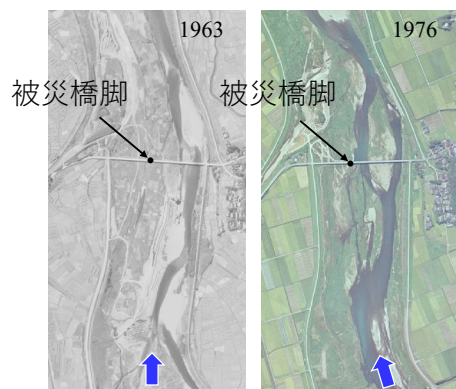
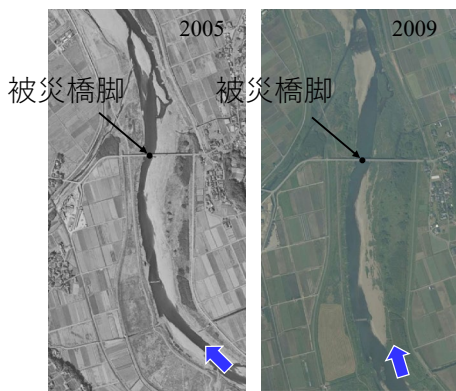
洪水痕跡 →  
(上：上流右岸側、下：上流左岸側)

- (平面形状の変遷) 1963年の航空写真では右岸側に滯筋が存在。その後2005年においては流路は1つとなり中央からやや左岸よりに移動。2009年の滯筋位置は2005年と同じ位置であり、その滯筋上に沈下した橋脚が位置。2009年の航空写真からは一部の樹林化が確認。2009年の航空写真からはF橋上流の右岸側に礫河原の存在が確認できるものの、現地調査を実施時(2022年)においてはこの範囲についても草木に覆われていたことから、砂州上では全面的に樹林化が進行していたと想定。
- (横断形状) 1966年の測量では右岸側にあった滯筋が、1977年の計測では左岸方向に移動。2020年においては最深河床高は左岸側から約140mの位置にあり1966年の河床高と比較すると2020年は約6m河床が低下し滯筋の河床低下が進行(=被災橋脚の根入れ減少)
- (洪水痕跡) 左右岸共に痕跡と堤防までの間の距離は100m程度。⇒砂州上への冠水は限定的、洪水流は低水路にほぼ集中。  
→ (推定被災要因) 固定化された滯筋上に被災橋脚が長期間位置し、河床低下が進行して根入れが徐々に浅くなった状況で2022年洪水を迎えた。その時に発生した洪水の多くが低水路に集中することで洗掘・沈下が発生したと推定。ただし、最深河床部において局所洗掘が生じた際の河床高の推定値と比較して、橋脚基礎の下面は深い位置にあると推定。この状況において沈下が生じたメカニズムについて、上記以外の要因も視野に入れた検討が今後必要。

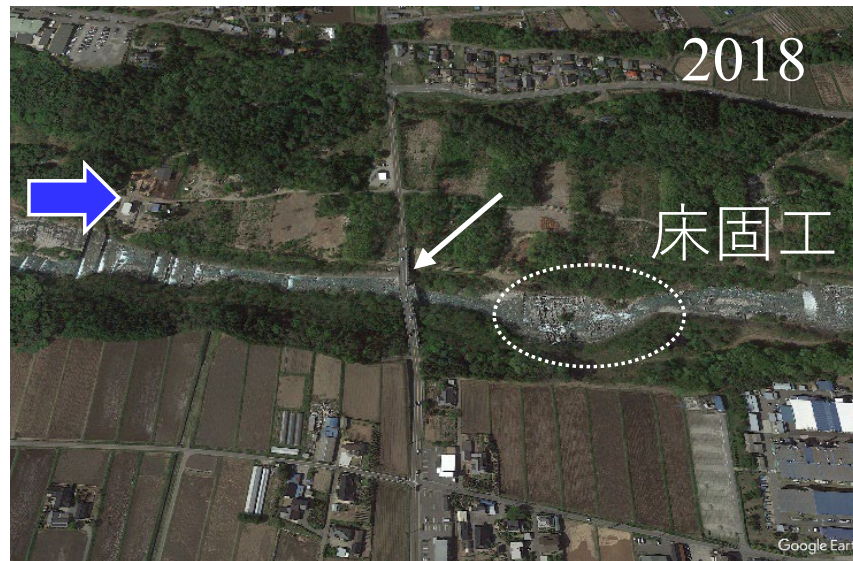
D橋および上下流の河道 (Google Earth)

- 2021年に発生した洪水の際、橋脚基礎部の河床を構成していた土砂の流出に伴うフーチング露出が発生
- 当該河川の計画高水流量が $1,000 \text{ m}^3/\text{s}$ で設定されているのに対し、近傍雨量観測所の雨量観測値と合理式を用いて推定した洪水時のピーク流量は $300 \text{ m}^3/\text{s}$ 程度であり、決して大規模な洪水ではなかった。
- 現地調査の結果、D橋の橋脚周辺の河床はもともとD橋の約150 m下流に設置されている床固工により維持されていた。その床固工を調査した結果、床固工を構成するブロックの流出が確認された。出水の度に上流から運ばれてくる巨礫を含む土砂が床固工を構成するブロックに衝突することでブロックが徐々に損傷し、最終的に2021年の出水によりブロックが流出→床固工の決壊→床固工により維持されていた河床の土砂流出→フーチング露出に至ったと推測
