# 安倍川巨石付き盛土砂州のモニタリング評価

荒川貴都<sup>1)</sup>・酒井大介<sup>1)</sup>・富田遼<sup>1)</sup>・小林雄介<sup>2)</sup>・小川絵莉子<sup>2)</sup>・森充弘<sup>2)</sup>

1) 国土交通省静岡河川事務所流域治水課

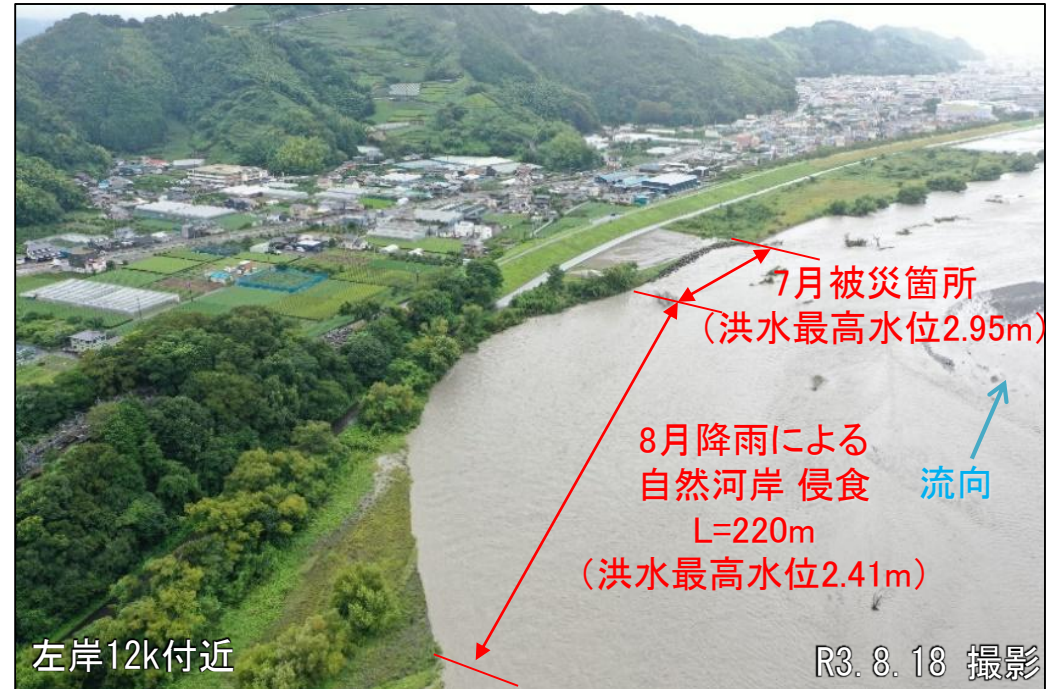
## 安倍川における河岸侵食の例(令和3年7月、8月洪水)

- 平均年最大流量程度の中小洪水でも河岸侵食や河岸の被災が生じる

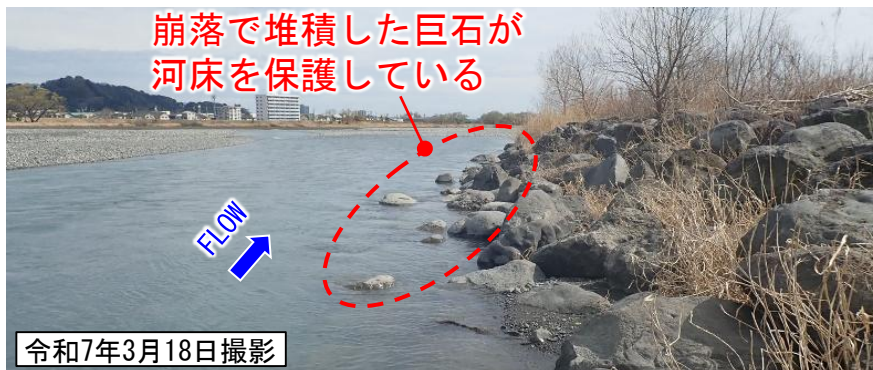
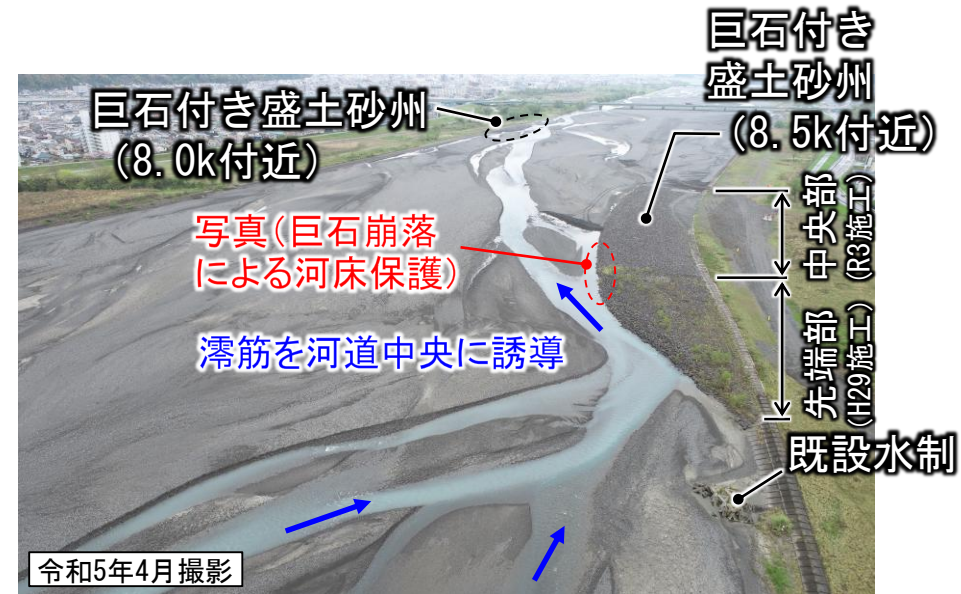
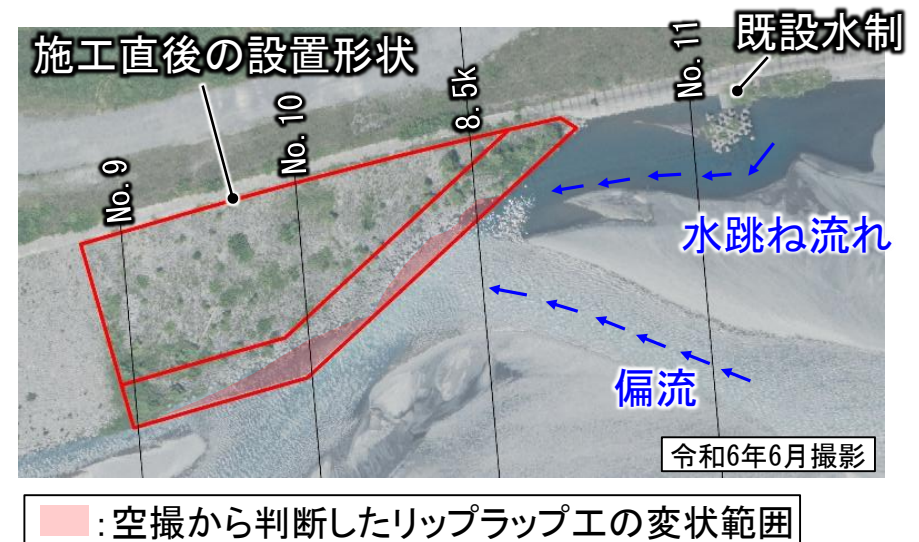
# 3. 結果と考察 河岸防護と機能維持(右岸8.5k)

- どの洪水に対しても水跳ね効果あり
- 崩落した巨石が河床を保護し、河床洗掘を抑制

- 形状は概ね維持
  - リップラップ工が一部変状
- ⇒要因推定: 偏流、既設水制

- 盛土砂州(右岸8.5k):盛土砂州形状の変形要因の1つと考えられる既設水制の撤去を検討する。
- 盛土砂州(左岸8.0k):今後の洪水により、更に侵食され、河岸防護機能が低下する懸念があるため、また、河岸際の洗掘を防御するため、侵食箇所の補修と併せて、中央部を施工することが望ましい。

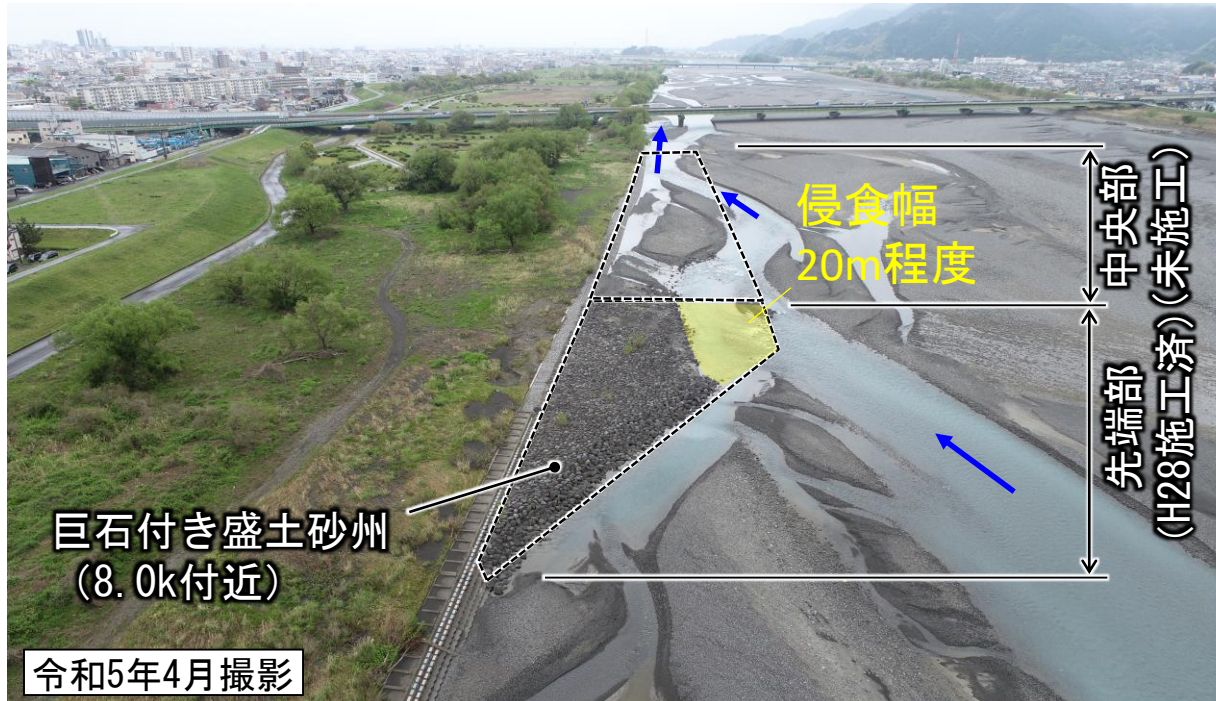
### 3. 結果と考察 河岸防護と機能維持(左岸8.0k)

- 先端部を整備していなければ護岸被災・河岸侵食が生じた可能性あり  
⇒平均年最大流量を大きく超過する洪水に対しても河岸防護効果を発揮

- 現在でも水跳ね機能あり。ただし、変状、流出による機能低下が懸念。

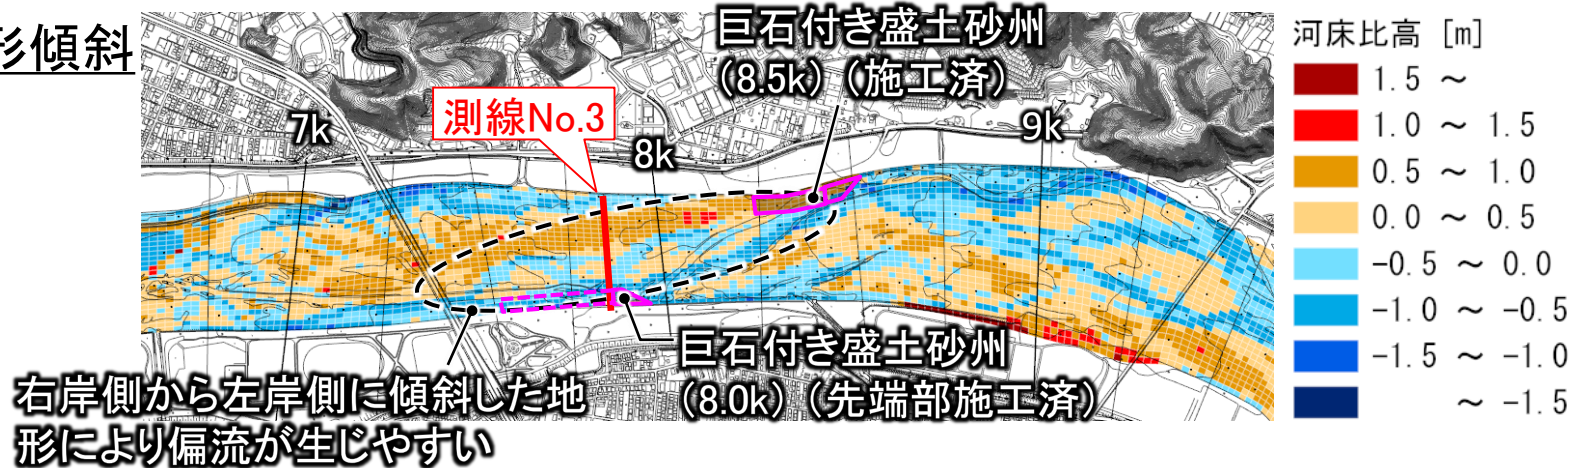
## 横断的な地形傾斜 (R5.1測量)

- 8k付近では、右岸側に土砂が堆積しているため、右岸から左岸に偏流が生じやすい状況

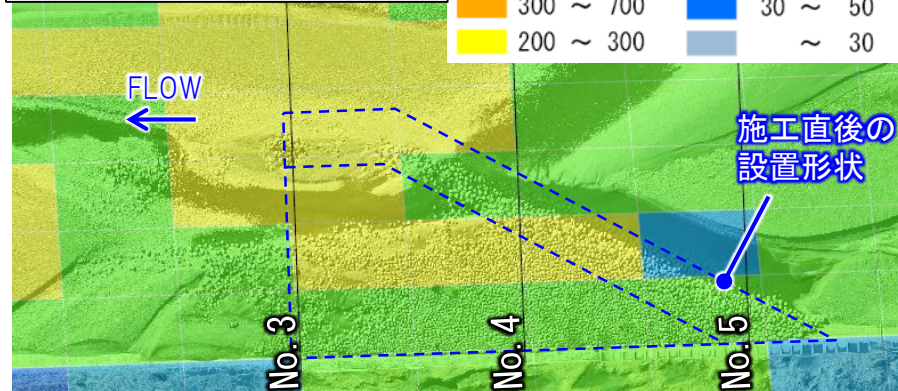
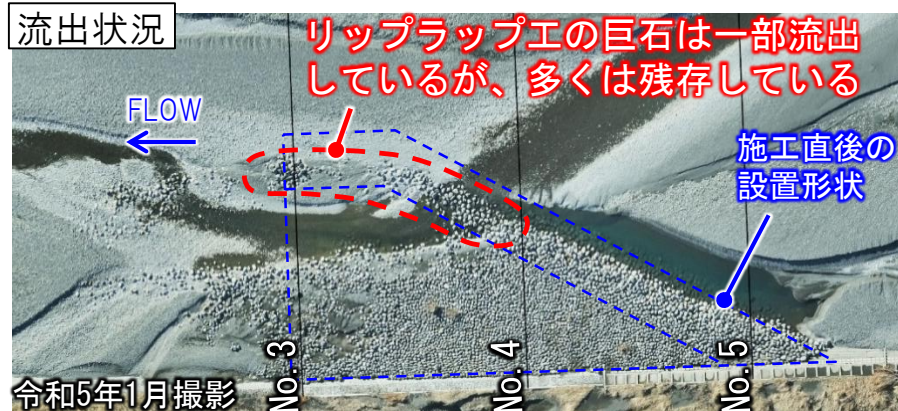
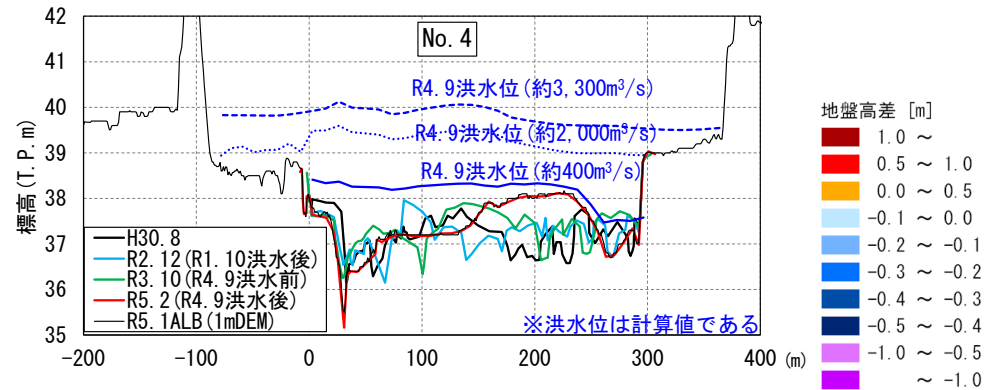
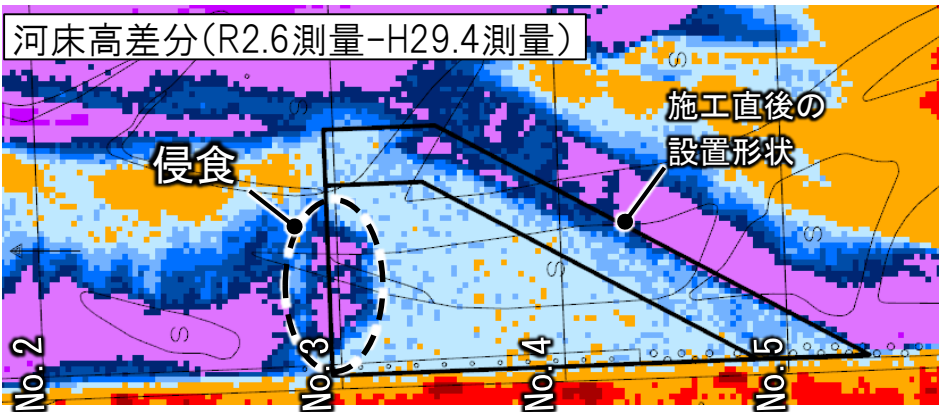
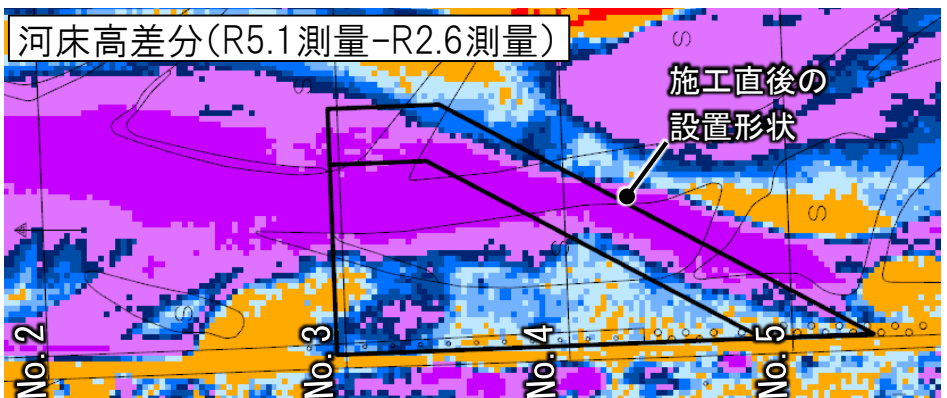
移動限界粒径(R4.9洪水)  
(洪水ピーク9/24 2:40)

- 盛土砂州の天端高以上の水位であった  
⇒天端からの落込み流
- リップラップ工の700mmは移動しない水  
理量であった ⇒偏流による水衝

⇒盛土砂州下流端は、自然形成勾配(1/30程度)を目安とすることが望ましい。

⇒現地調査の容易さを考え、 $\phi 700$ 程度の巨石は下段2段程度とする等が考えられる。
