地球規模の気候変動の影響による水災害の激甚化→近年、毎年のように各所で水害が発生

## ○2009年の台風8号（Morakot（莫拉克））（“台湾水害”）

## ○2023 年 7 月の梅雨前線の停滞に伴う豪雨（“九州水害”）

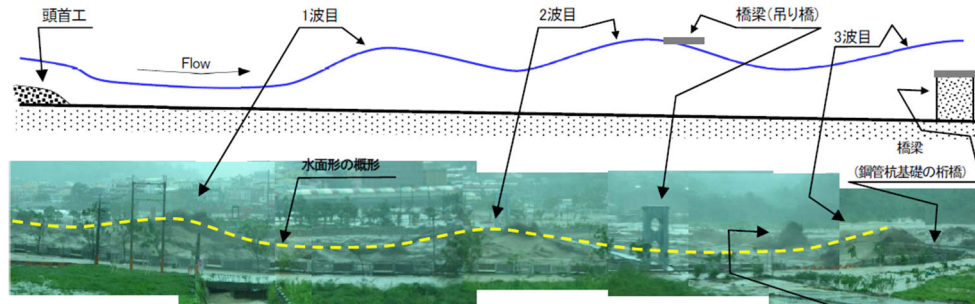
川の流れによる特徴的な落橋事例を確認→旗山溪で吊橋の落橋の様子の映像記録あり

頭首工下流側において波状跳水が形成

波状水面を伴った流れが流下し、その波峯が吊り橋の桁に衝突→落橋

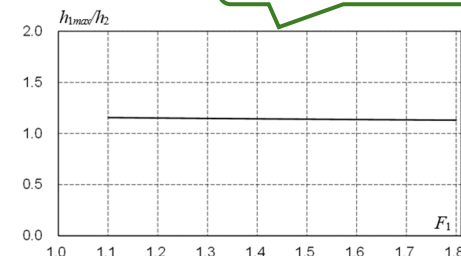
- ①堰下流側において波状跳水が形成される場合
- ②河床勾配が限界勾配に近い河川で波状跳水の形成される場合

Type A-I, II の流況であれば,

設計において波状水面の形成を  
考慮すべき

波状跳水の発生位置を予測して  
 > 「橋桁の高さ」,  
 > 「護岸の高さ」  
 を決定すべき
