Keystone設置による溪流再生手法の有効性—山附川改修後10年の変化

熊本県立大学 高田 浩志

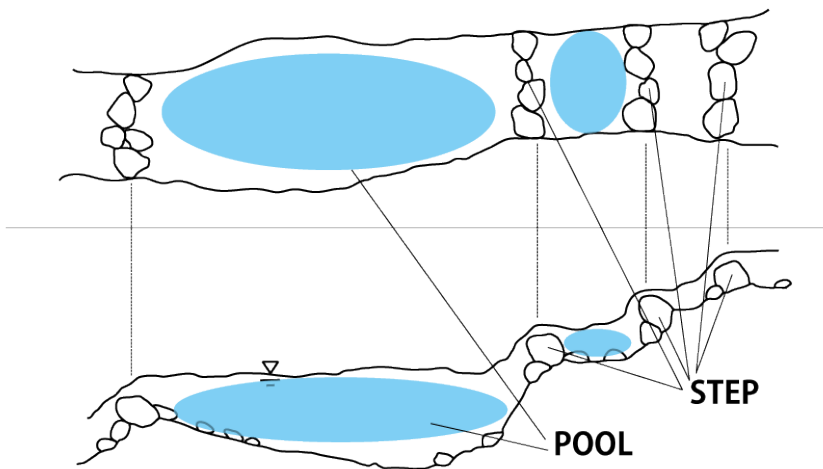
自然状態によく見られる河床形態

- ・ 流水に対して最大抵抗になるようにStep-poolが形成される (Abrahams)
- ・ 河床の洗堀を防止し、河床低下を抑制する
- ・ 魚類・底生動物にとって好適な環境

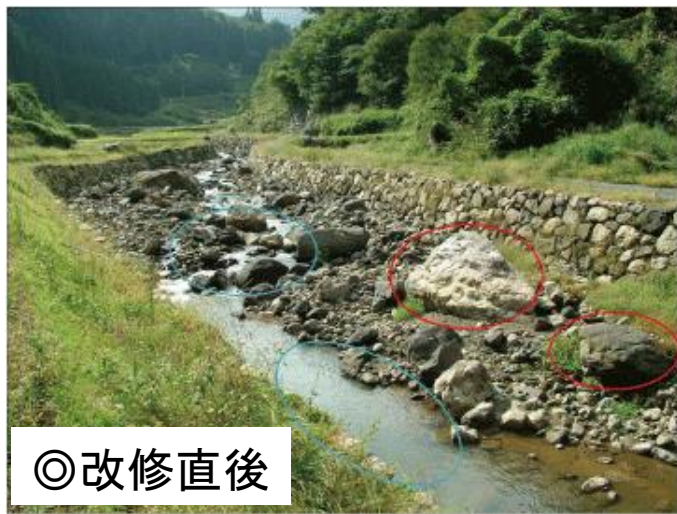
◎改修直後

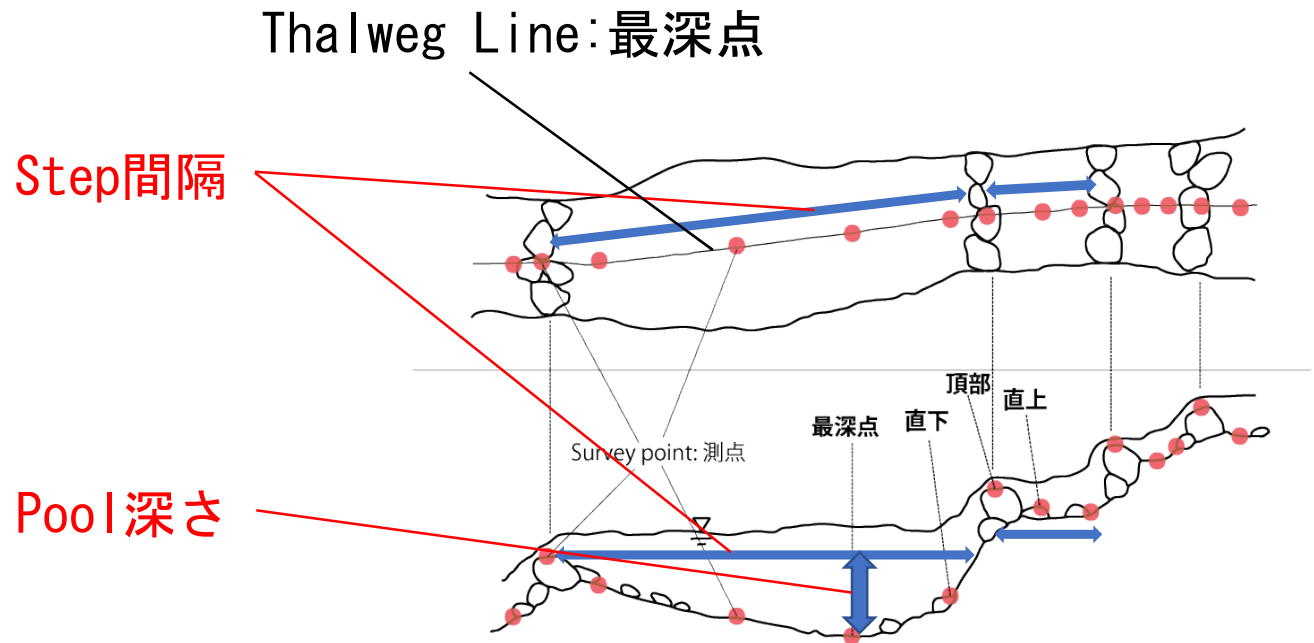
◎河道内形状の経年的変化を知るために1区間ごとに河川縦断測量を行った。調査にはトータルステーションを使用した。

◎河道内の平面的な地形の変化を知るために、ドローンによる空撮からSfM技術によりDSMを作成し、2013年のLPデータと比較した。

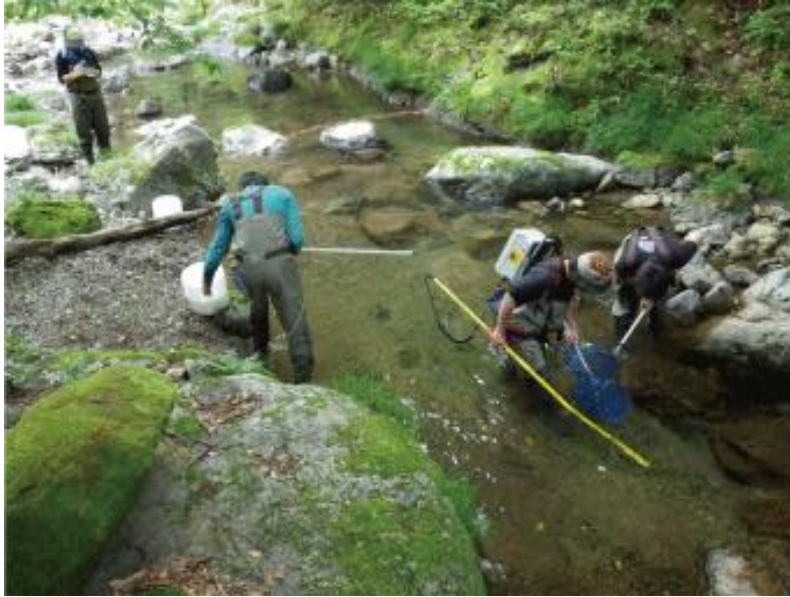
◎20m区間ごとと流路単位ごとの魚の個体数と体長（TL），各種物理環境を測定した。

- 流速・水深
- ↔ 水面幅
- 植生
- 天空率測定

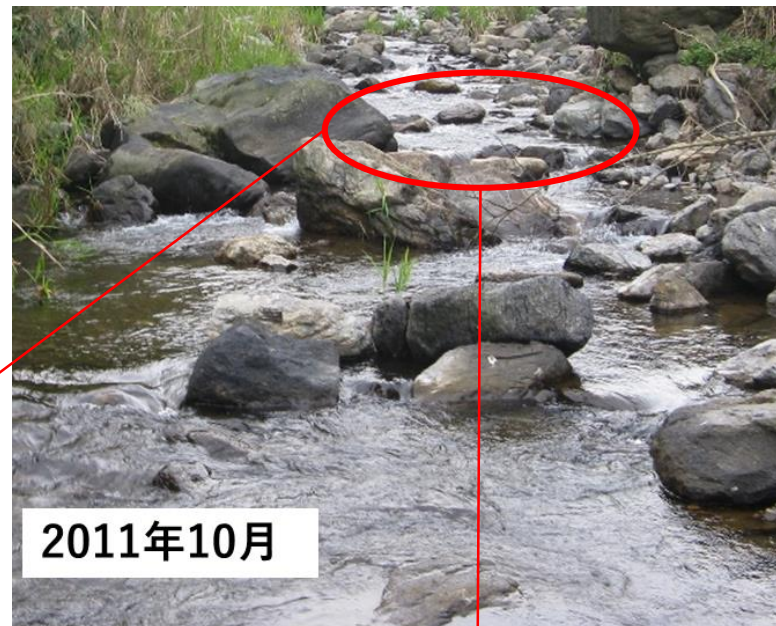
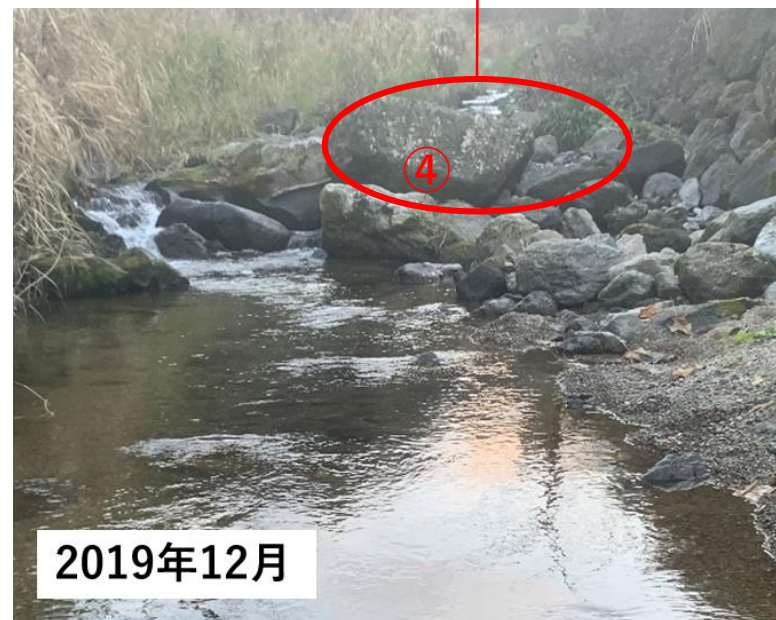
上流から供給された礫を捕捉して河床が1m程度上昇している

- (1) 2m以上の巨石の間に上流から供給された礫が詰まることでStep-Poolが形成されていた
- (2) 巨石で形成されたStep-Poolにより河道全体での大幅な浸食は防がれていた
- (3) 形成されたStep-Poolは自然河川にできる物理形状の範囲に収まっていた
- (4) 魚類の個体数は山附川で年々増加しており、改修は一定の効果がみられた。しかし、自然河川と同程度までは回復していなかった
- (5) 巨石を存知する工法が山附川のStep-Poolを復元させるのに有効な工法であった

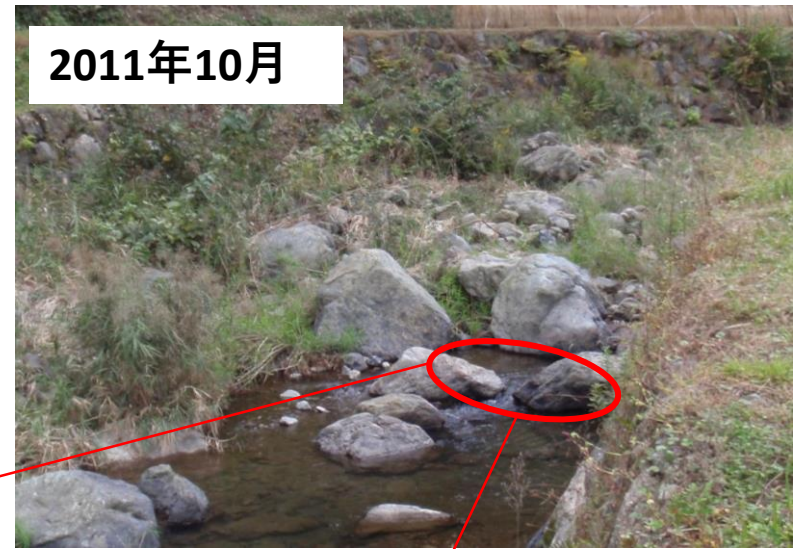
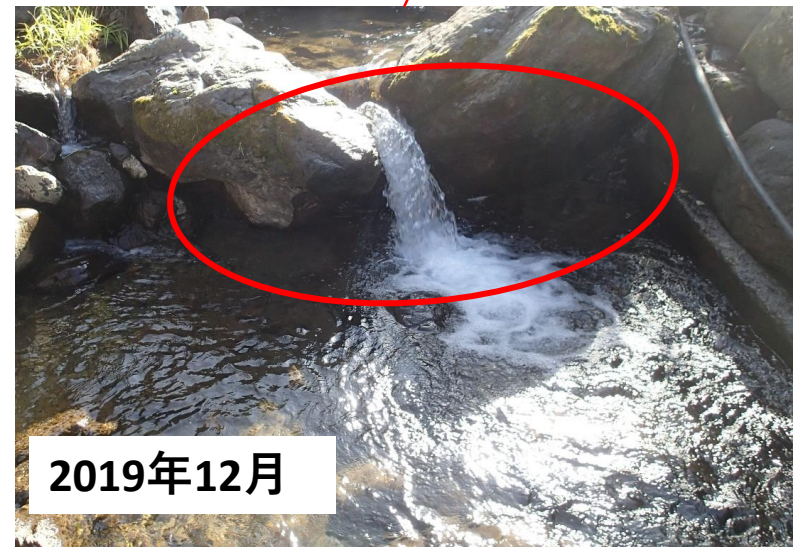
50cm程度の落差が1m程度に増加している

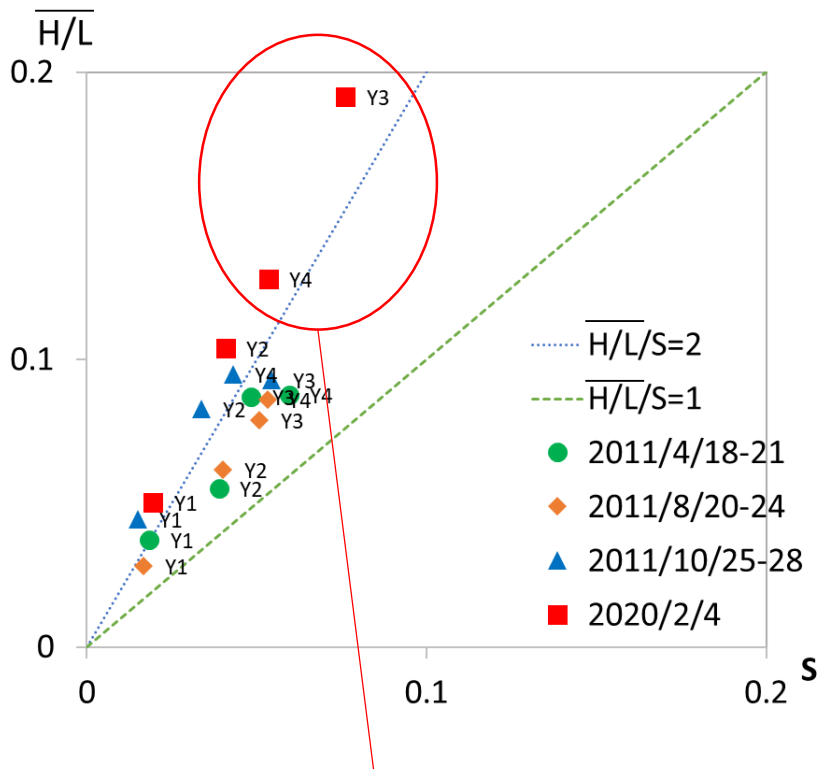
巨石の供給で勾配が変化した
 巨石による大きなStep-PoolがH/L
 を変化させた
