# 侵食抵抗の小さい岩盤の露出した河川に 効果的な河床低下対策工の検討

STUDY ON EFFECTIVE SCOURING CONTROL MEASURES  
FOR A SOFT BEDROCK RIVER

(株) 開発工営社  
北見工業大学 社会環境系  
(株) 開発工営社  
国土交通省 北海道開発局 網走開発建設部

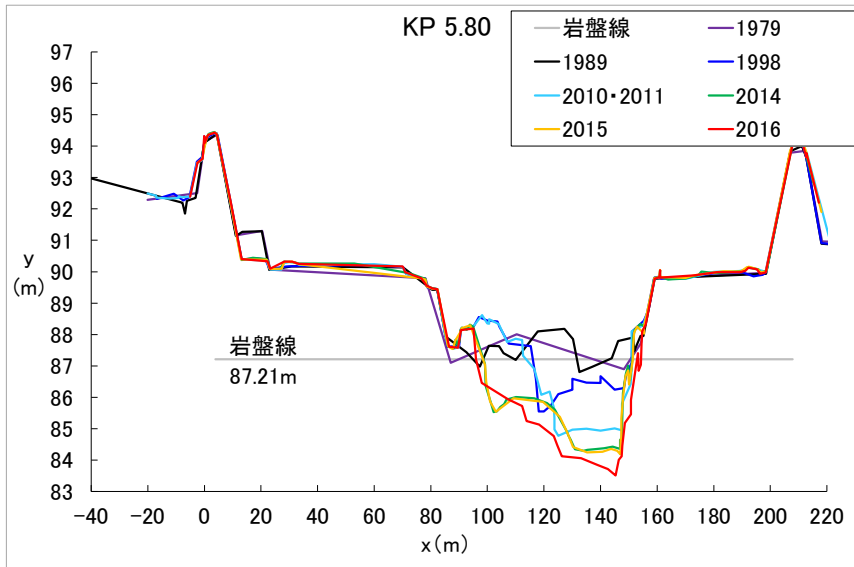
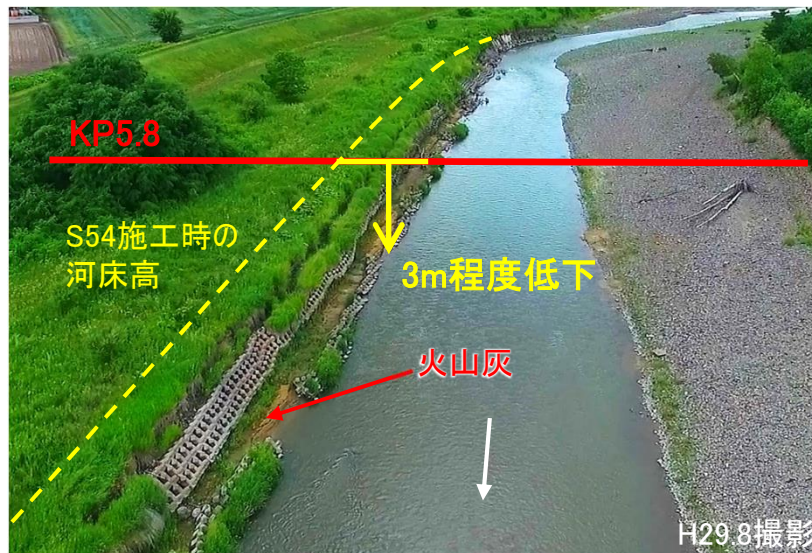
# 無加川直轄区間の河床低下状況（横断変遷、現地状況）

- 河床低下により、低水護岸の機能喪失や橋脚の根入れ不足など、洪水に対する安全性が損なわれている。
- 高水敷幅が狭く低水路が堤防に接近している区間が多いため、堤防が被災する危険性がある。背後に北見市街地を抱えているため、早急な河床低下対策が求められている。

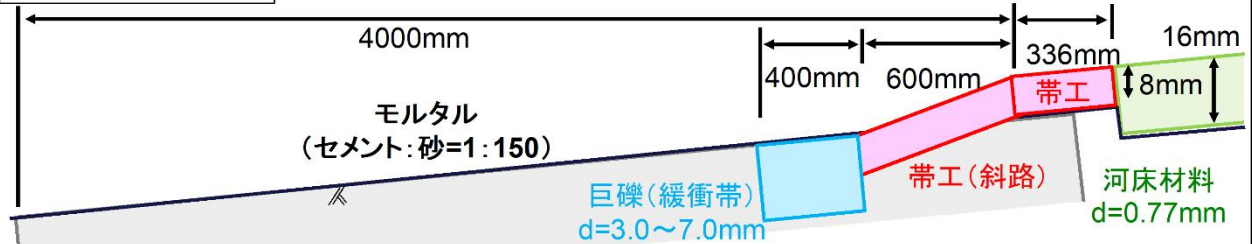
## 実験水路側面図

巨礫下流側で洗掘等が生じた場合、ある程度の巨礫流出が予想されるが、水理模型実験において、洗掘に追従して巨礫が流出することで落差ができにくいこと、岩盤が露出するような局所的な巨礫の流出は発生しないことが確認されている。

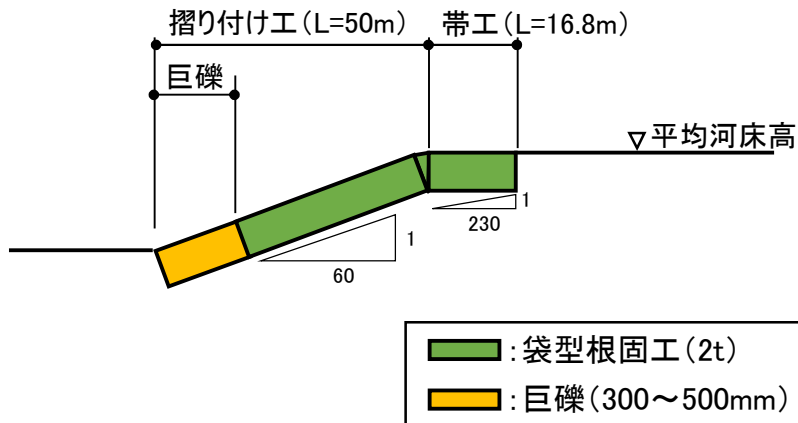
## 縦断形状(実スケール)

■ : 袋型根固工 (2t)  
■ : 巨礫 (300~500mm)

工種	帯工	摺り付け工
縦断形状	1/230	1/60
備考	平均河床勾配程度	室内水路実験より

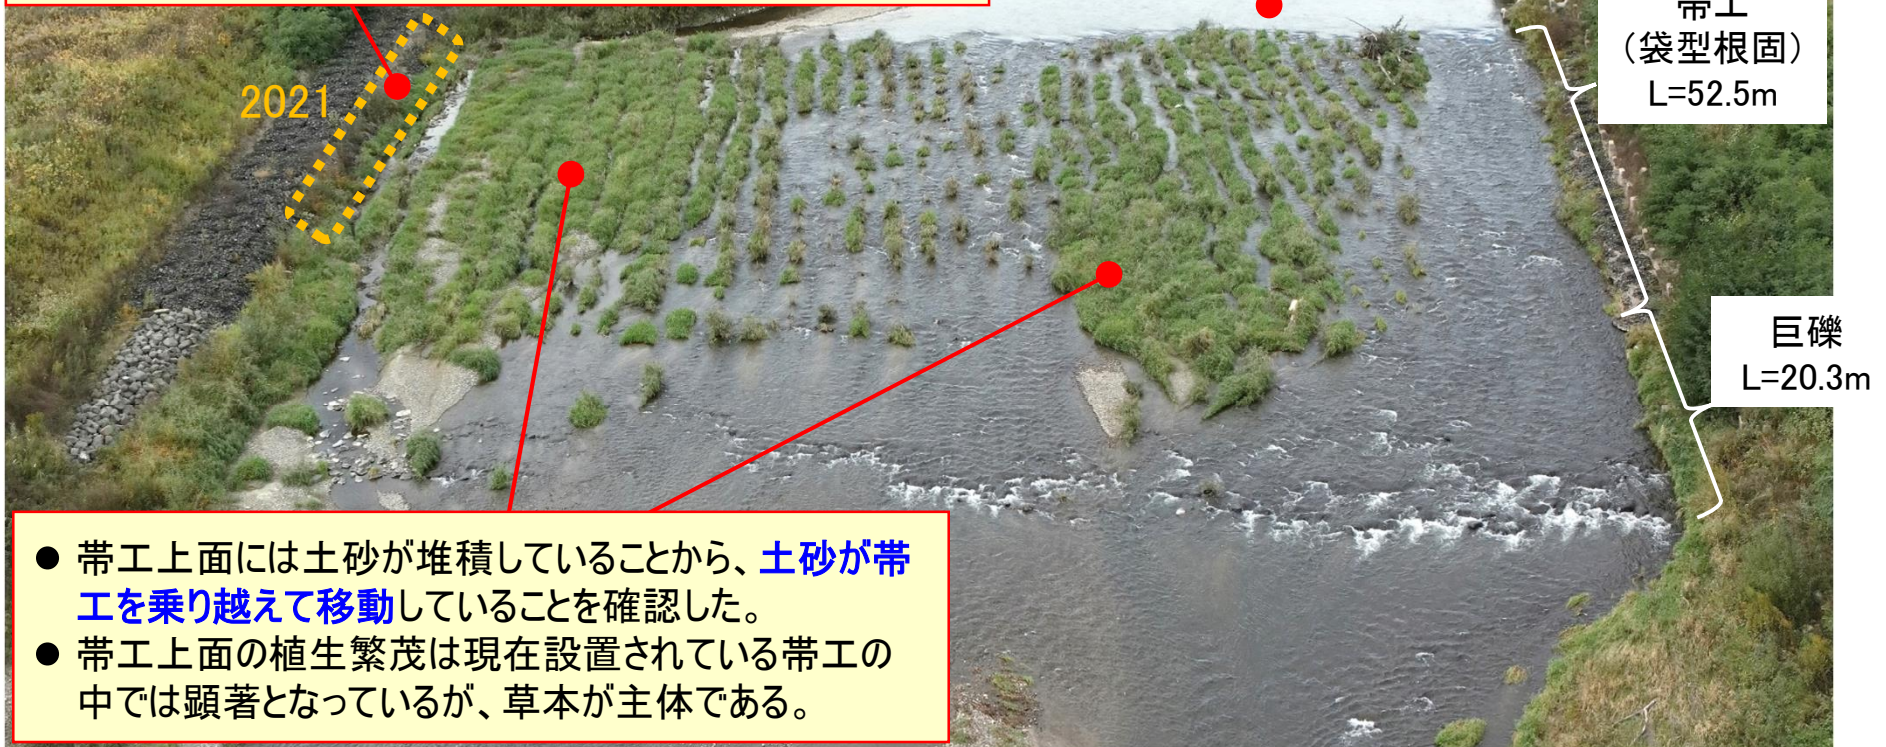
## KP6.1帯工

- 右岸法面の既設護岸との擦り付け部において、2020年に袋型根固めの滑落を確認。
- 2021年11月出水等により、袋型根固の滑落が進行。
- 既設護岸(連節ブロック)下部において火山灰層の侵食が進行しているが、現状では護岸機能は維持。

- 帯工上流側は緩やかな流れとなっており、粗礫(19~47mm)が堆積している。

- 帯工上面には土砂が堆積していることから、土砂が帯工を乗り越えて移動していることを確認した。
- 帯工上面の植生繁茂は現在設置されている帯工の中では顕著となっているが、草本が主体である。

帯工部分 ➡ 帯工部分では袋型根固めの破損や流出はみられない。

巨礫部分 ➡ 巨礫はほとんど移動しておらず、巨礫工下流側を含め岩盤等は露出していない。

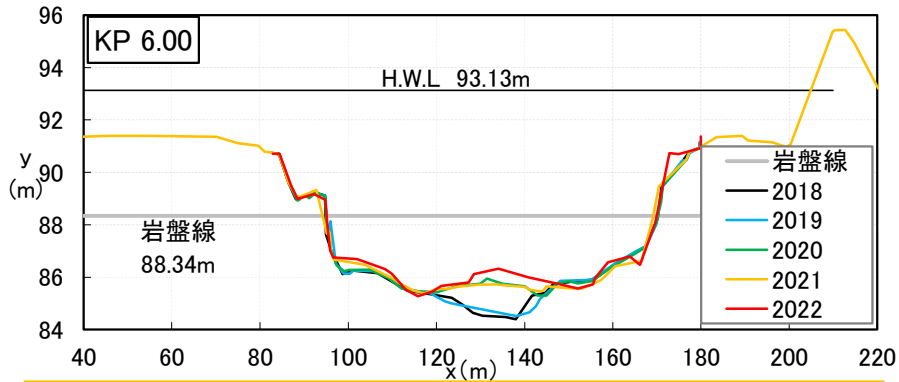
2019-2020年は中央部が0.8m程度堆積。2020-2021年は概ね維持。2021-2022年は堆積傾向。

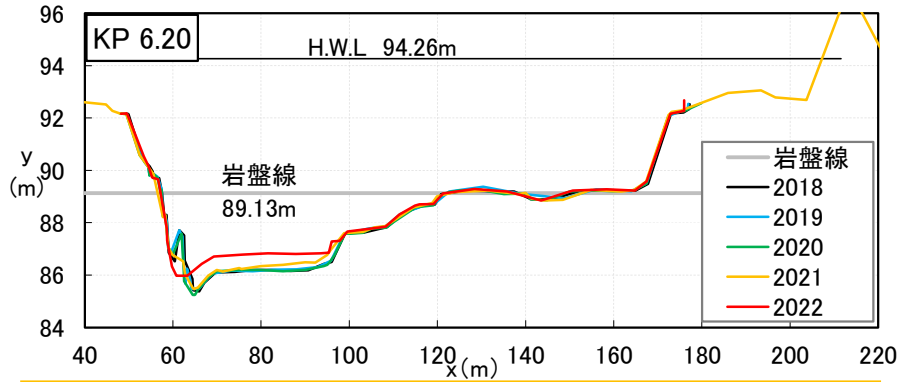
2020-2021年は左岸側が0.2m程度堆積。2021-2022年は更に0.5m程度堆積。

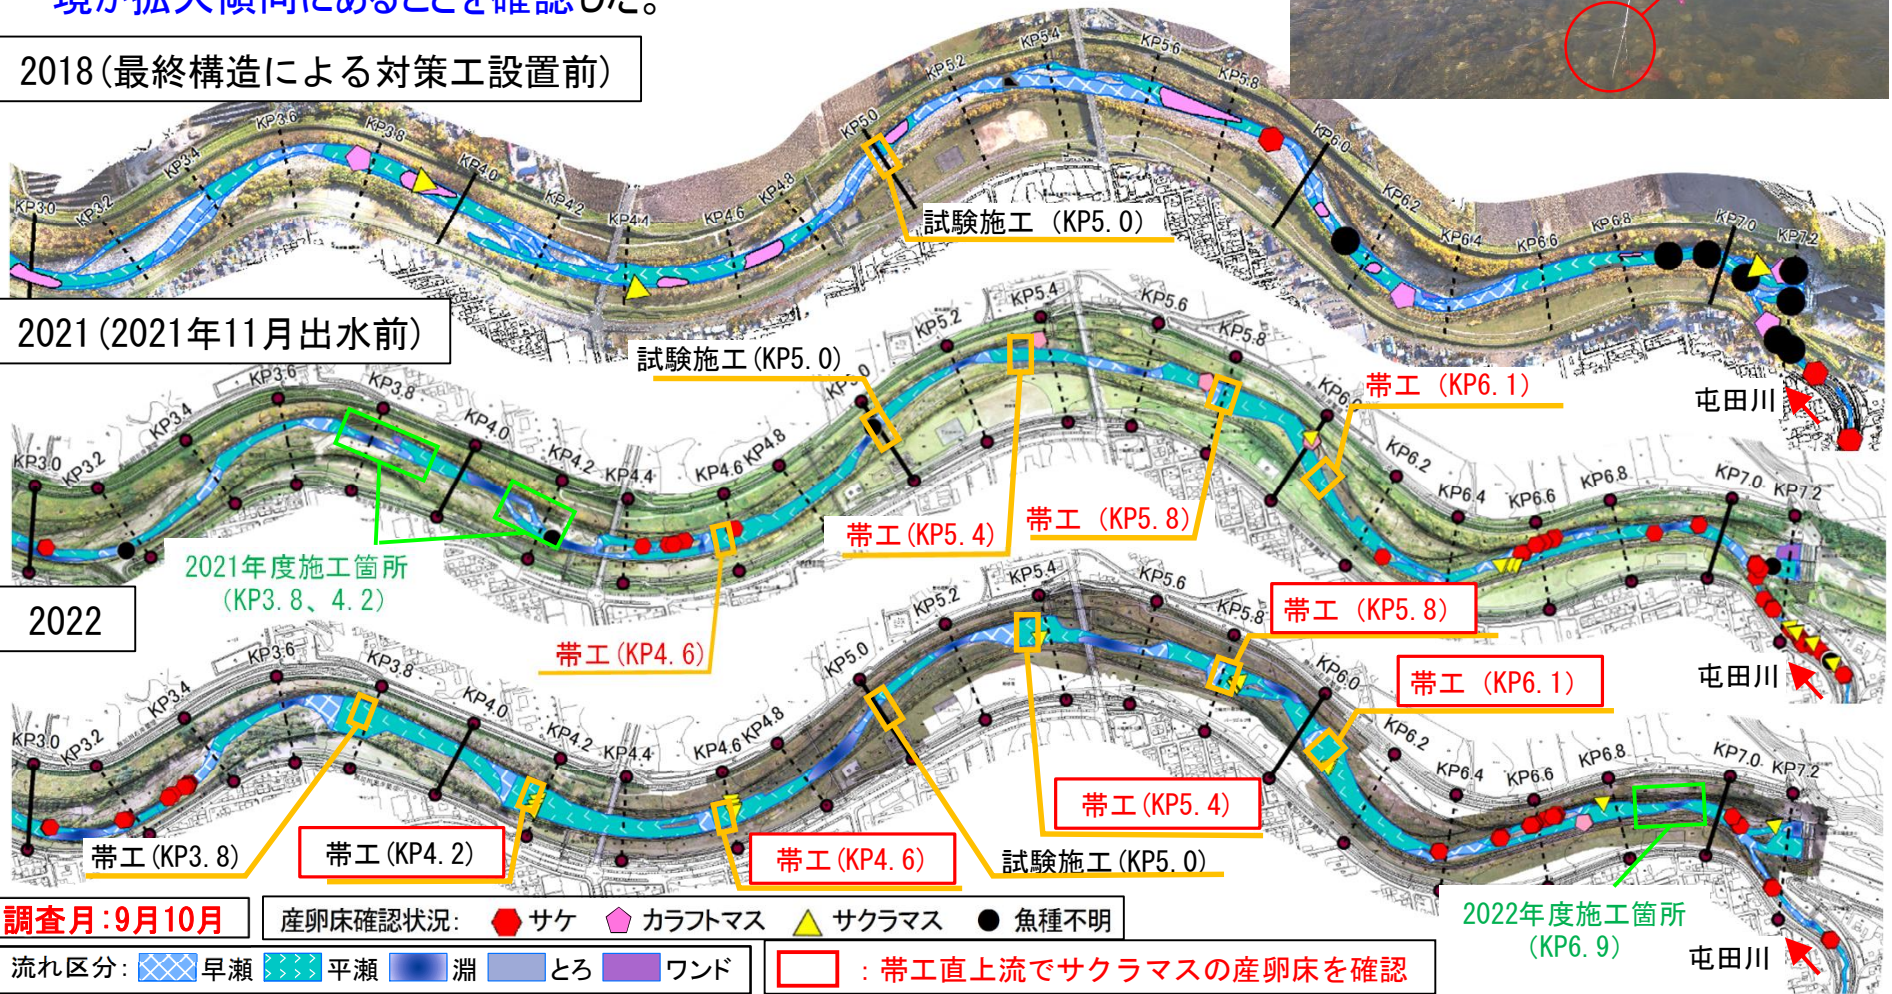
- 産卵床の分布は広範囲で確認でき、帯工(KP4.6・KP5.4・KP5.8・KP6.1)周辺においてもサケ・カラフトマスの産卵床を確認できた。
- サクラマスの産卵床は、2021年以前は河岸際の植生カバー下で部分的に確認していたが、2022年調査では、初めて最終構造の帯工直上流の袋型根固め近傍において産卵床を確認した。
- 産卵床は主に平瀬に集中して分布するとともに、帯工設置後は平瀬環境が拡大傾向にあることを確認した。

調査月: 9月10日 産卵床確認状況: ● サケ ▲ サクラマス ● 魚種不明

流れ区分: 早瀬 平瀬 淵 とろ ワンド

□ : 帯工直上流でサクラマスの産卵床を確認

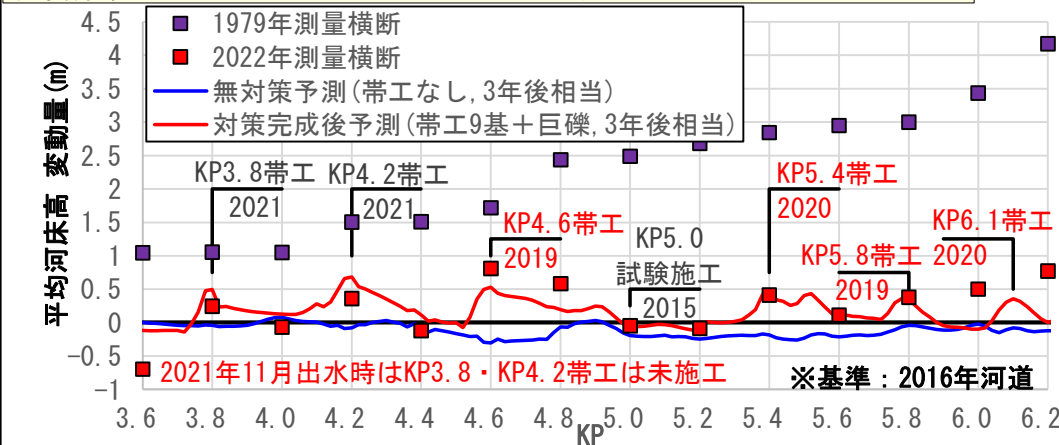
- 岩盤侵食を考慮した平面2次元河床変動解析モデルを用い、河床低下対策工の配置検討時（帯工9基）における予測計算結果との比較を行った。
- 2019～2022年（最終構造による対策工設置後）の変動は、概ね当初の予測通りの結果となっており、河床低下前の1979年測量との差は大きいものの、**無対策予測に対して河床低下を抑制していることを確認した。**

解析手法: 非定常平面2次元河床変動解析法    計算区間: 無加川KP0.2～7.2  
 河床形状: 2016.8出水後河道に無対策, 対策完成後(帯工9基+巨礫)を想定  
 流量: 北光社観測所時刻流量    20年(2005～2014年×2)    3年後相当を描画  
 起算水位: 下流端で等流起算    岩盤: 全川で岩盤高, 侵食考慮  
 河床材料: 混合粒径(2013調査, 2016調査)  
 粗度係数: 低水路= Manning・ストリクラ式、高水敷= 計画粗度係数 0.040

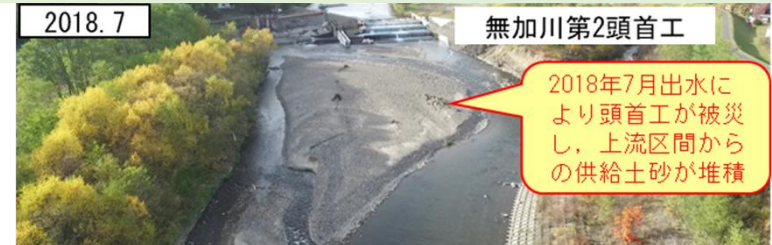
**KP5.8より上流側では予測よりも堆積が大きい**  
 →直轄区間上流端の無加川第2頭首工が2018年7月出水により被災した際に、上流から土砂が多く供給されたことが要因と想定

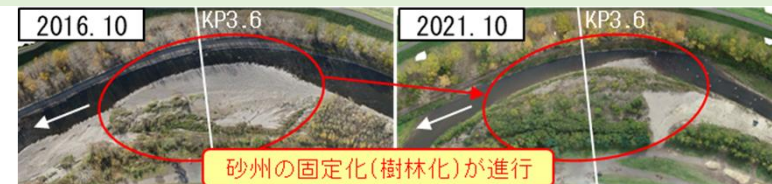
**KP3.6では予測よりも低下が大きい**  
 →2021年11月出水時において、配置検討時に比べてKP3.6左岸側砂州の固定化(樹林化)が進行
