Xバンドレーダによる 天竜川河口域の河道砂州掘削後の地形変化の追跡

武若聡¹・栞原一峻²・Ivan HUMAN³

¹筑波大学 システム情報系

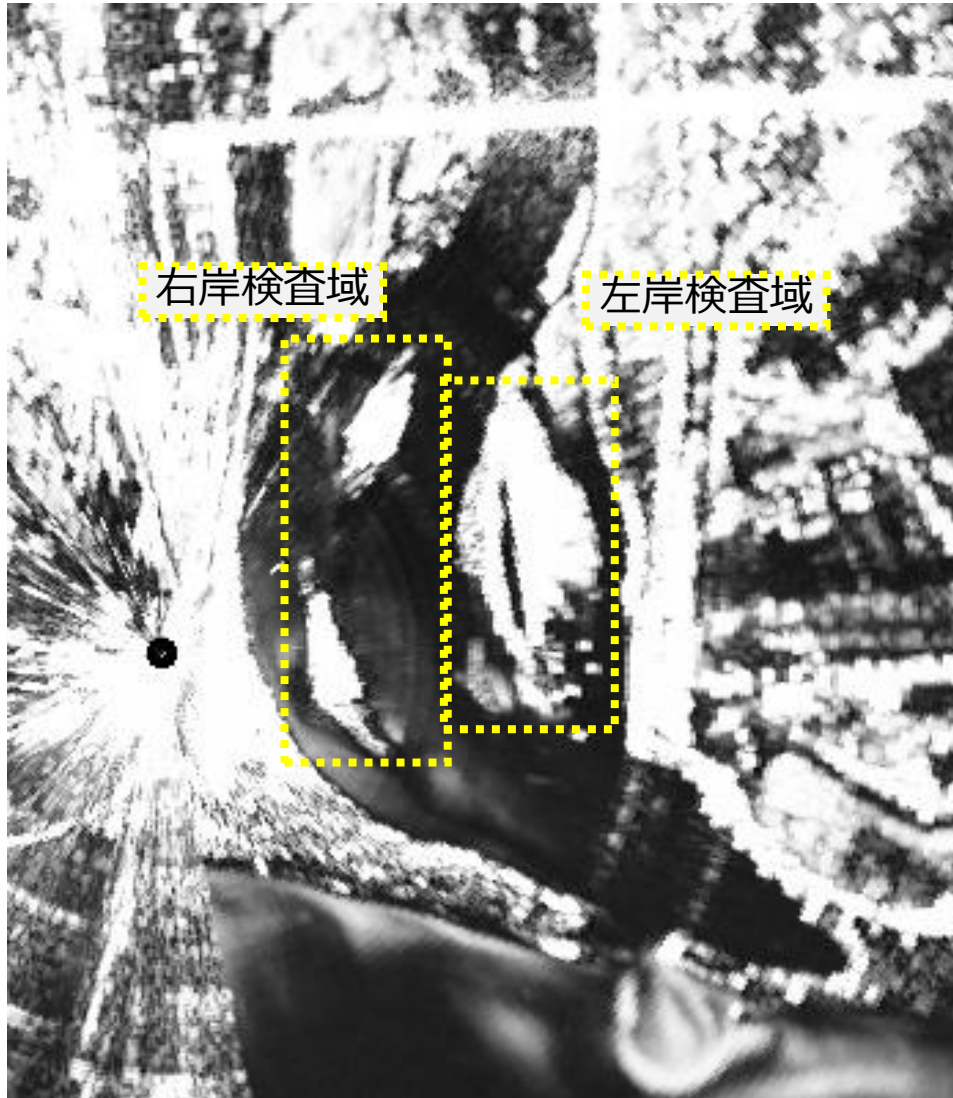
グレースケール画像と検査域

検査領域の大きさ	
右岸検査域	約 265,000m ²
左岸検査域	約 230,000m ²

- 高輝度の部分：陸域，低輝度の部分：水域
地形変化を継続的にモニタリング可能 [1][2]
- レーダ像のPIV解析：表面流速分布の推定 [3]

→ 本研究では検査領域内の陸域面積を調べる

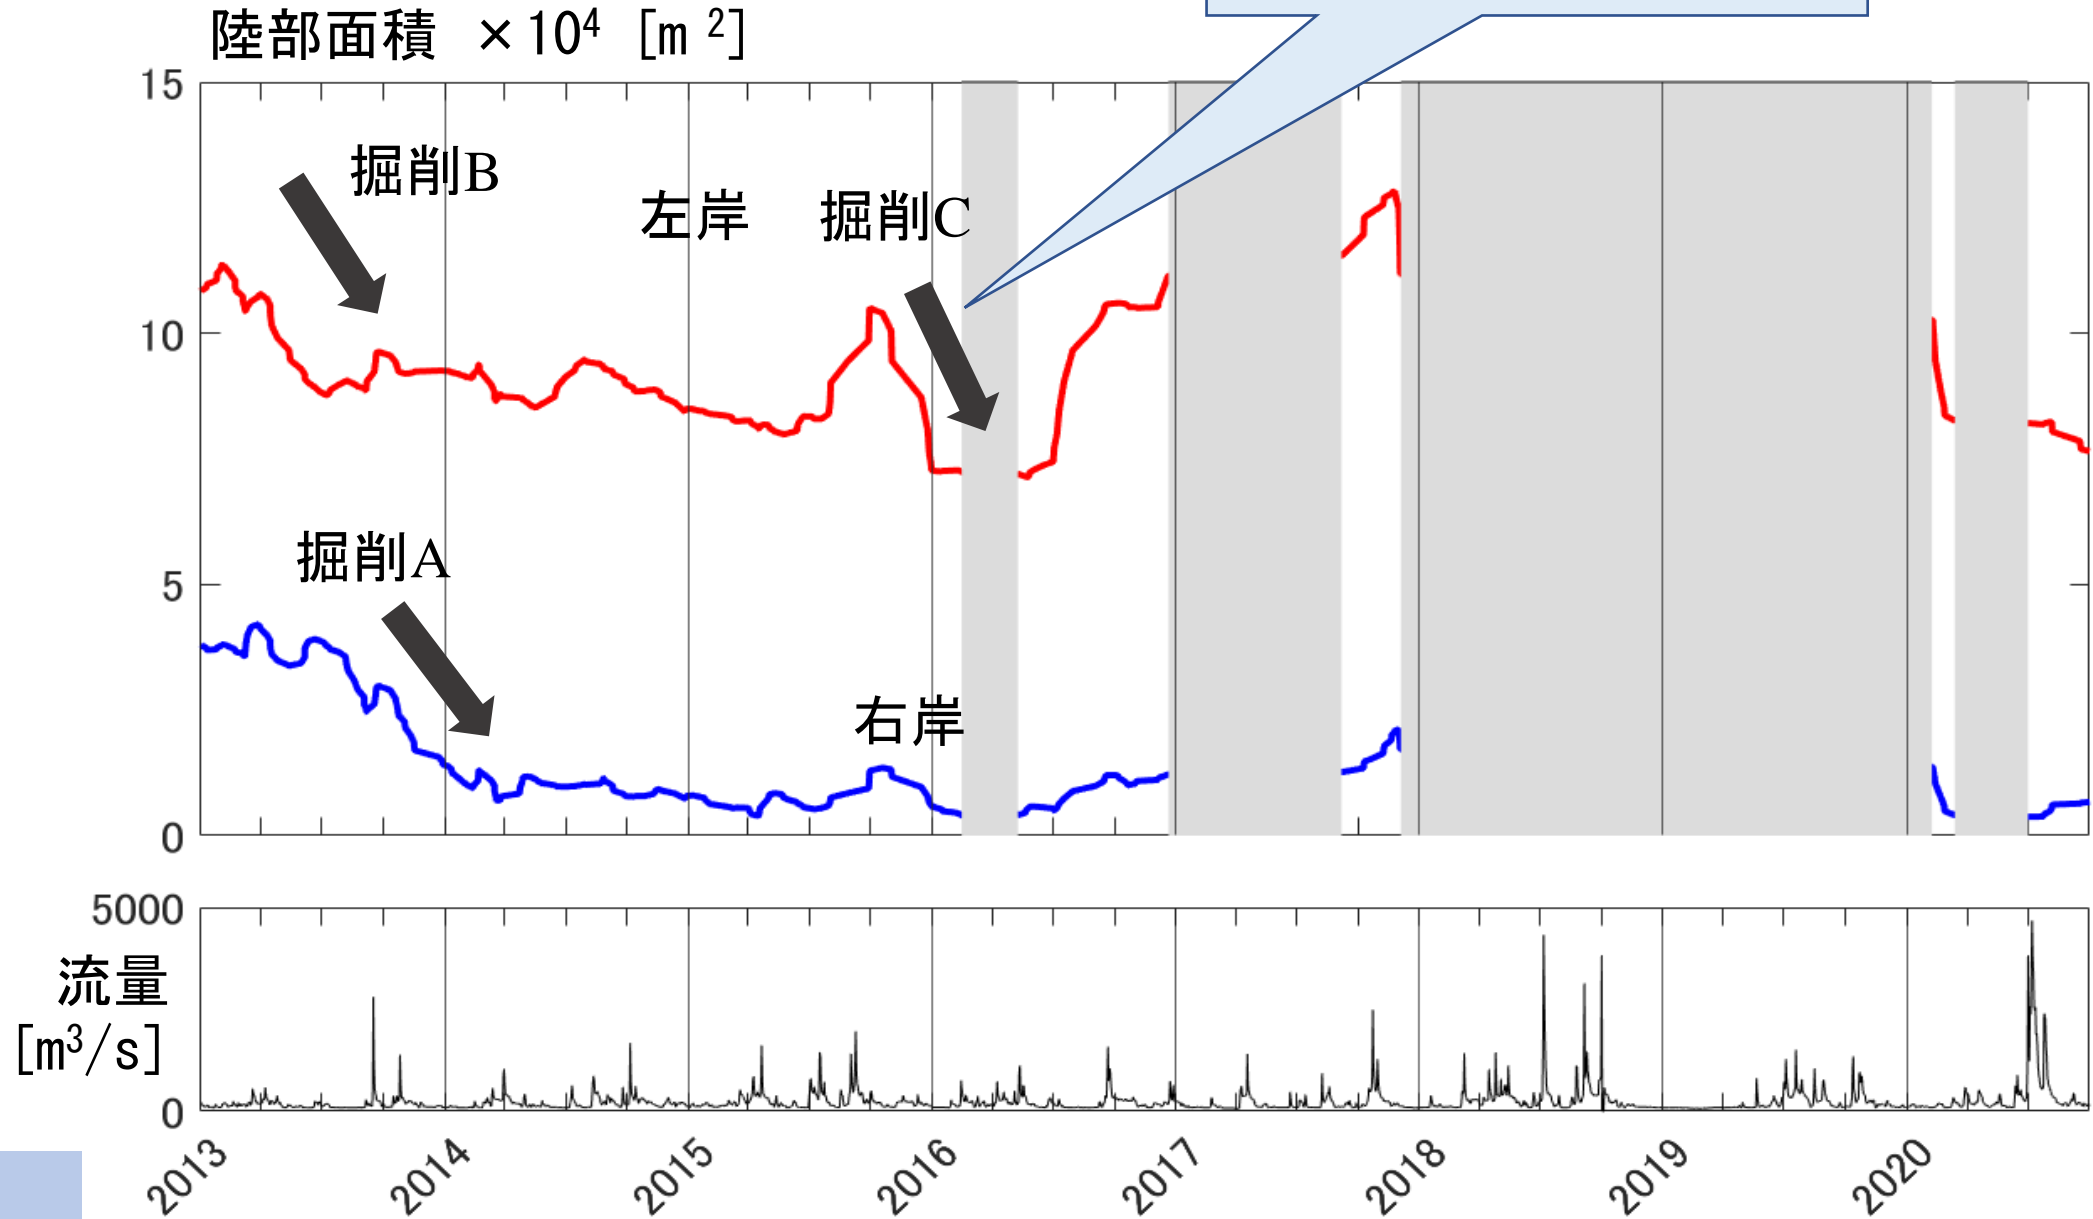
掘削前後の河道内陸面積の変化

掘削によりレーダ画像に
映る陸域部分が減少

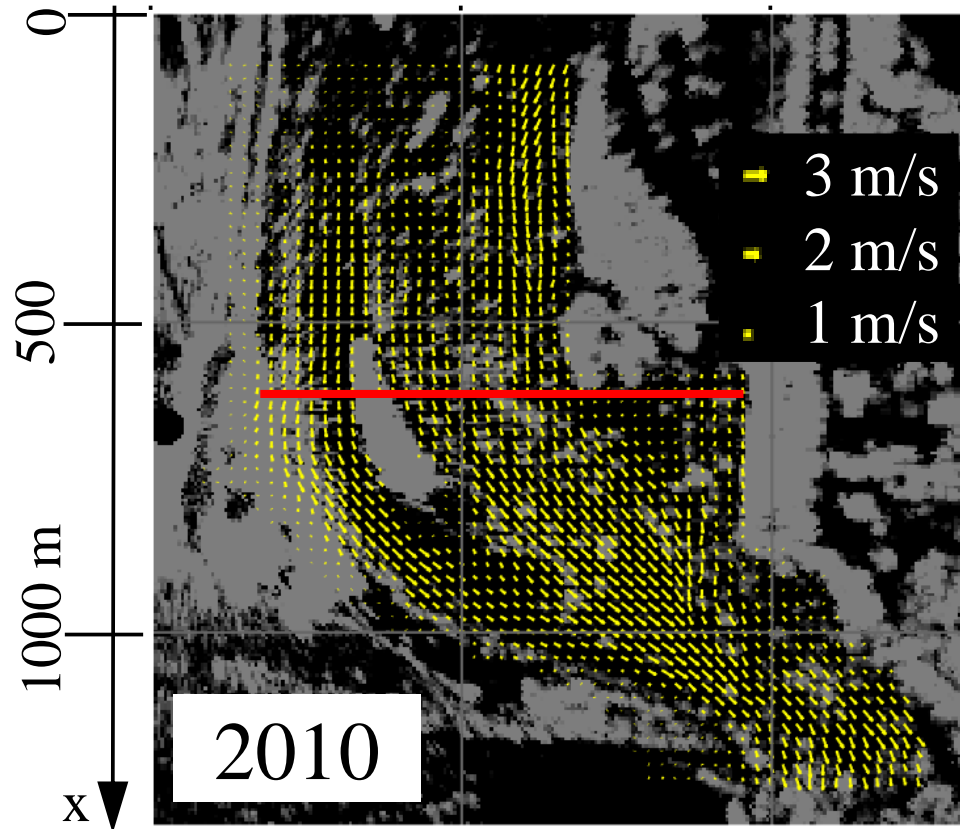
出水時の表面流速分布の変化：PIV解析

砂州両端に大きい流速

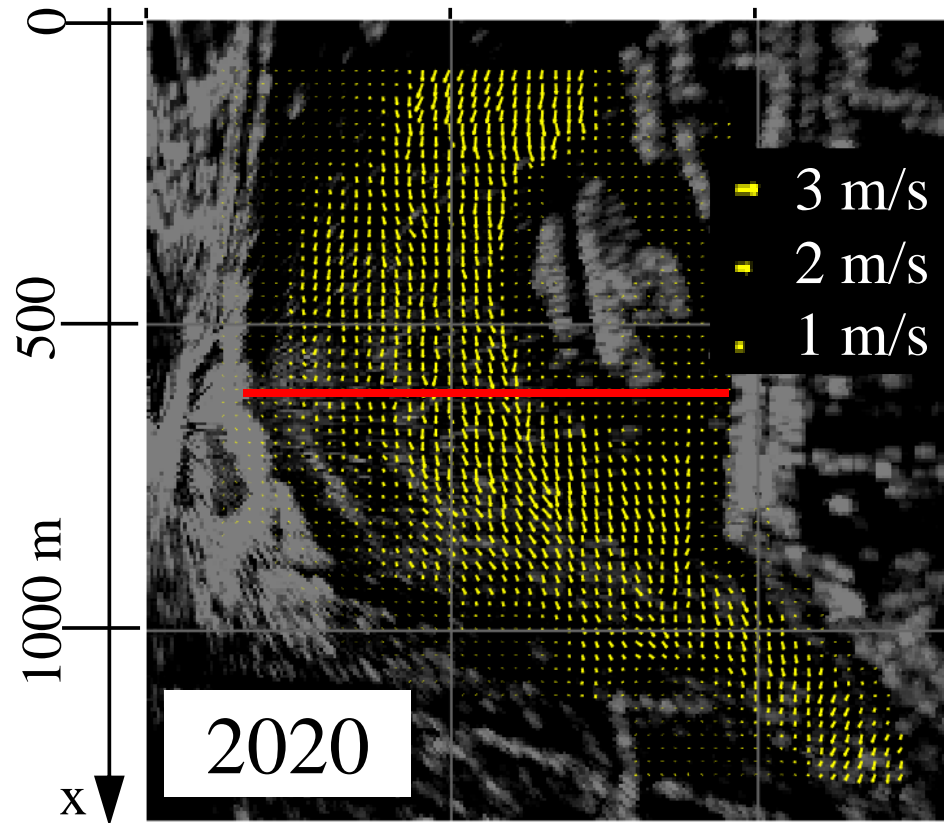
河道中央部に最大流速

A	<ul style="list-style-type: none">● 再堆積は生じなかった● 出水時の流速の大きな領域を河道中央に移動させる効果
B	<ul style="list-style-type: none">● 再堆積は生じなかった● 掘削による切り欠きが出水中の砂州浸食のきっかけとなった可能性
C	<ul style="list-style-type: none">● 掘削効果は持続せず再堆積が生じた● 掘削部の流れが遅い，掘削前に植生が繁茂し堆積しやすい箇所？
