川内川流域の地形・地質を踏まえた基盤浸透による堤防破壊危険性の評価

株式会社建設技術研究所

国土交通省国土技術政策総合研究所

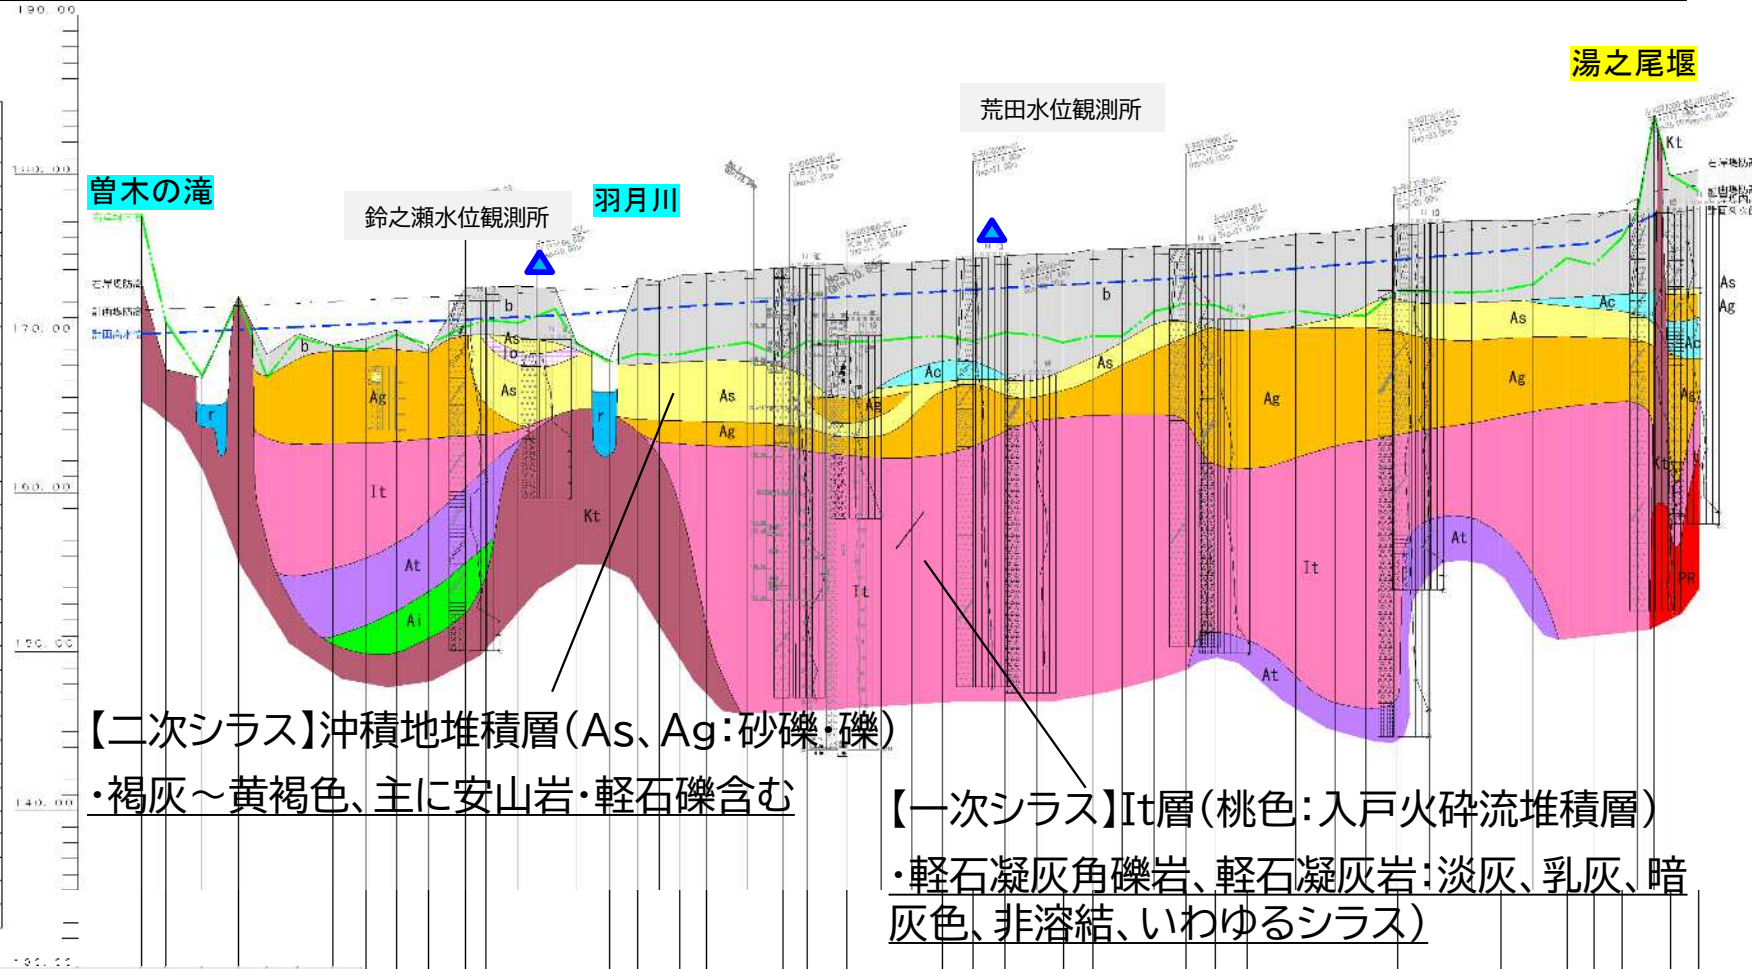
・一次シラスの上に積層している沖積地堆積層(Ac層、As層、Ag層)のうち、透水係数が $10^{-5}m/s$ 以上を透水層とした。

【二次シラス】沖積地堆積層(As、Ag:砂礫・礫)
・褐灰～黄褐色、主に安山岩・軽石礫物を含む

【一次シラス】It層(桃色:入戸火砕流堆積層)
・軽石凝灰角礫岩、軽石凝灰岩:淡灰、乳灰、暗灰色、非溶結、いわゆるシラス

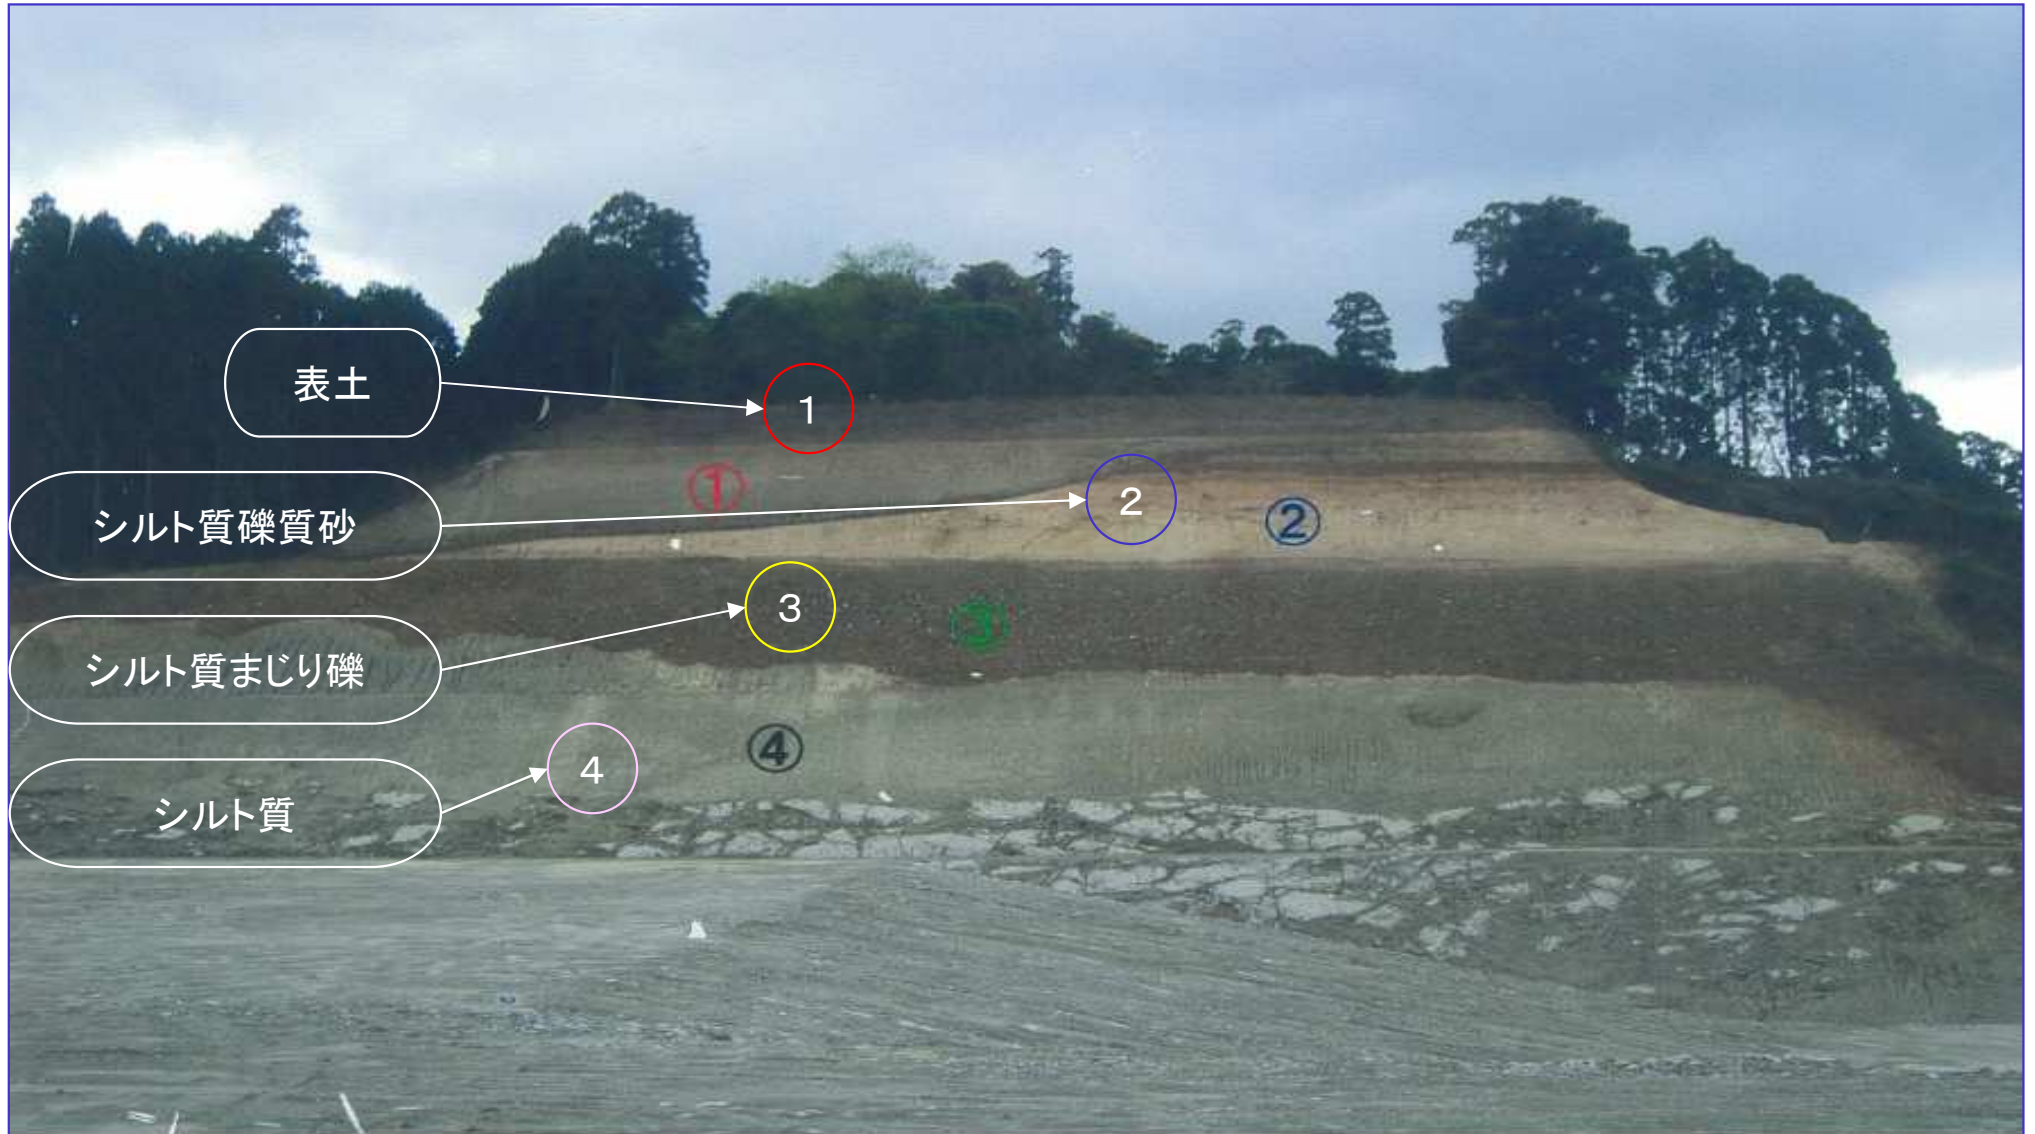
・川内川36.8k付近の推進(しごめ)分水路の開削状況を示す。シルト質の上層に礫もしくは礫質砂が水平に堆積(火砕流堆積物の特徴を示す)

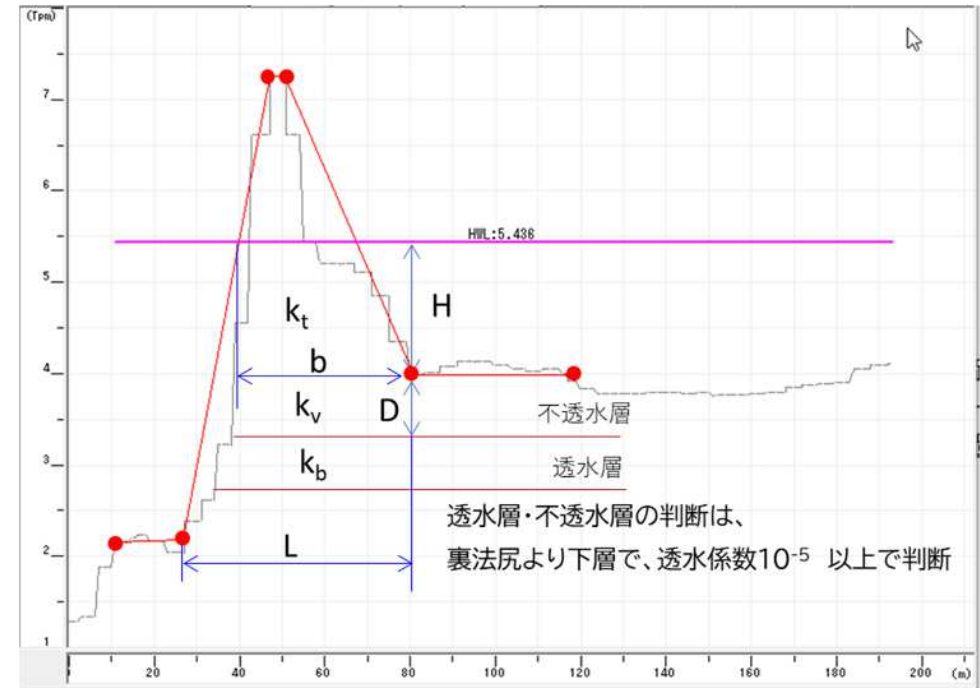
図 堤防断面と各値の取り方

・川内川のボーリング調査が実施されている断面を対象に、平成18年洪水における堤防基盤脆弱性指標 t_b^* 及び噴砂発生に関係する均等係数 U_c^* を調べ、基盤層や法尻先の地質との関係を整理し、基礎地盤の浸透に対する危険性を考察

$$t_b^* = \frac{5 k_b (H + D) T}{2 \lambda L^2} \quad (2)$$

$$U_c^* = \frac{D_{60}}{D_{20}} \quad (3)$$

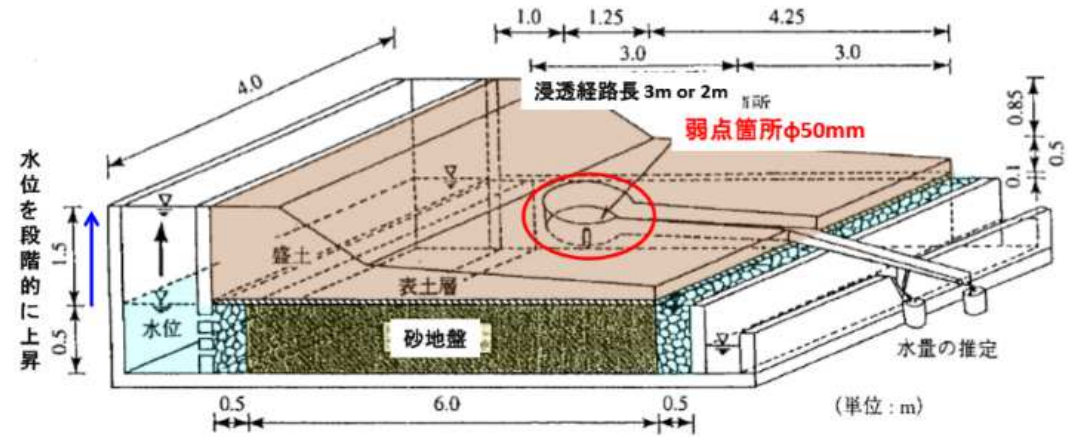
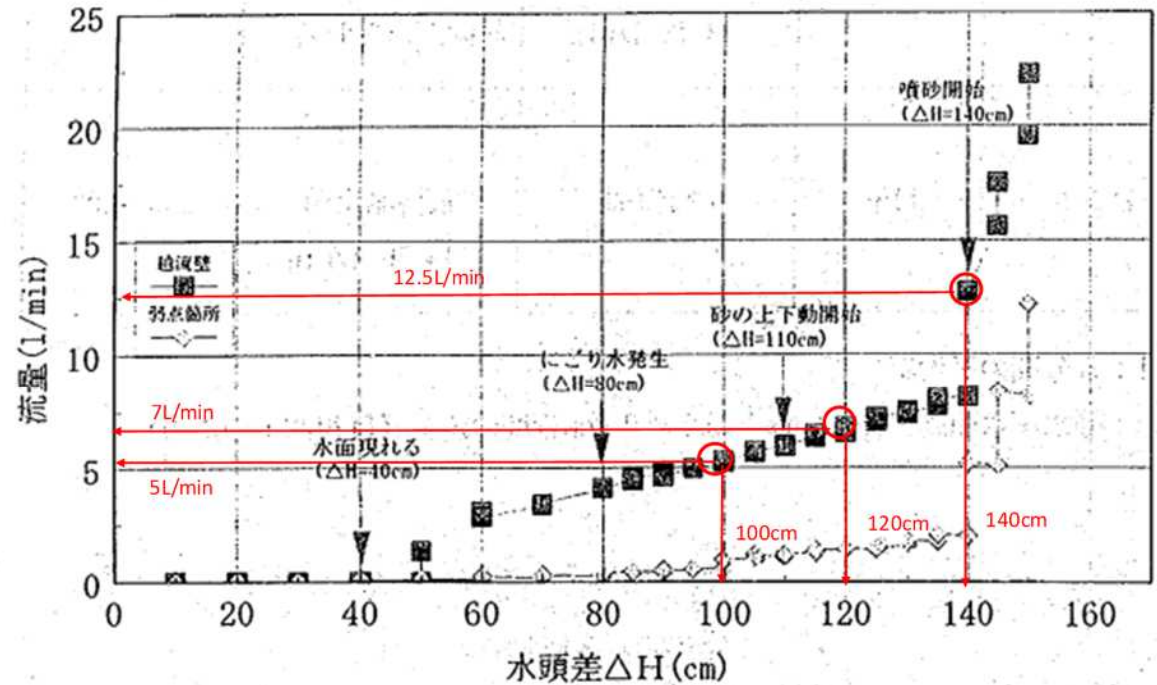
図-3.6.1(2) 水頭差と流量の関係 (ケース16)

・大型模型実験は、浸透路長3mまたは2mの場所に直径50mmの穴を粘土層・不透水シートに開け、その上に粘土(3cm)を敷き、さらに耐久合板(15mm)を設置し、弱点箇所を設置された。これにより弱点箇所の観察をやすくし、噴砂発生タイミングがわかるように工夫されている。また、弱点箇所からの流出量と砂地盤の端部に設置された越流壁からオーバーフローした流出量を時間毎に観測された。

三木らの模型実験データの tb^* の算定に用いた透水係数 kb は、①噴砂開始前、②噴砂後及びパイピング発生時に記録された水頭差及び越流堤の漏水量を基にダルシー則から逆算した値を用いた

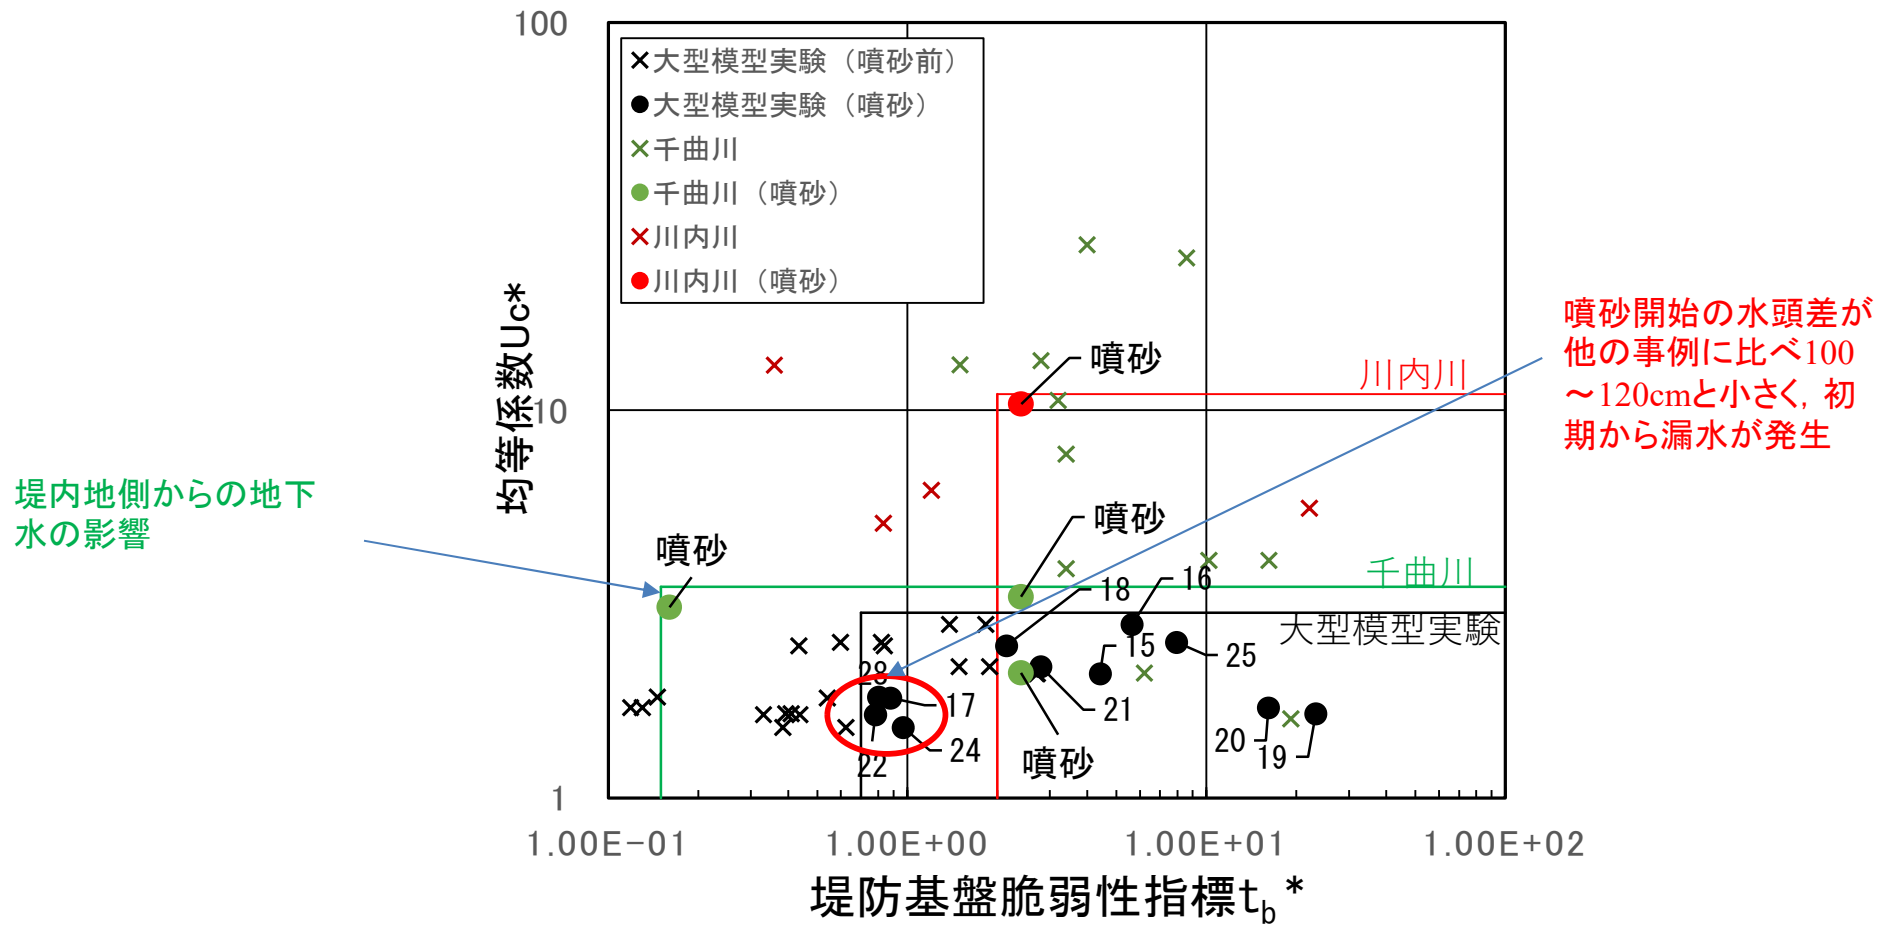
図- t_b^* と U_c^* の関係(川内川 (H18痕跡, 天端水位))

千曲川や大型模型実験では $t_b^* > 1$ 、 $U_c^* < 3$ で噴砂発生する。

一方、川内川では $t_b^* > 2$ 、 $U_c^* < 10$ で噴砂が発生する。

- 各諸量の組み合わせで表現される無次元量 tb^* は、堤防基盤浸透現象に対する力学的相似条件であることが、川内川、千曲川及び大型模型実験データを用いて実証された. .
- 千曲川と大型模型実験の結果から、通常の河川では $tb^* > 1$ かつ $Uc^* < 3$ が噴砂発生危険性の高い範囲となる. .
- 一方、シラスから構成される川内川では、 $tb^* > 2$ かつ $Uc^* < 10$ が、噴砂発生危険性の高い範囲となる。このような差をもたらす要因として、浸透流によって細粒分が移動し、骨格となる角張った粒形のシラスにインターロッキング効果が現れたことで一般的なシラスよりもせん断強度が大きく、浸透流による骨格粒子の移動が生じにくい可能性があると考えられる。
