球磨盆地における迫耕作放棄田を活用した流出抑制と湿性生物生育場保全に関する基礎研究

熊本大学 新垣俊介・皆川朋子

球磨盆地における耕作放棄された迫田における流出抑制と湿性生物の生息場としての機能に着目し、それらの機能の評価と強化策に関する基礎知見を得る

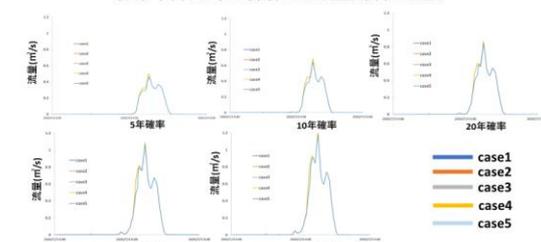
各確率降雨時の新層川の流量 (評価地点)

⇒ スタディサイトは5年確率降雨でほぼ全域が冠水し、降雨規模が大きいほど浸水深の大きいエリアが拡大するが、最大流速に変化なし。⇒ 河川に対して横断方向に畦高を1m嵩上げすることにより、ピーク流量を約2～8%低減させる効果を示した。

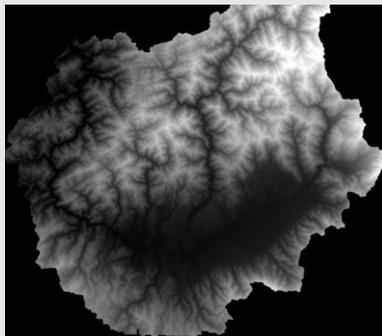
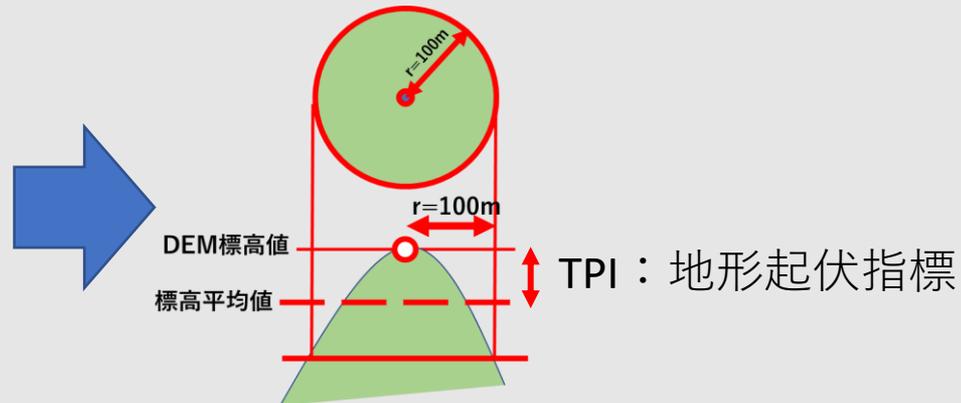
① TPIによる迫地形抽出

$TPI = DEM$ の標高値 - 周辺セルの標高平均値

DEM解像度1m

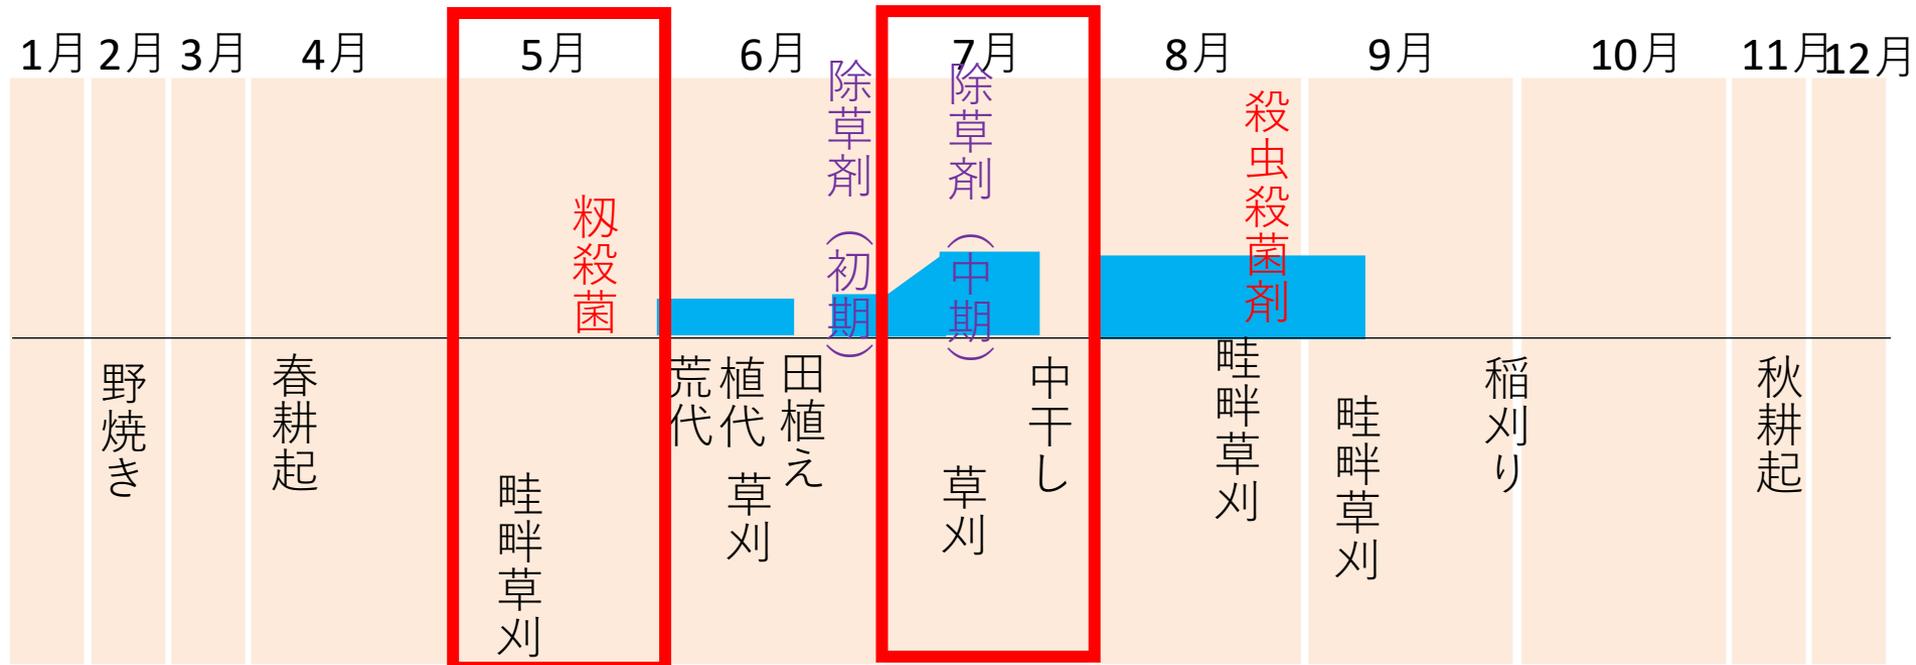
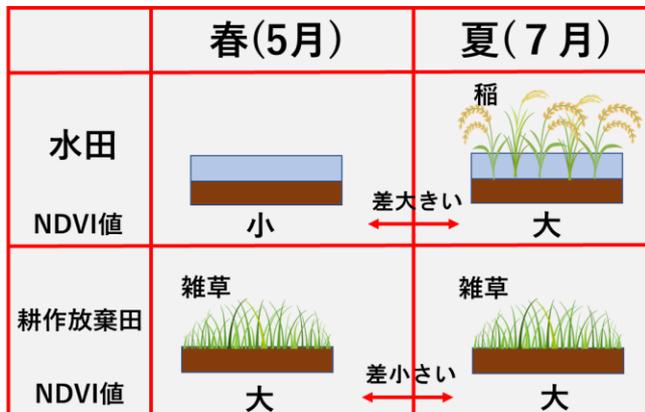
流域内農事暦

本研究では流域内の農事暦より
 春を5月、冬を7月に設定し
 NDVI値の差分から水田と耕作放棄田を分類

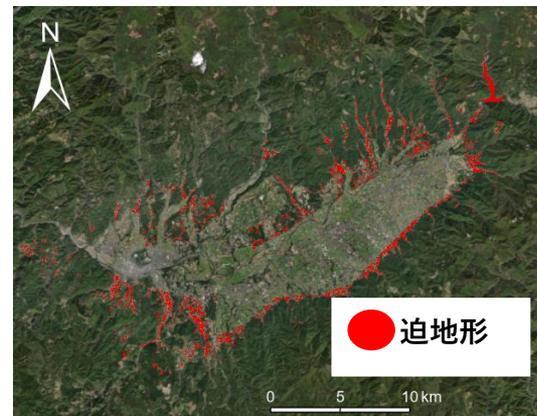
迫地形面積513.0km²
が抽出された

98.4%に当たる
504.9km²が耕作
放棄されていた。

抽出された耕作放棄地において0.3mの高さで貯留できた場合貯水量0.151km³

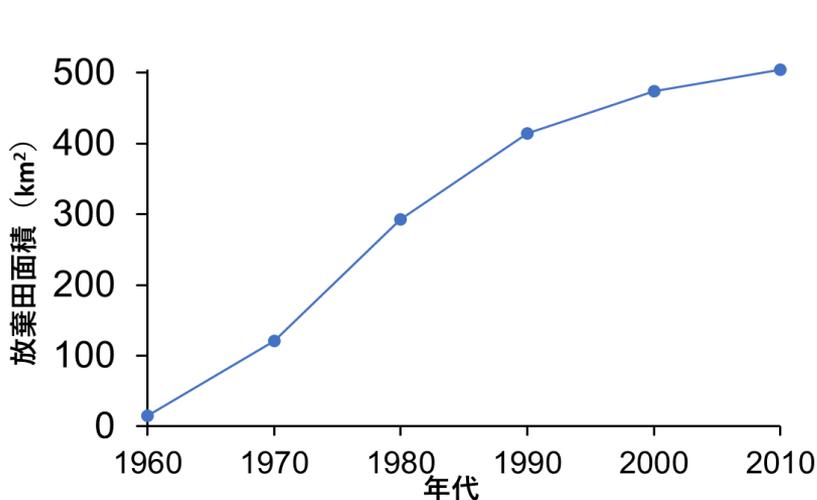
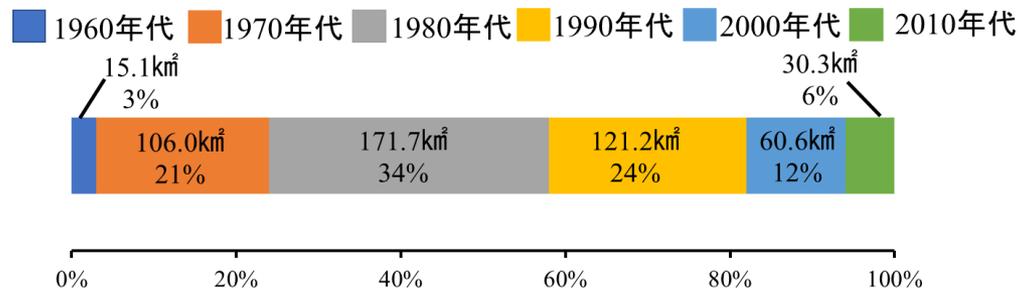
抽出された耕作放棄地の放棄年代を空中写真から確認

1960年代から放棄されはじめ
1970年代が最も多く
2010年代には計504.9km²となった

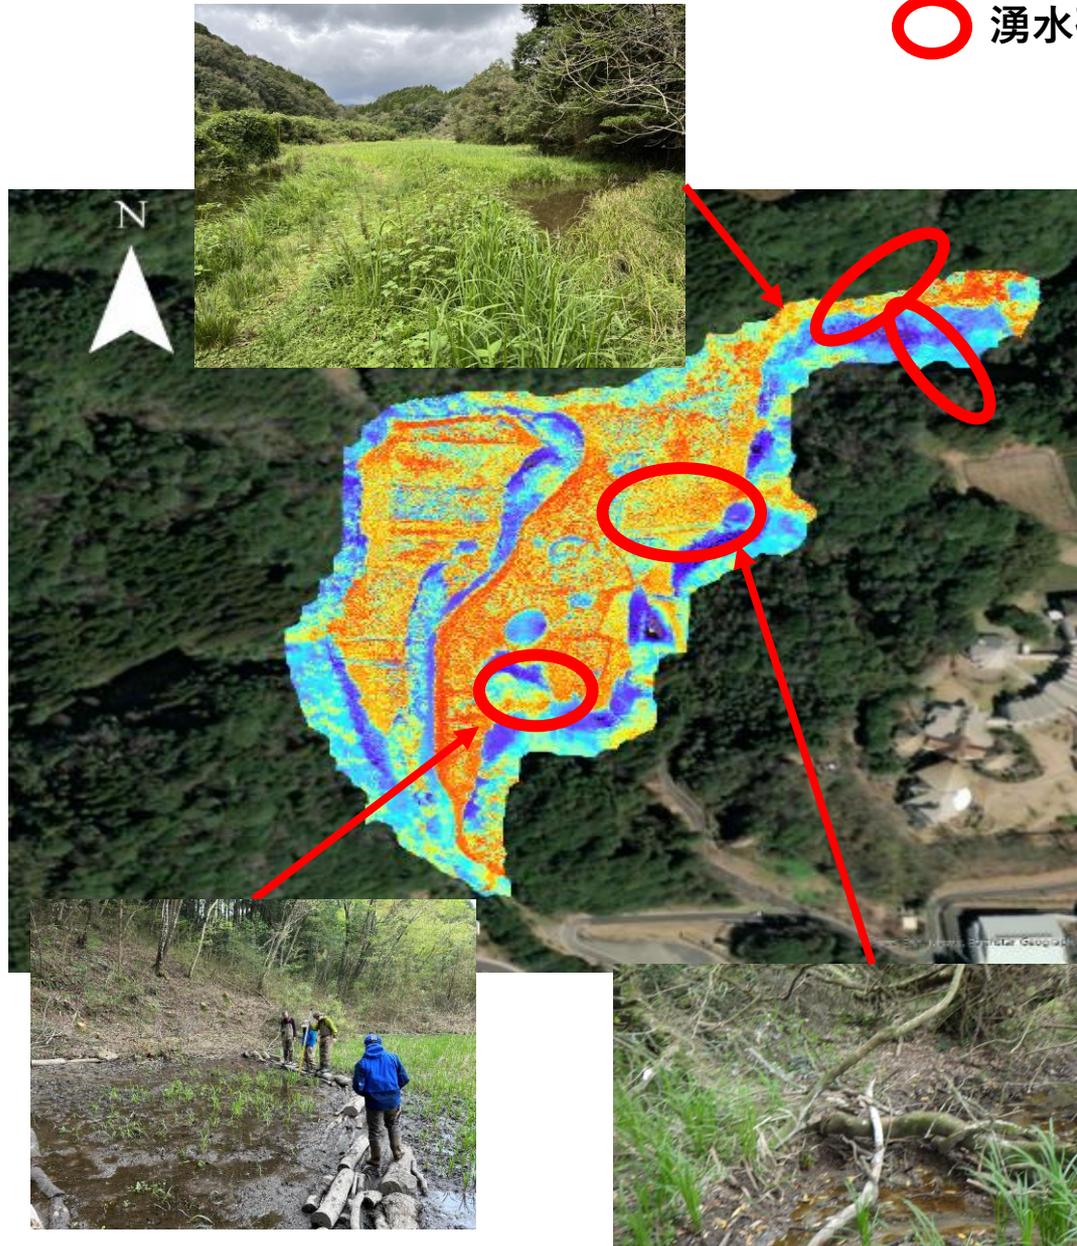
○ 湧水確認箇所

使用したUAV機器仕様

名称	DJI製 MATRICE300 RTK
寸法	810×420×430mm
最大進行速度	23m/s
耐風速	15m/s

名称	ZENMUSE H20T
寸法	167×135×161mm
クラス	1 M
波長	905nm
最大レンジ	3~1200m
熱画像撮像装置	非冷却VOxマイクロボロメーター

名称	ZENMUSE L1
寸法	152×110×169mm
ポイントレート	最大480000点/秒
精度	3cm
波長	905nm

- ・ 4ヶ所で湧水が流出していることが確認
- ・ 北側にある地点では温度も高く、多くの湧水の流出が確認

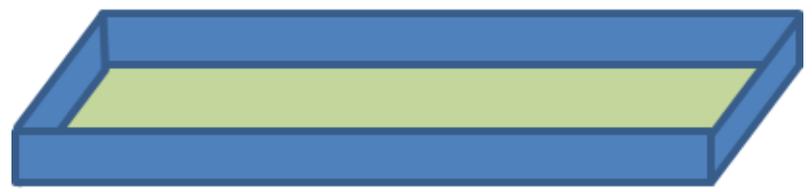
国土交通省1988年空中写真より畦畔を判別

水田の表現

水田面積 × 畦畔高
の貯留量を表現

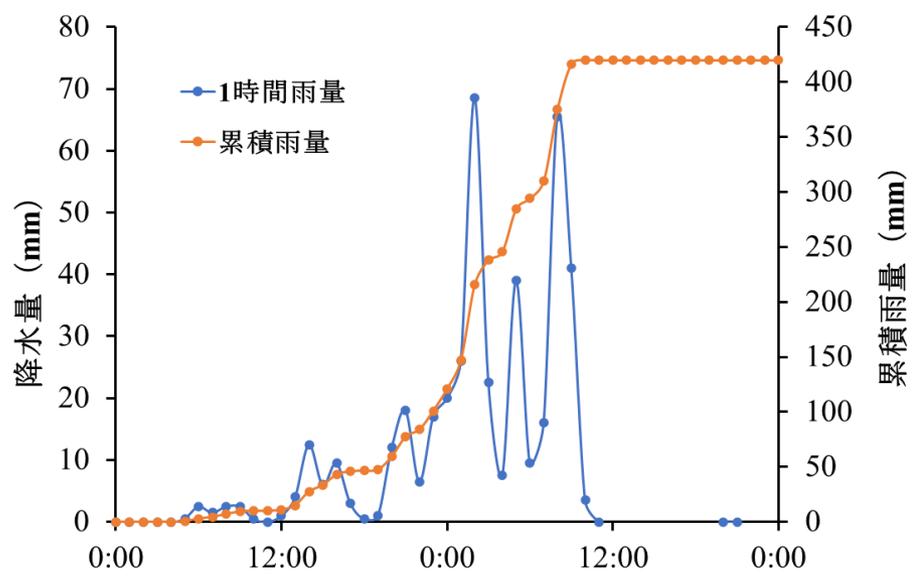
検討ケース・降雨パターン

検討ケース	畦畔	樹林帯（竹林）
Case1（現況）	現況	現況
Case2	1988年当時	現況
Case3	現況	欠損部補充
Case4	現況	左岸側なし
Case5	1988年当時＋一部畔を河川に対して横断方向に嵩上げ（1m）

令和2年7月豪雨

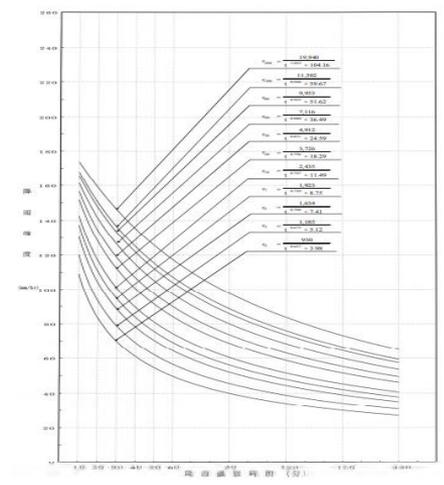
確率降雨強度曲線（熊本県HPより）

5年・10年・30年・50年・80年
を対象に解析

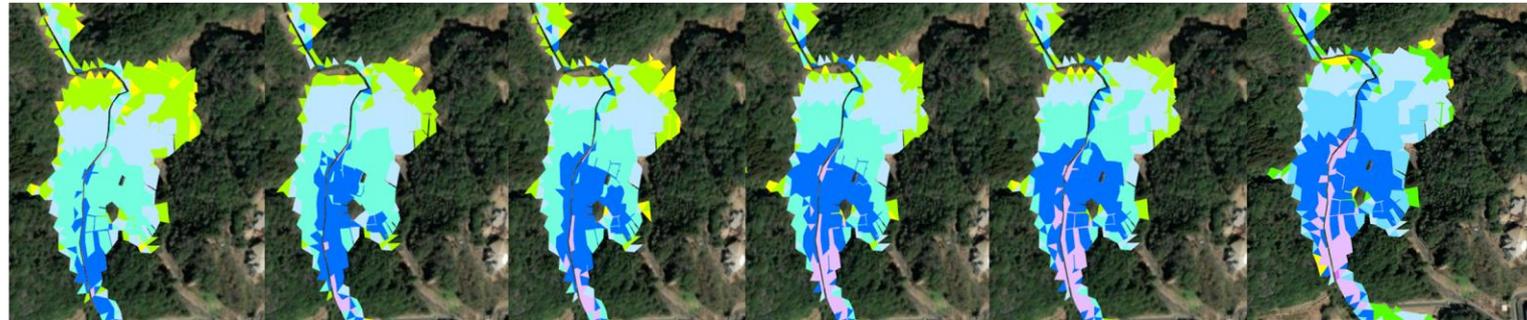
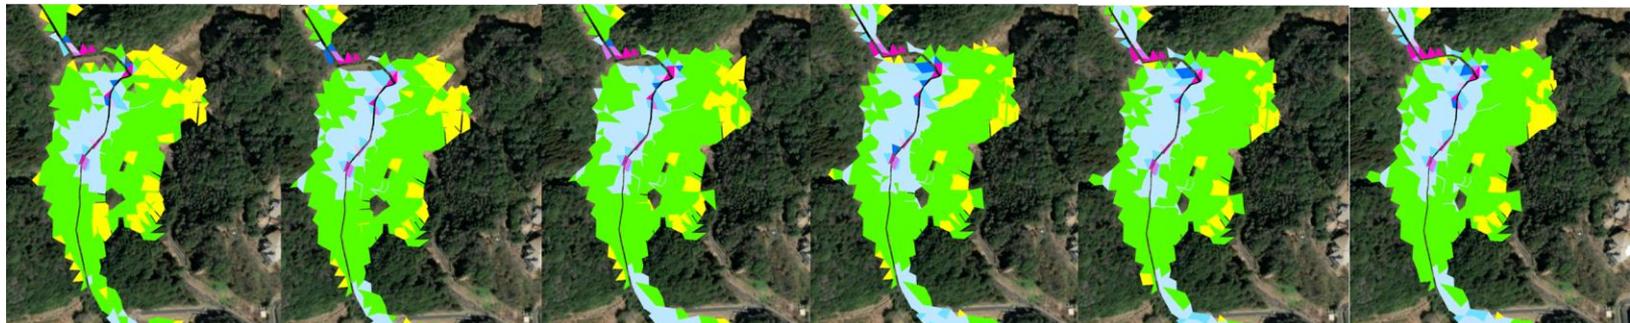
現況の地形データで氾濫計算を行った場合の浸水深・最大流速

最大浸水深(m) 黄色 ~0.1 緑 0.1~0.5 水色 0.5~1.0 青 1.0~1.5 濃青 1.5~2.0 紫 2.0~2.5 桃 2.5~3.0 赤 3.0以上

最大流速(m/s) 黄色 ~0.1 緑 0.1~0.5 水色 0.5~1.0 青 1.0~1.5 濃青 1.5~2.0 紫 2.0~2.5 桃 2.5~3.0 赤 3.0以上

- 5年確率降雨によりほぼ全域で冠水
- 最大浸水深は下流側で1.5~2m, 80年確率では約50%の領域で浸水深が1.5~
- 最大流速は河川上流の蛇行部で2.5m/s以上と大きいが, 対象地では0.5m/s以下であり, 氾濫流による地面の攪乱は大きくないと考えられた。
- 現在, 最大流速が示されている蛇行部左岸の堤防は約5m欠損しており, 令和2年7月豪雨によるものと考えられた。

- ・ 5年確率降雨により対象サイト及び対岸の耕作田ほぼ全域で冠水
- ・ 最大流速が示されている蛇行部の左岸の堤防は約5m令和2年7月豪雨により欠損

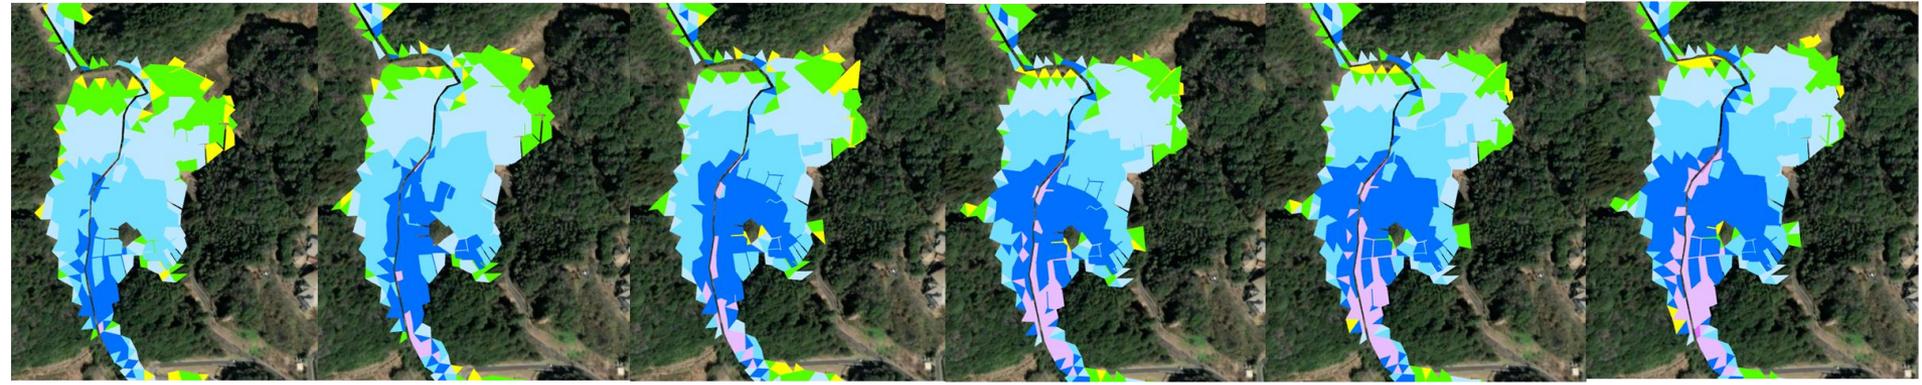
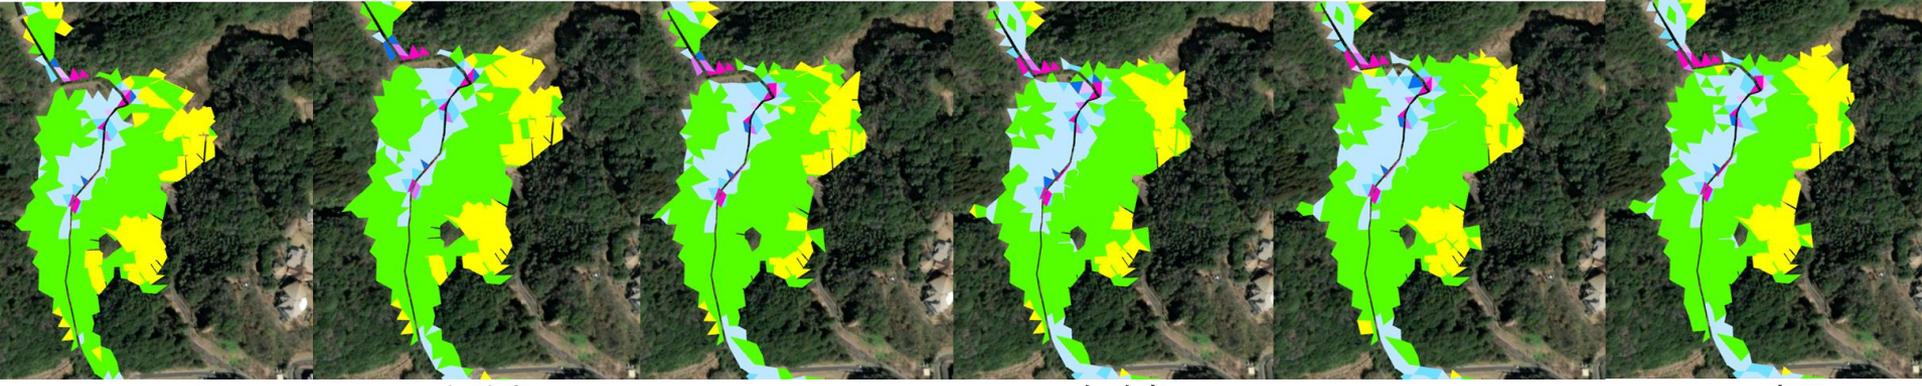
Case2

最大浸水深

最大流速

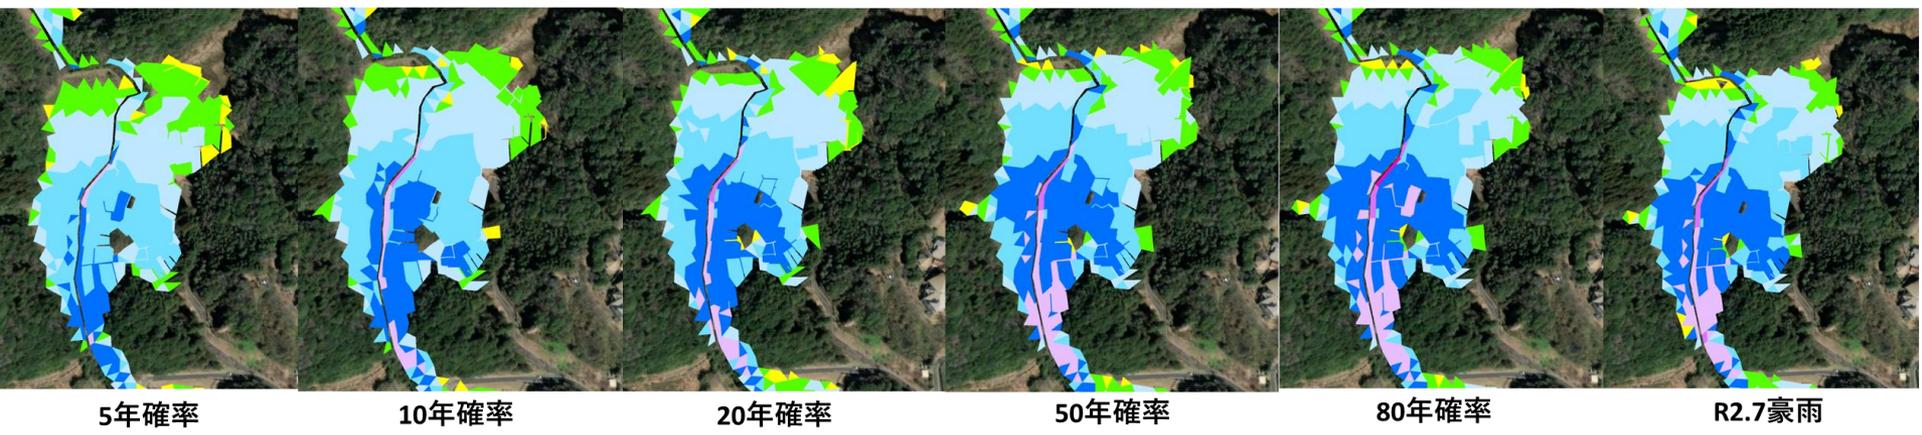
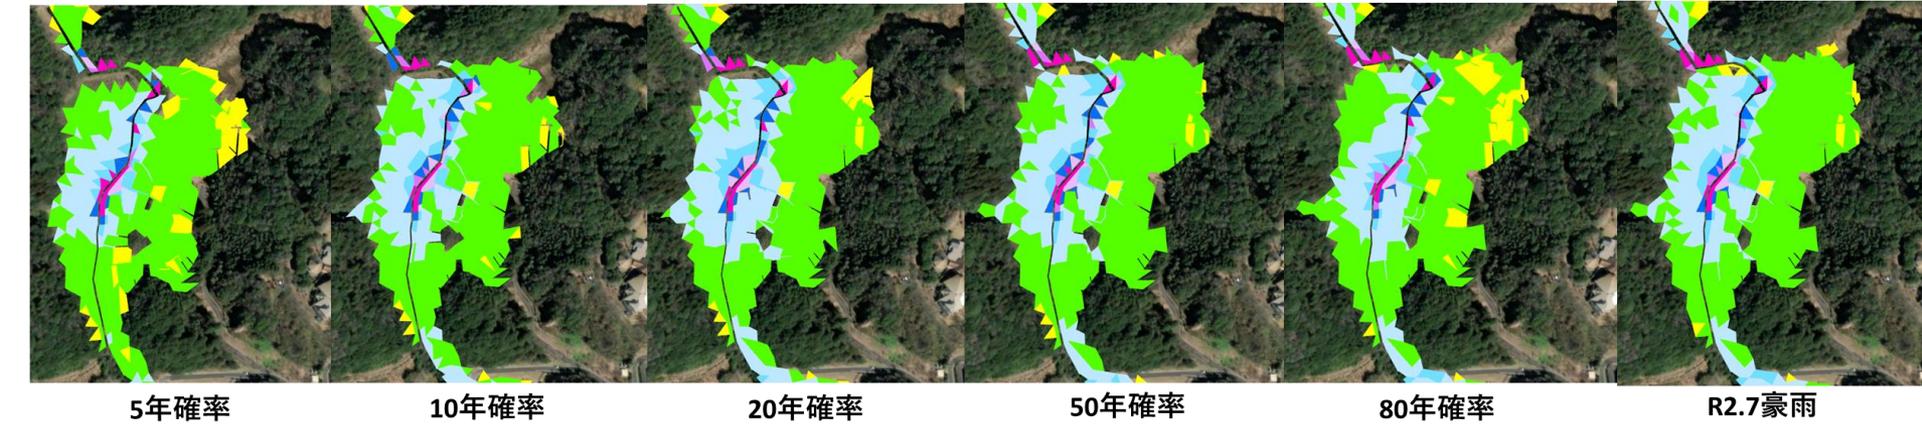
Case3

最大浸水深

最大流速

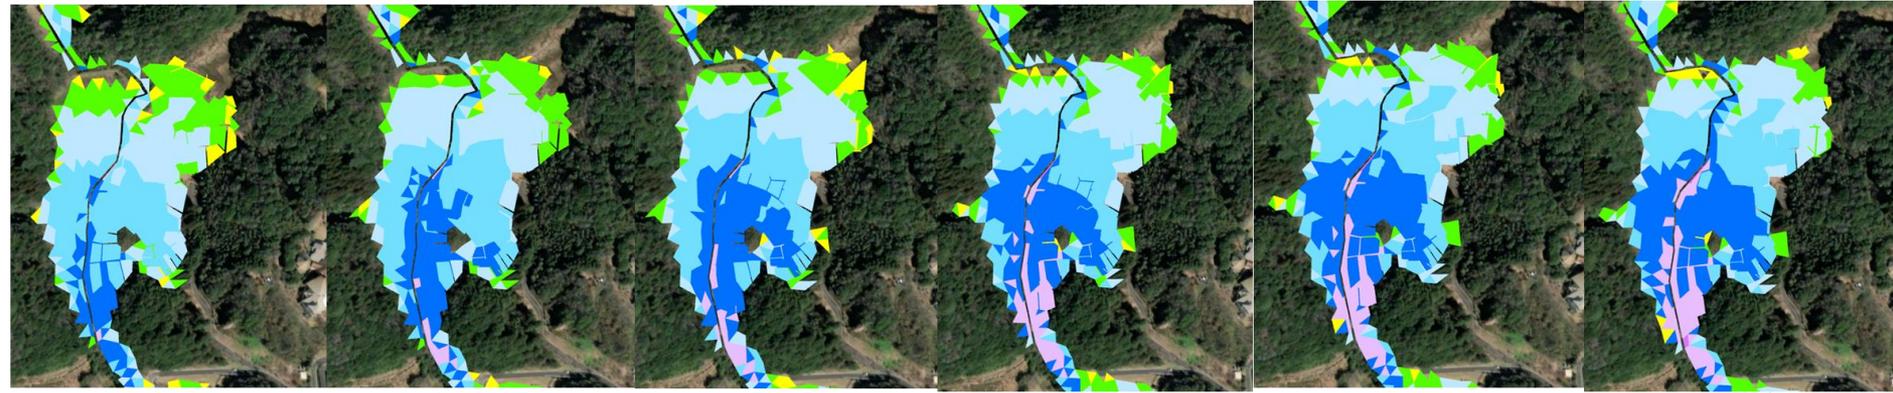
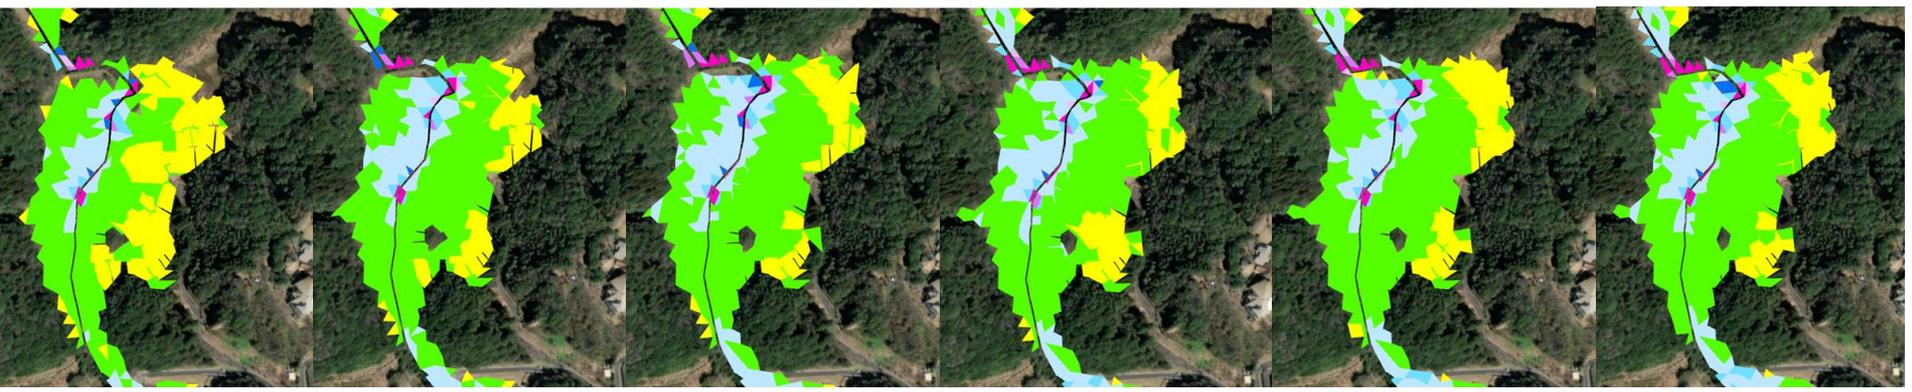
Case4

最大浸水深

最大流速

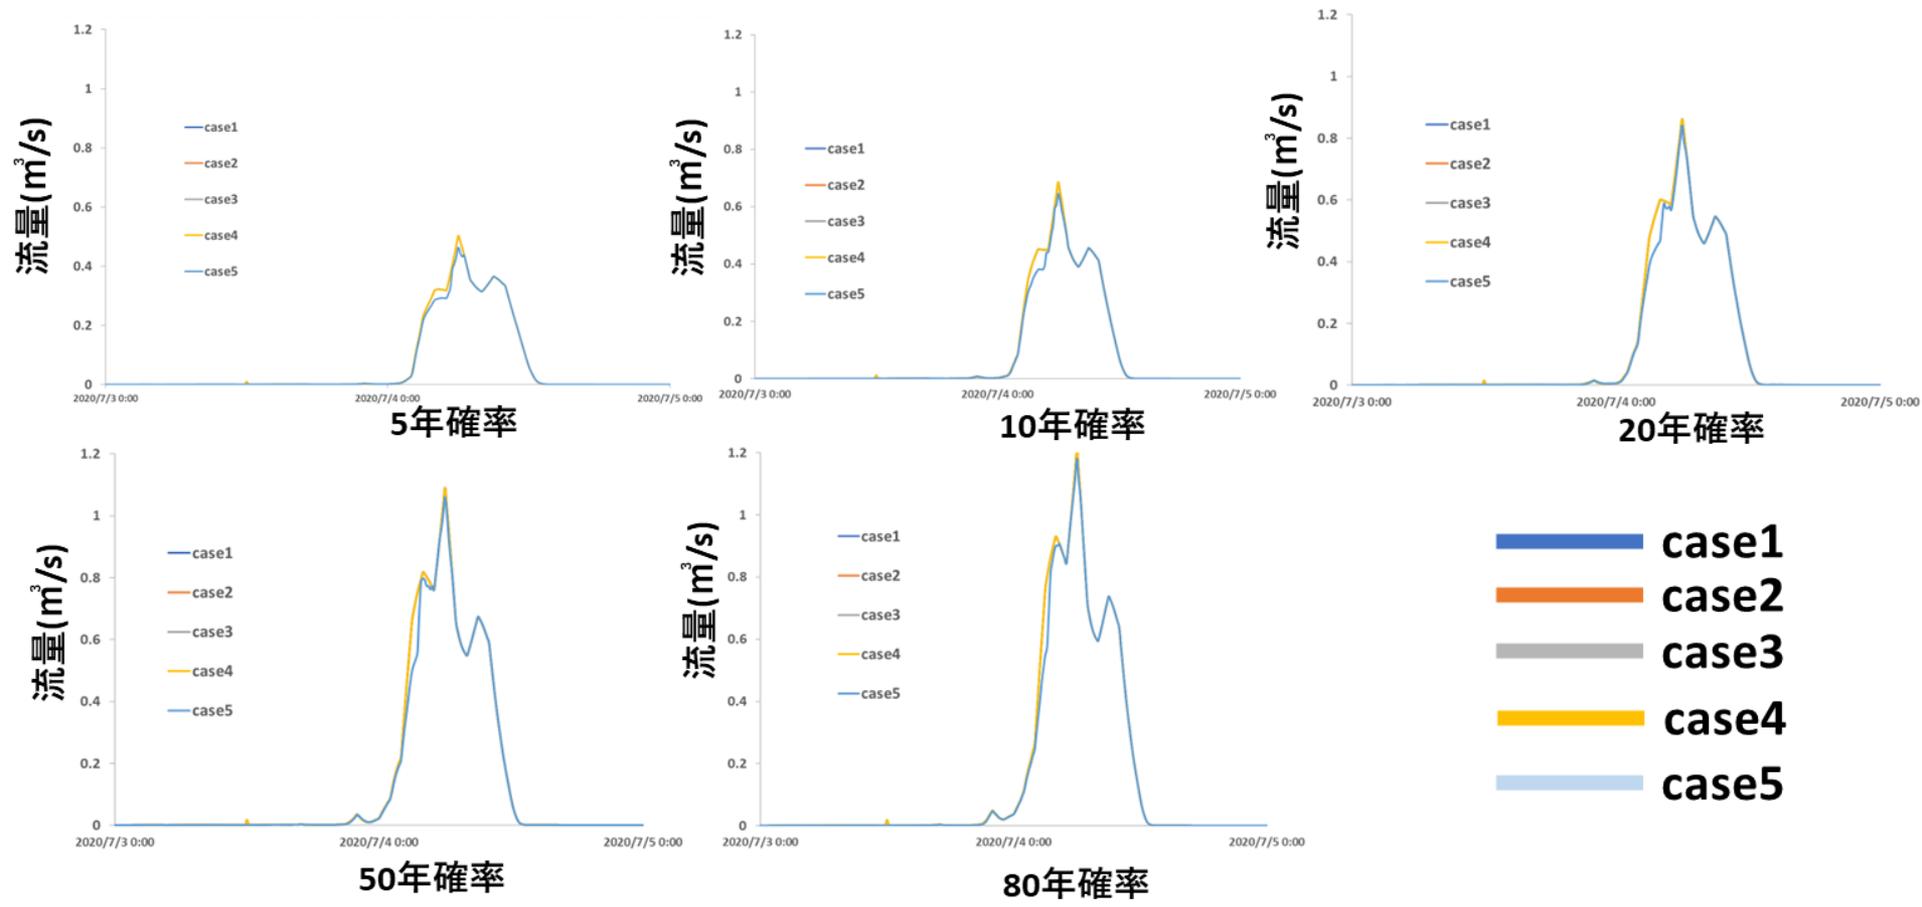
各確率降雨時の各検討ケースにおける新層川流量

検討ケース	畦畔	樹林帯（竹林）
Case1（現況）	現況	現況
Case2	1988年当時	現況
Case3	現況	欠損部補充
Case4	現況	左岸側なし
Case5	1988年当時＋一部畔を河川に対して横断方向に嵩上げ（1m）	現況

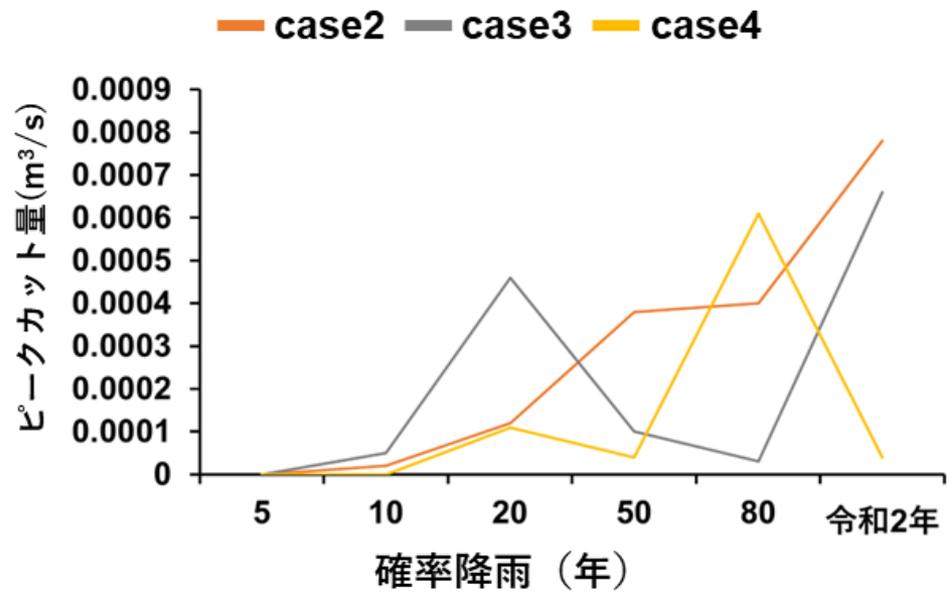
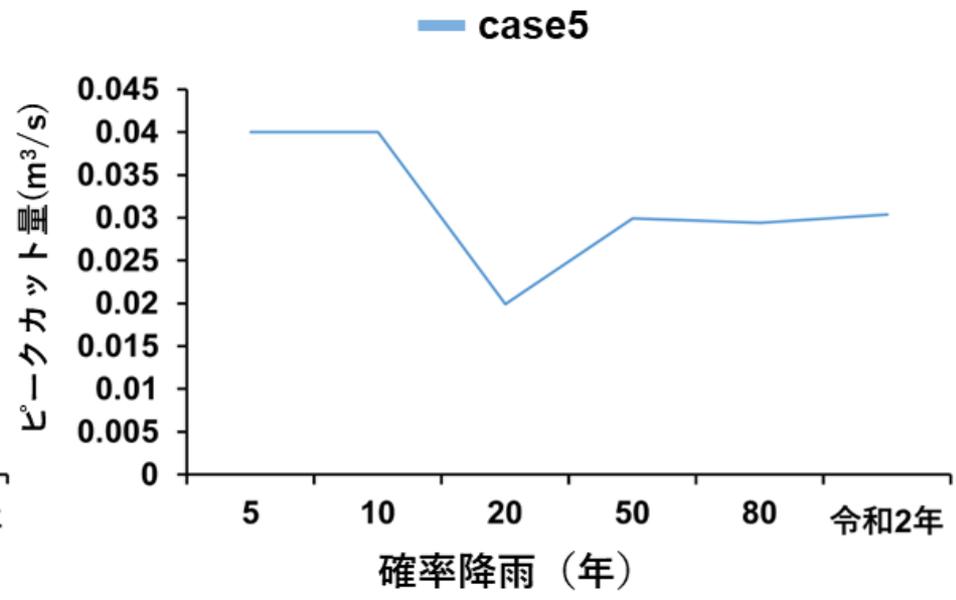
確率降雨別の流出量

ピークカット量 = Case1 - 各ケース

Case2~4においては

- ピークカット量はごくわずか

Case5においては

- 5年確率降雨では約0.04 m³/s, 80年確率降雨では0.03 m³/sのピークカット
- Case1に対するピークカット率は約2~8%であった

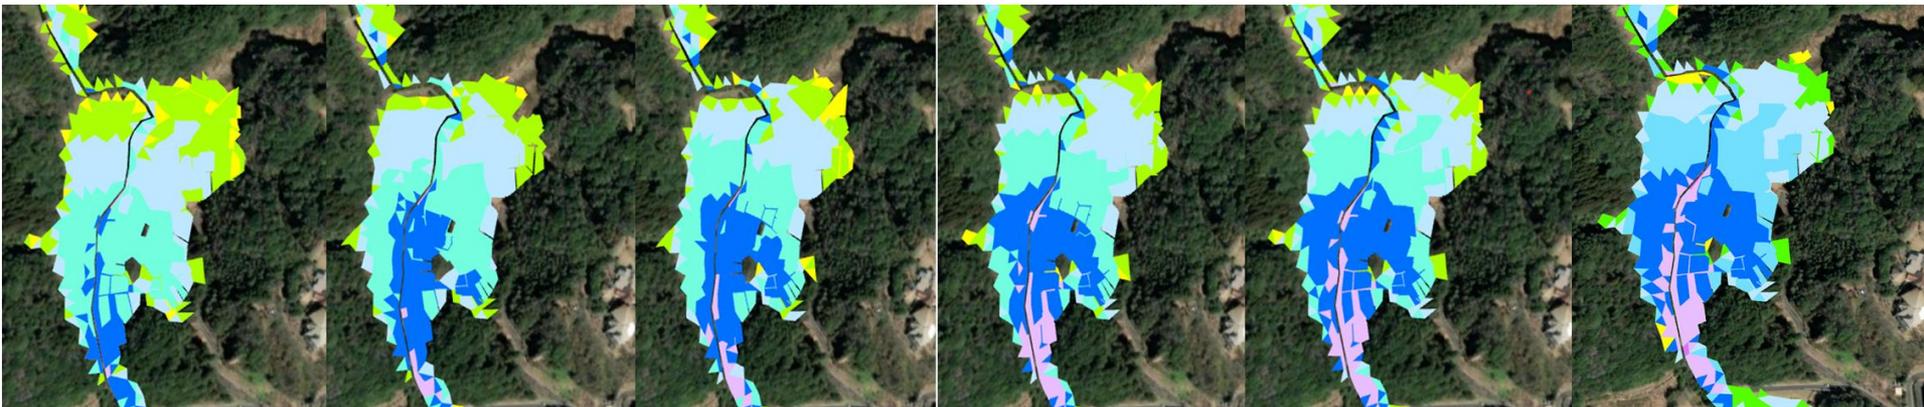
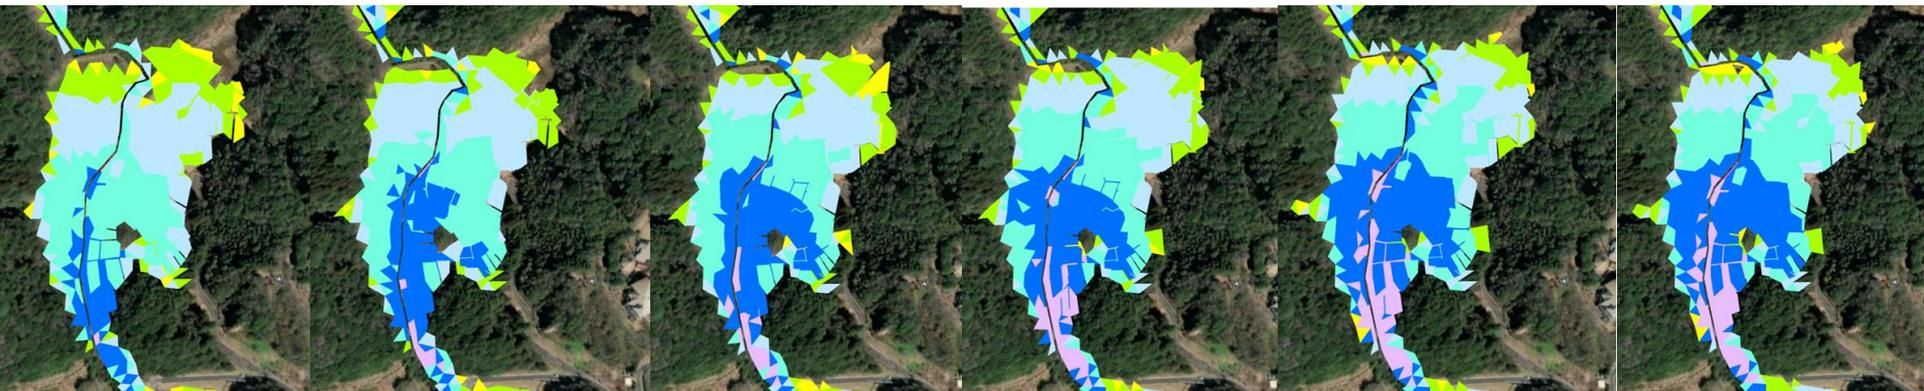
Case1との最大浸水深の比較

最大浸水深(m)

最大水深に顕著な違いはみられない

Case5 (畔を河川に対して横断方向に連続的に嵩上げ) における各確率規模降雨時の最大浸水深

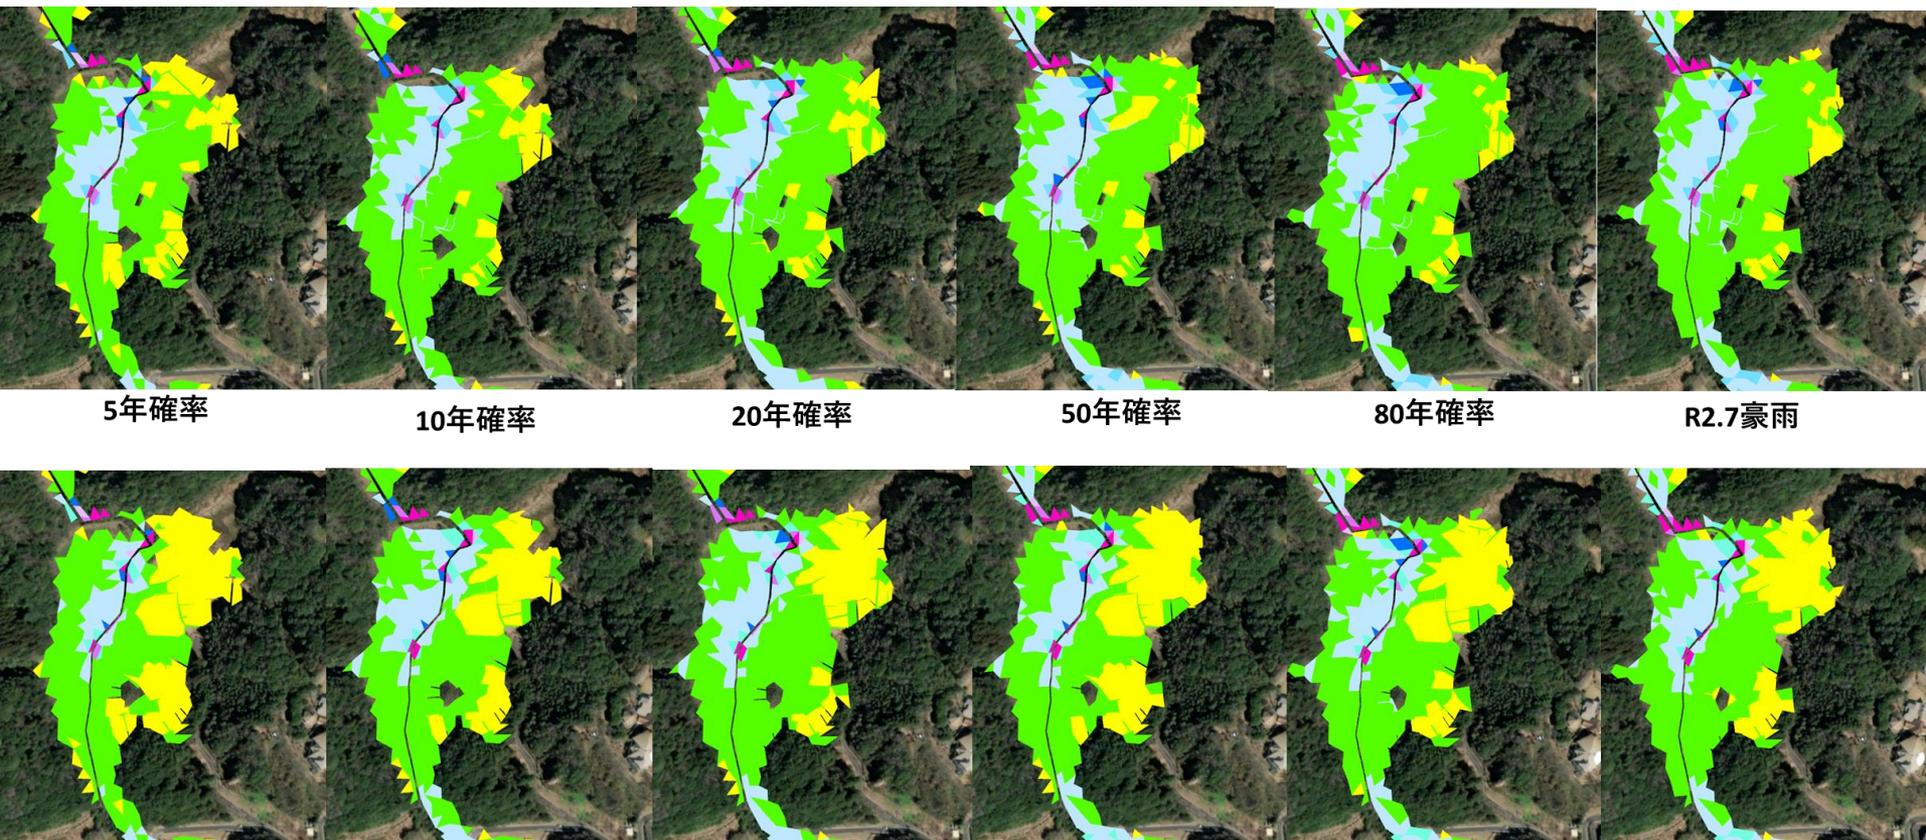
Case1との最大流速の比較

最大流速(m/s)

最大流速は対象サイト上流において0.1~0.5m/sであったエリアが0.1m/s以下に低減

Case5 (畔を河川に対して横断方向に連続的に嵩上げ) における各確率規模降雨時の最大流速
