# 九州三次元河川管内図の仮想空間で実施した 堤防等河川管理施設の点検・評価の試行

## 4. 点検の試行 ①目視による変状把握の可能性／直接確認

# 4. 点検の試行 ②確認した変状の危険度把握の可能性／堤防機能維持への影響

# 5. 点検の高度化に向けたデータ処理等の試行／画像処理による変状把握の可能性 16

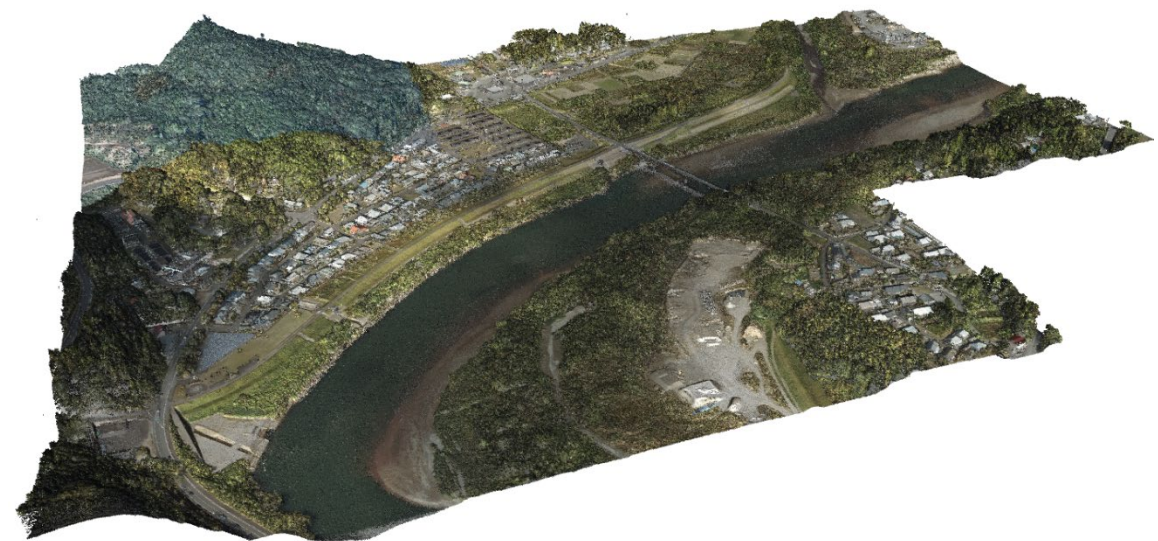
▲三次元河川管内図の作成事例

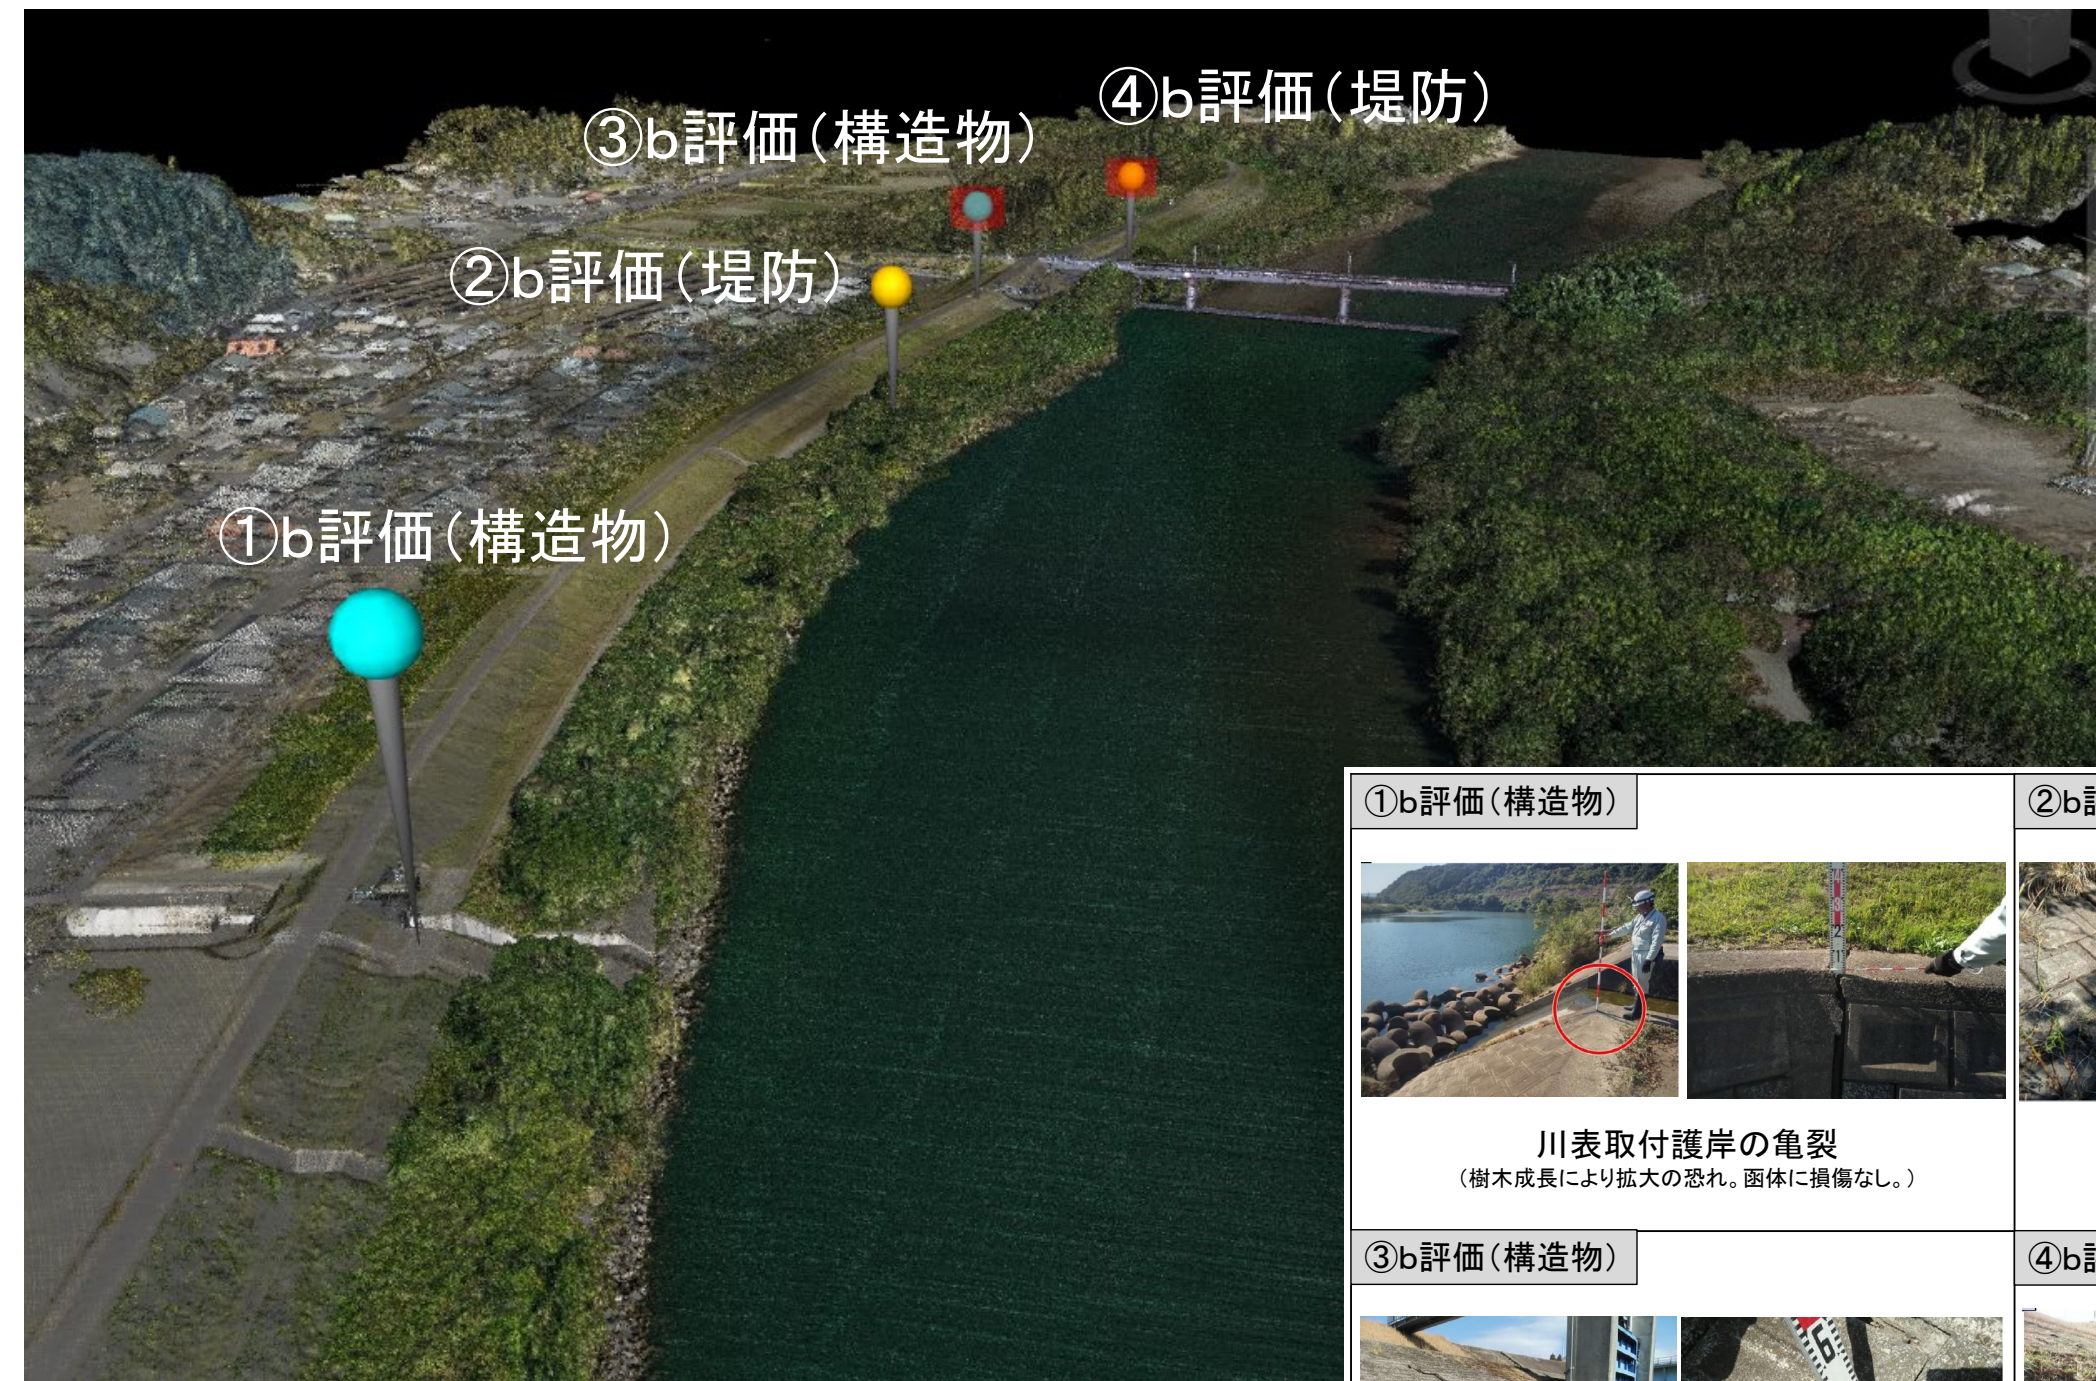
- 検討対象区間1で確認された変状は護岸の亀裂、小口止めの沈下、護岸沈下、ブロックのはらみだし等、比較的小規模な変状であり、箇所別評価は全てb評価とされている(区間全体の総合評価もB評価)。

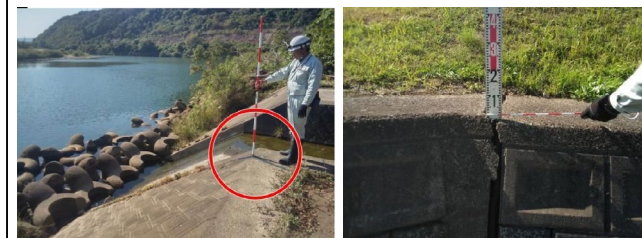
①b評価(構造物)

川表取付護岸の亀裂  
(樹木成長により拡大の恐れ。函体に損傷なし。)

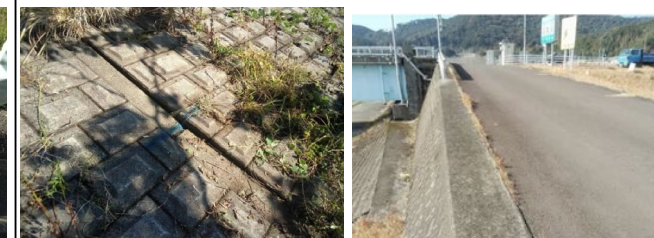
②b評価(堤防)

川表の護岸の小口止めの沈下  
(天端クラックからの雨水が原因と推察。)

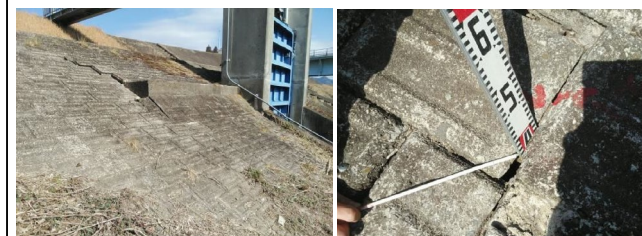
③b評価(構造物)

川表の胸壁部周辺の護岸沈下  
(護岸尻部に土砂堆積。雨水による裏込材の流出と推察)

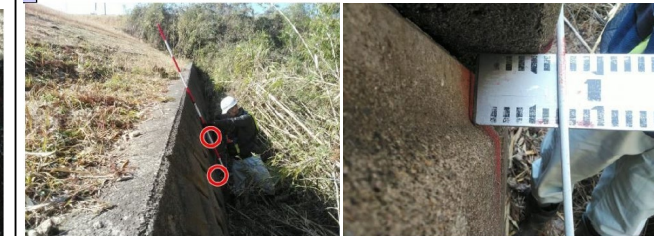
④b評価(堤防)

川裏のブロック積みのはらみだし  
(進行なし。周辺及び表法面に異常なし。)

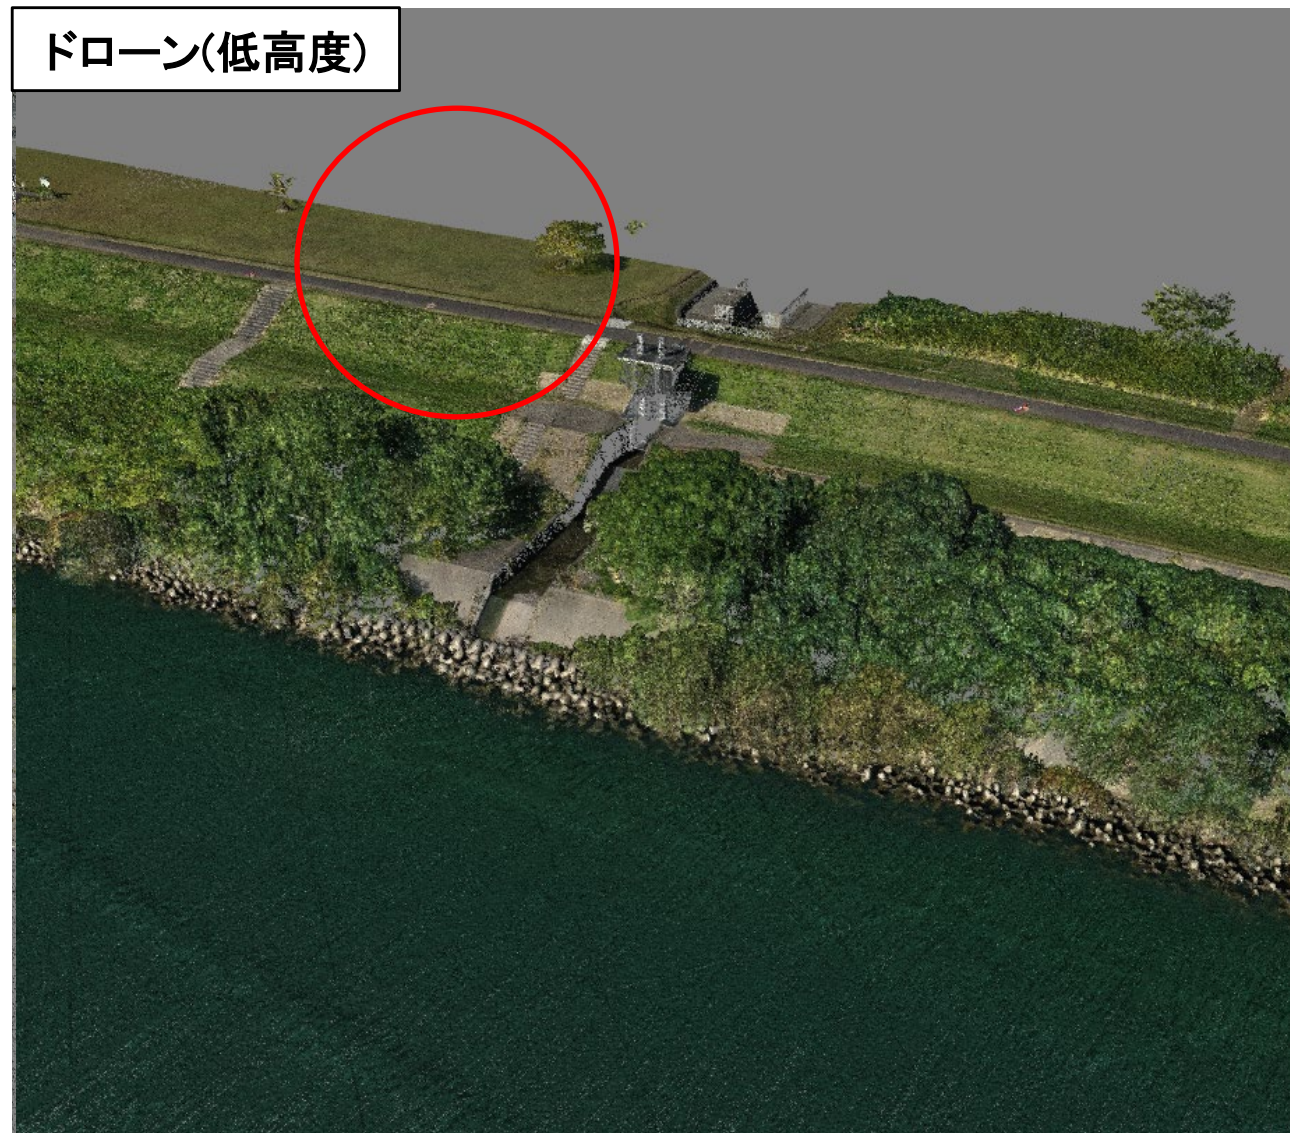
ドローン(低高度)

点群密度：100点/m<sup>2</sup>以上

高密度だが小規模変状の確認は困難

- ドローンによる低高度レーザー測量のデータであっても現地目視により確認されている小規模な変状(幅数cm程度の目地の段差)の確認は困難

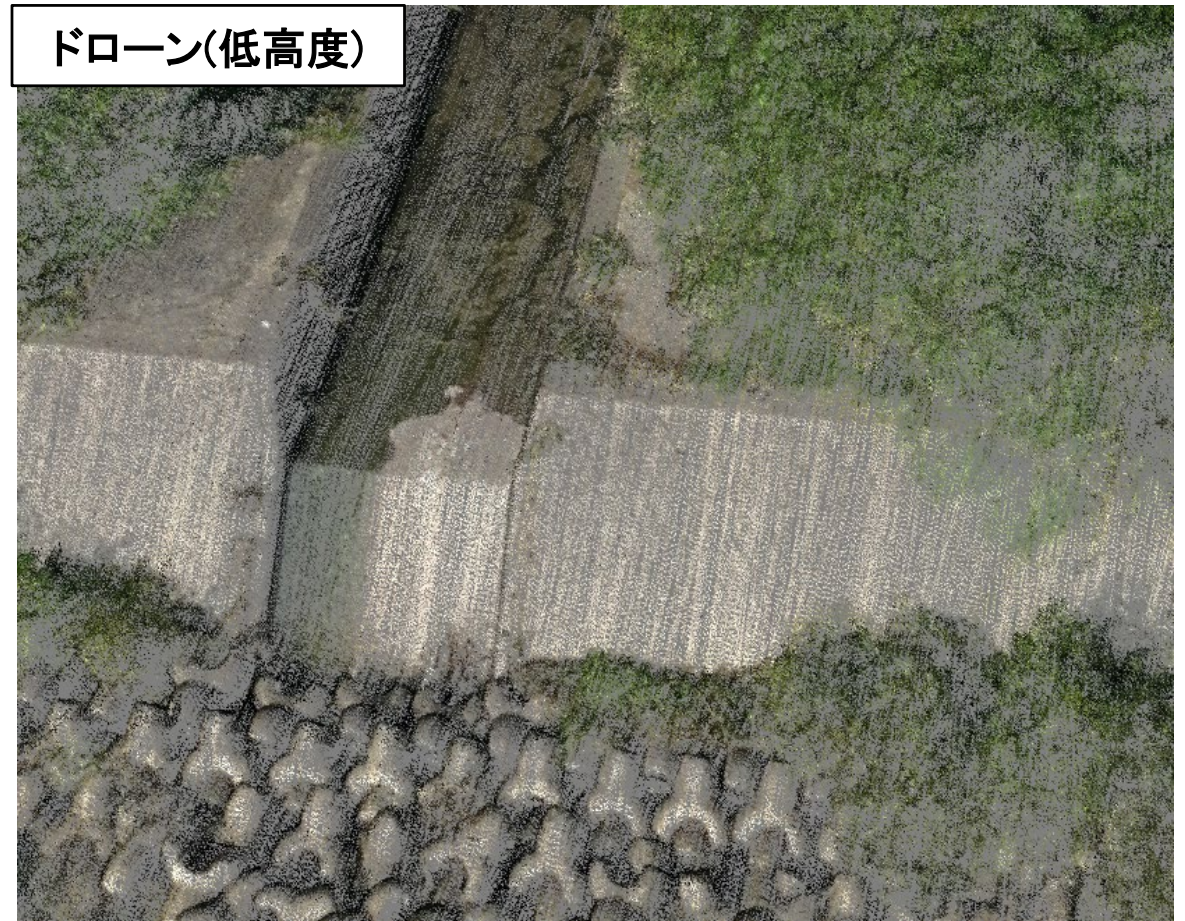
変状箇所①の川面取付護岸の  
クラック周辺の点群による拡大画像(ドローン)

- ドローンによる低高度レーザー測量のデータであっても現地目視により確認されている小規模な変状(幅数cm程度の段差)の確認は困難

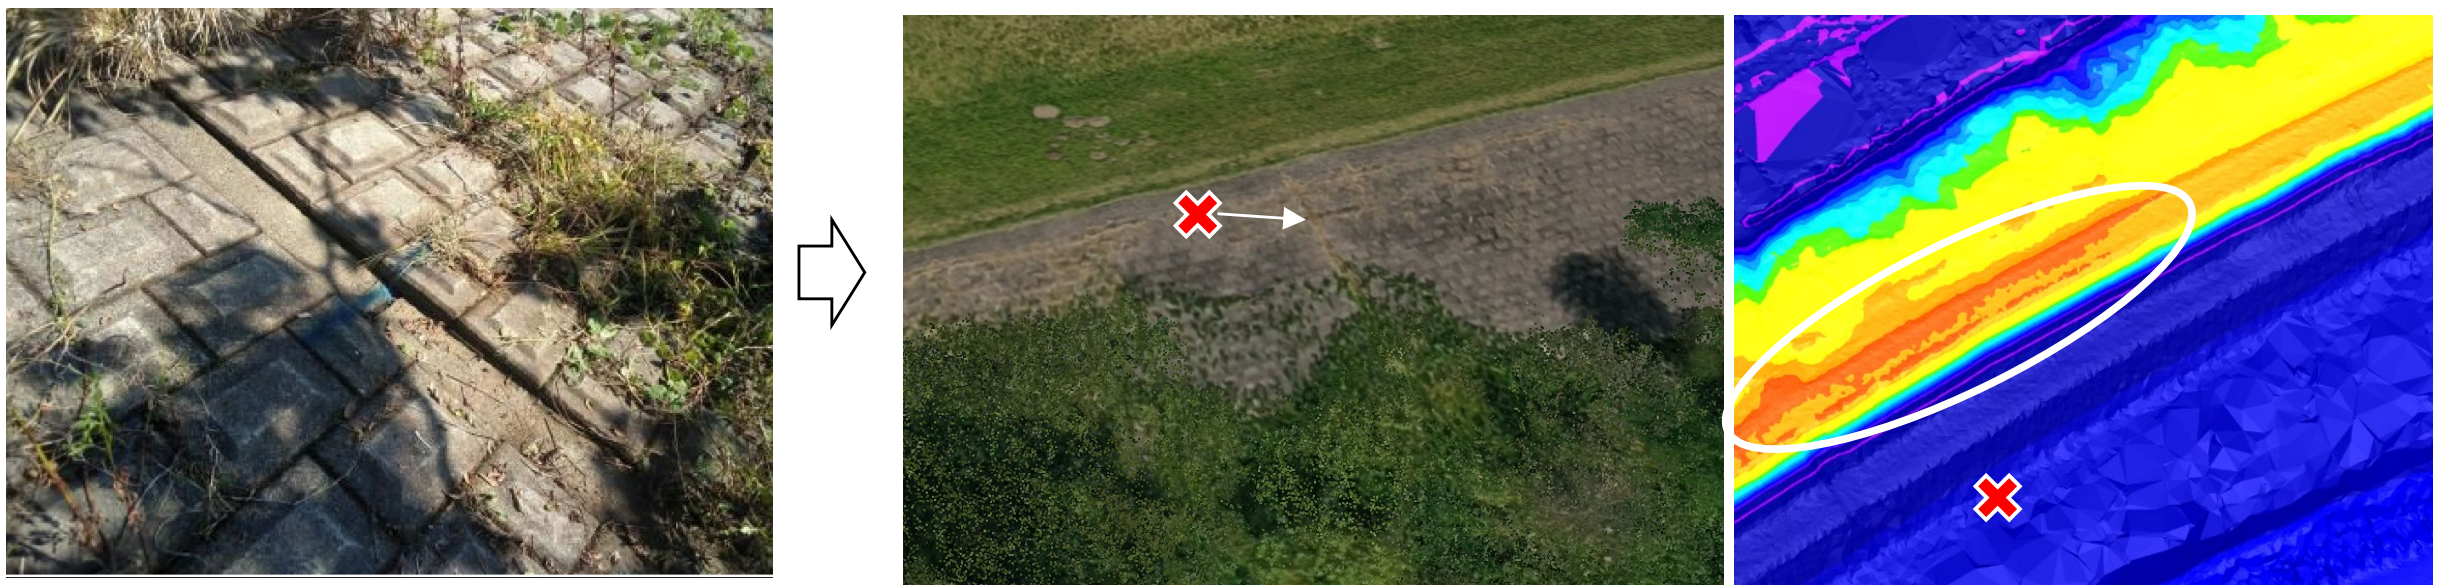
変状箇所	点検
②

- 現地で確認されている護岸目地の段差について、直接視認は困難であったが近傍の堤防天端の不陸を確認
- 必ずしも不陸箇所の近傍で護岸変状が確認されている訳では無かったものの、不陸に着目することで周辺で護岸変状などを発見できる可能性があることが示唆

<p>PCモニタ上の直接目視でも護岸の目地は確認出来るが、段差までの確認は困難。 一方、変状箇所近傍では天端不陸が発生</p>

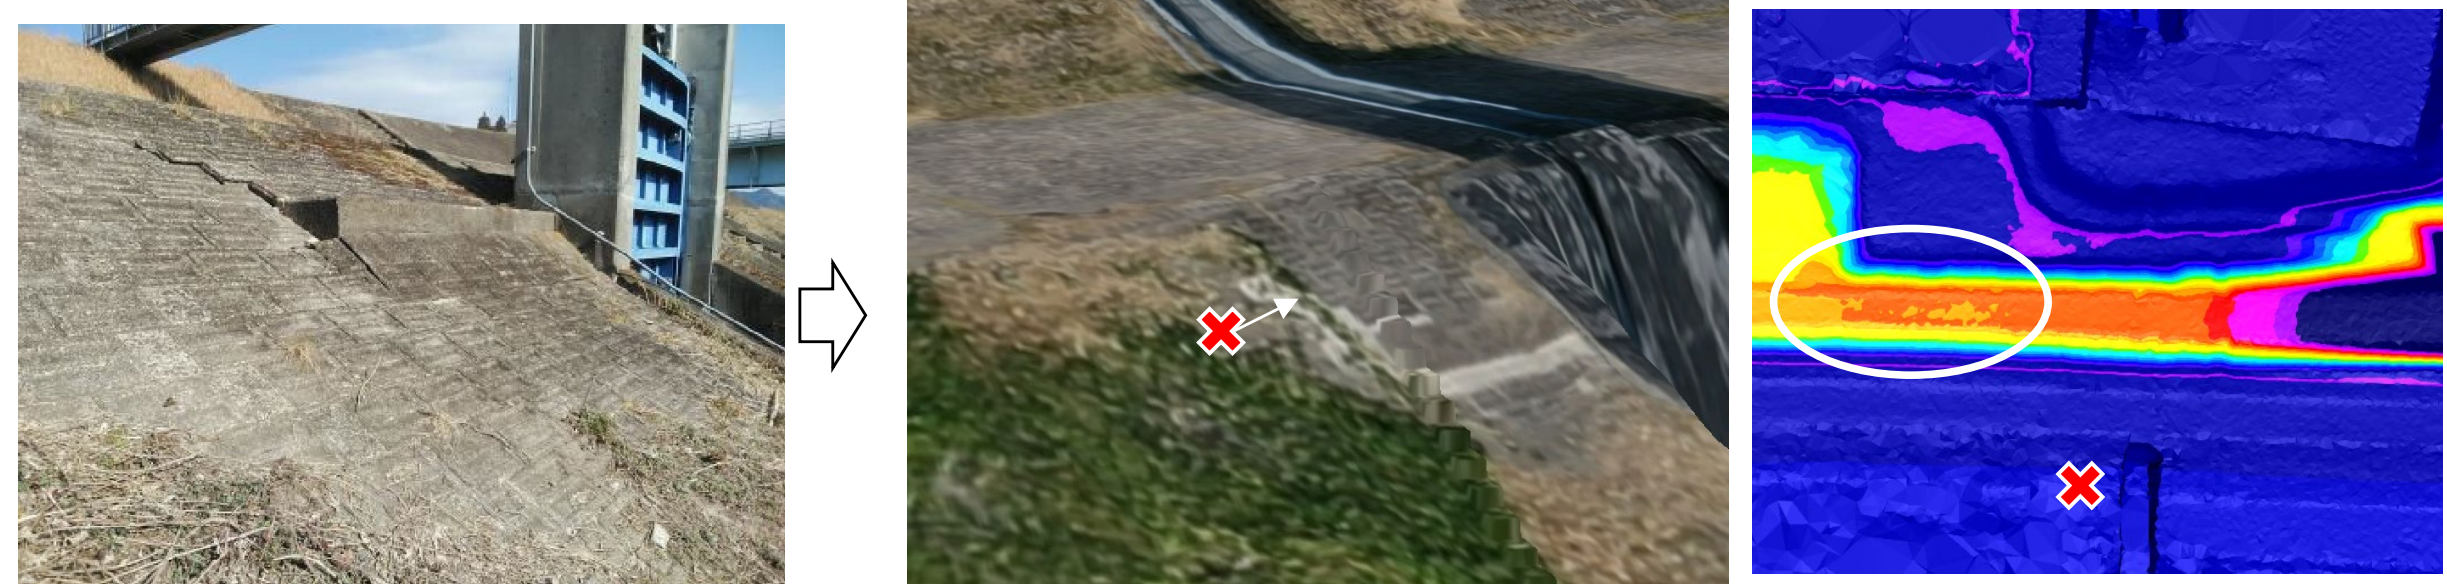
③

<p>PCモニタ上の直接目視でも護岸の目地は確認出来るが、段差までの確認は困難。 天端不陸は変状箇所から離れており、直接的な影響があるかは不明</p>
---	--

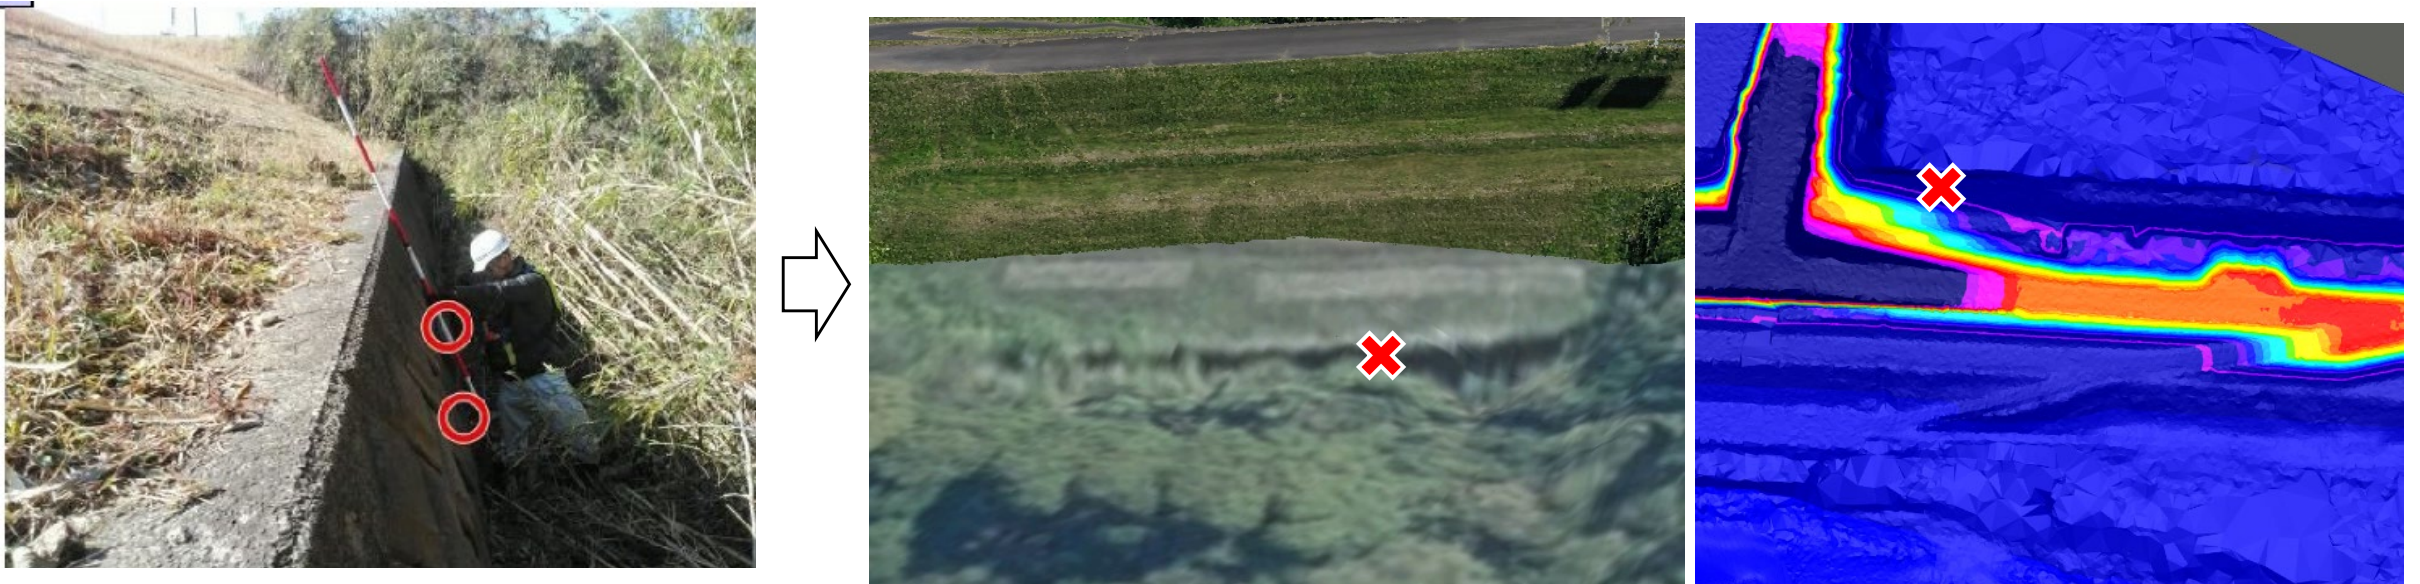
④

- 川裏ブロックのはらみだしは、点群データでの確認も堤防天端不陸との関係把握も困難
- 一方、今回新たに確認された堤防天端不陸箇所では、接続法面での侵食発生を確認
- 不陸に着目することで周辺で護岸変状などを発見できる可能性があることが示唆

<p>PCモニタ上の直接目視であってもブロックのはらみだしの確認は困難。天端不陸との関係も明確ではない</p>
---	---

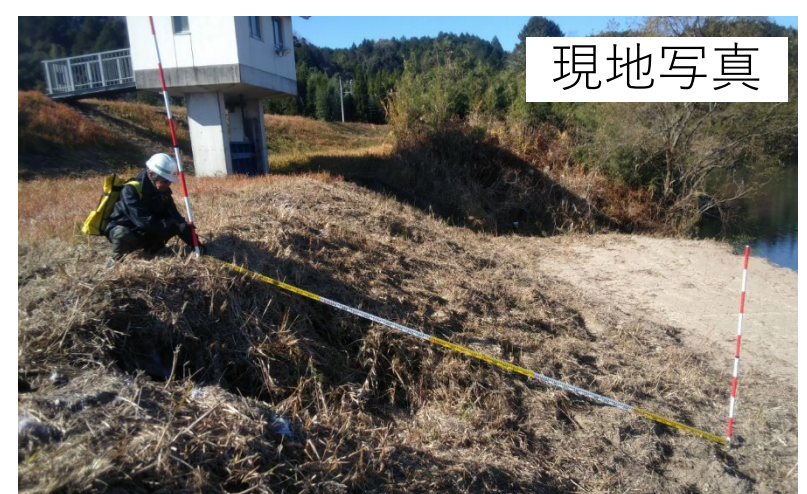
※区間③における評価例

一見大規模な変状であるが、計画堤防断面の外で生じているため、経過観察が妥当

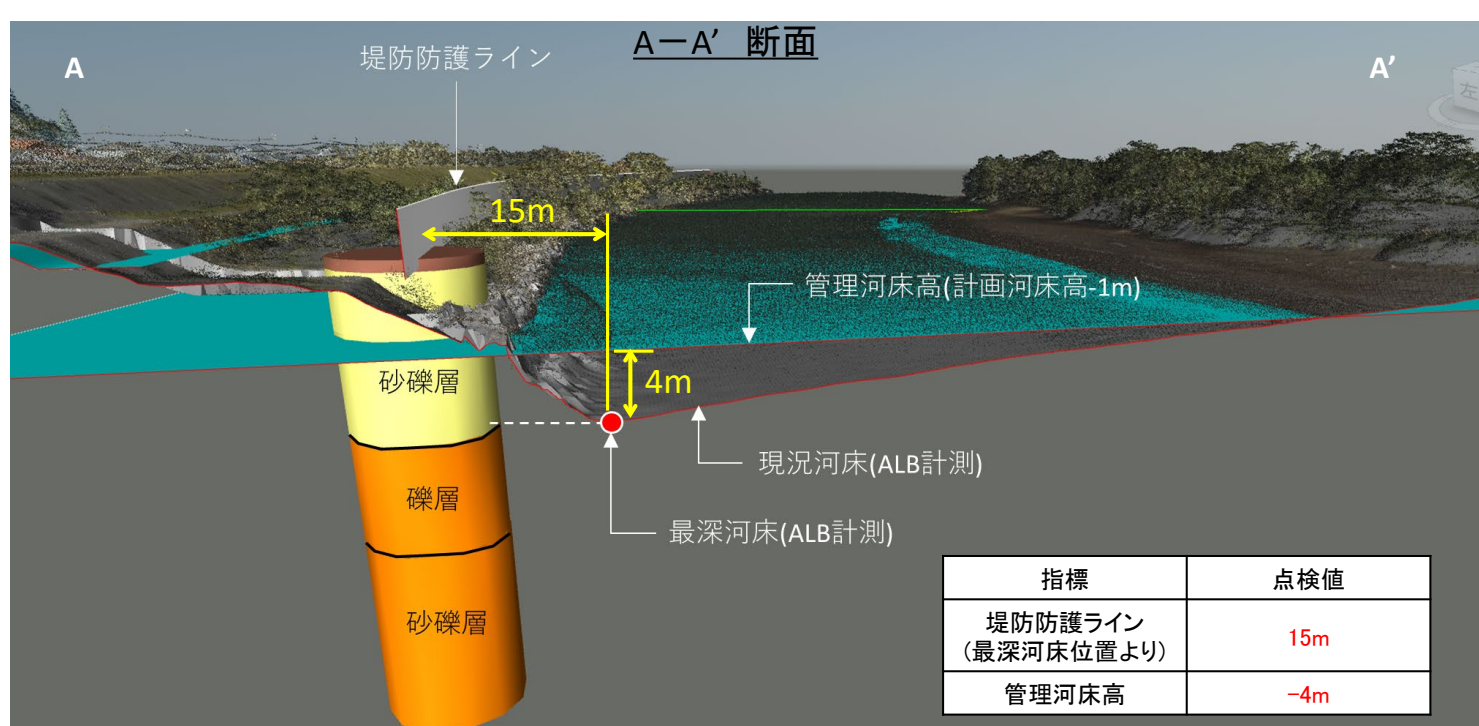
変状が確認された区間の河道変化状況、及び今後の変化特性を把握するため、三次元計測した地形データに対し堤防防護ライン、護岸基礎高(計画河床高-1mにて想定)、近傍ボーリング調査結果、既往横断測量等の情報を重ね合わせた。

⇒当該区間は今後河床低下が進行する可能性があり、確認されている変状への影響も懸念されるため、重点的な監視(b評価ではあるが監視優先度を上げる対応)が必要であることが示唆

**A-A'断面**：既設樋管周辺で整理

- ・滯筋位置が堤防防護ラインまで近接
- ・最深河床高は護岸基礎高以深に位置、また礫層に到達しているため、粒径によっては急激な河床低下の進行も懸念

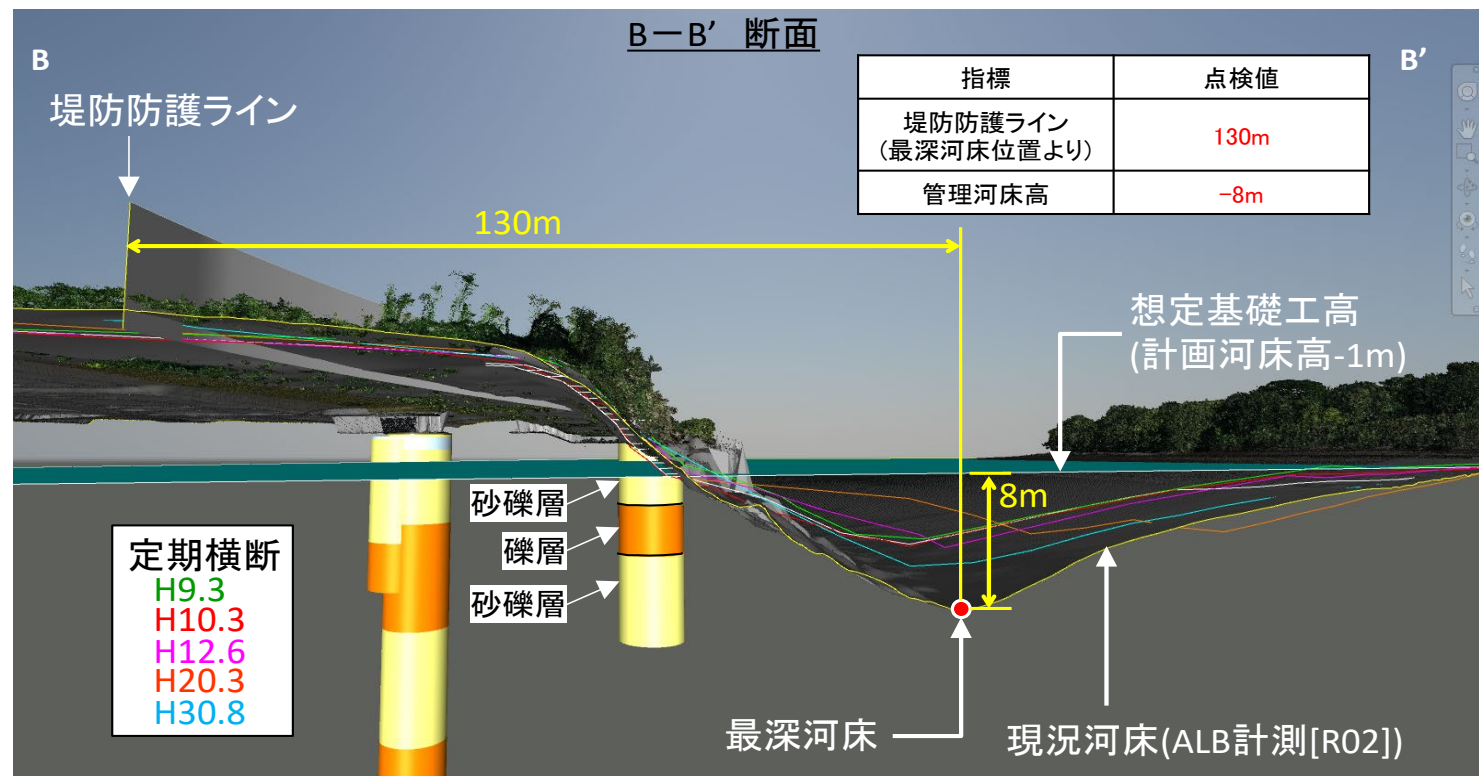
**B-B'断面**：定期横断側線と同位置で整理

- ・定期横断測量(経年)を追加することにより、これまでの河床変動傾向も併せて今後の変動状況を想定
- ・H30までは局所洗堀が抑制されていたが、R2では急激に進行 ⇒ 最深河床が砂礫層に到達した可能性が示唆され、急激な河床低下の進行も懸念

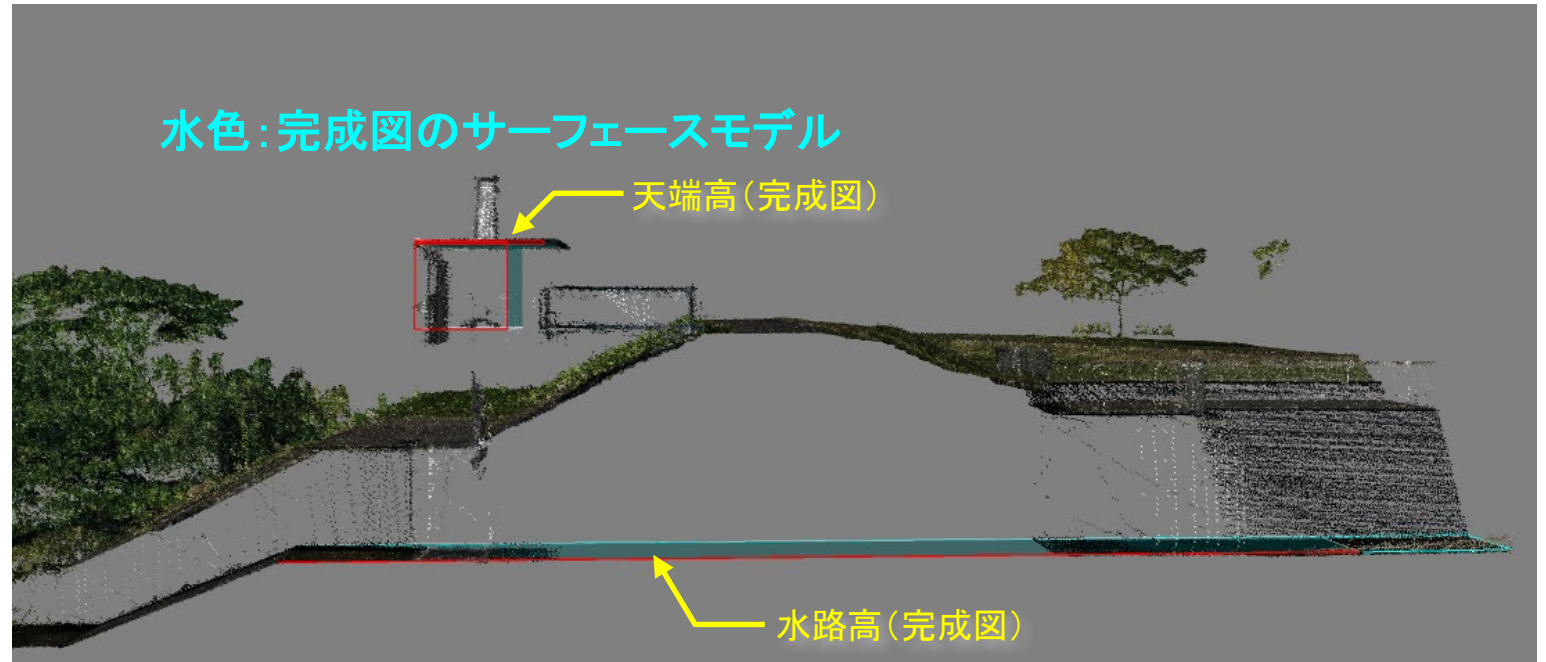
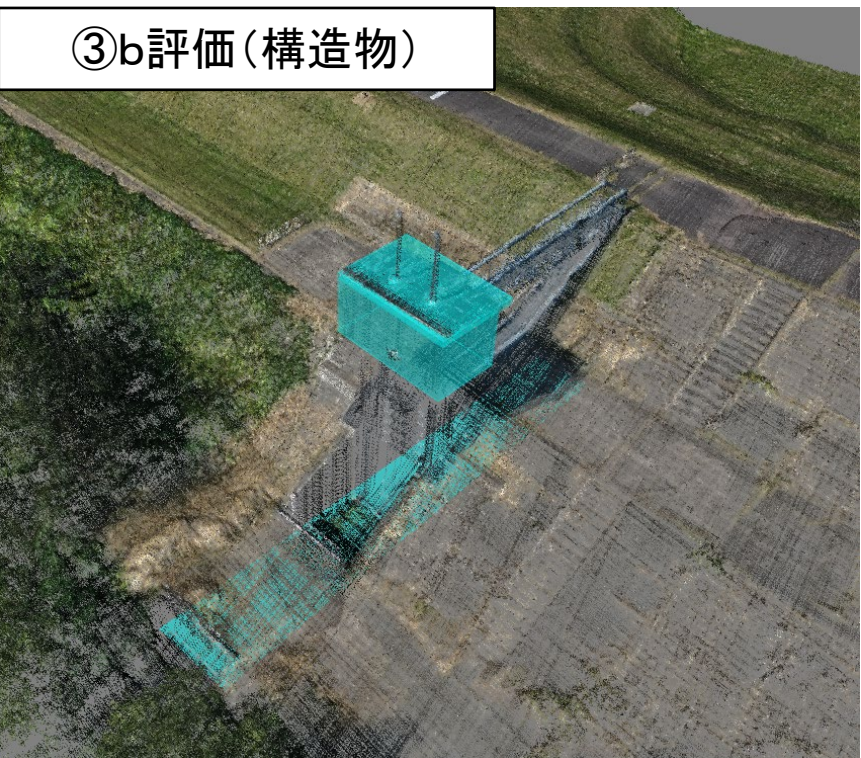
- 河川構造物について、設計図書より構造物サーフェースモデルを構築し、三次元計測データと比較  
 ※計測データは、主に構造物上方から発射されたレーザーにて構成されるため、構造物の天端や水路床の計測データと設計標高とを比較
- 点群データの取得精度(高さ方向の誤差)の影響もあり、明確に把握することは困難であるが、サーフェースモデルのような計測データと比較対象となる基準があれば変状把握は可能

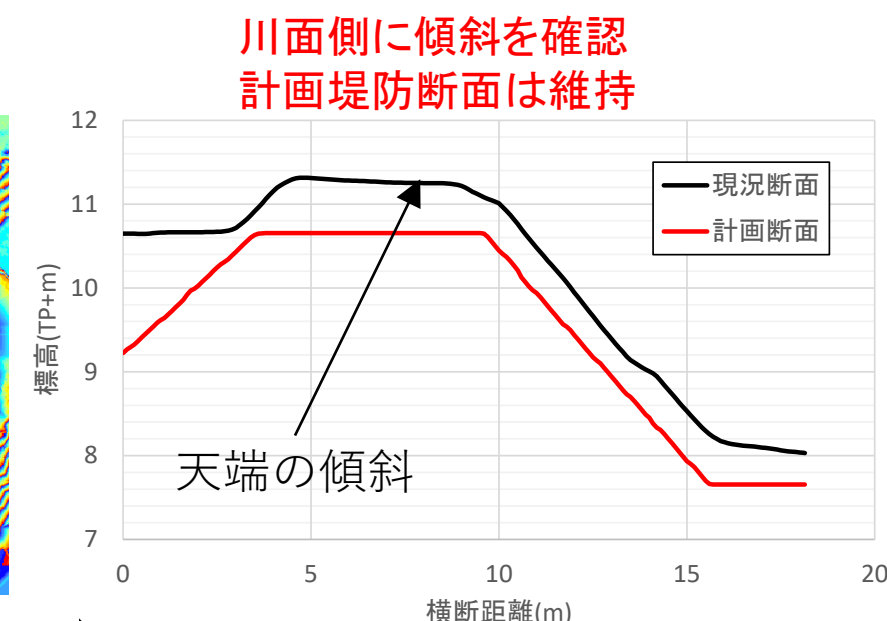
連続標高図からの断面図

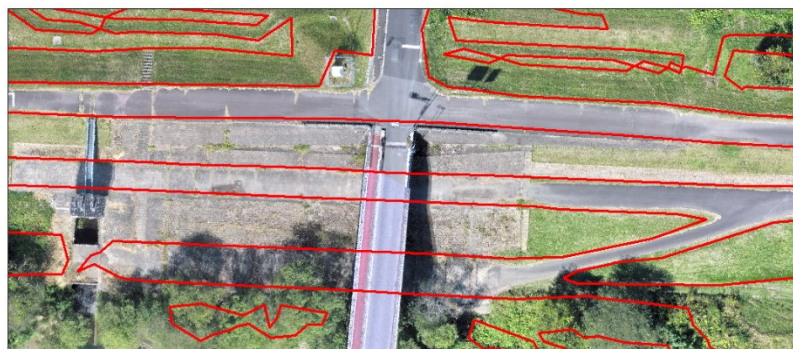
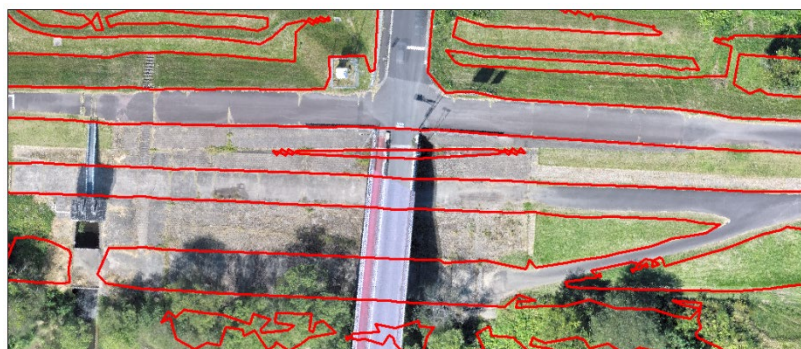
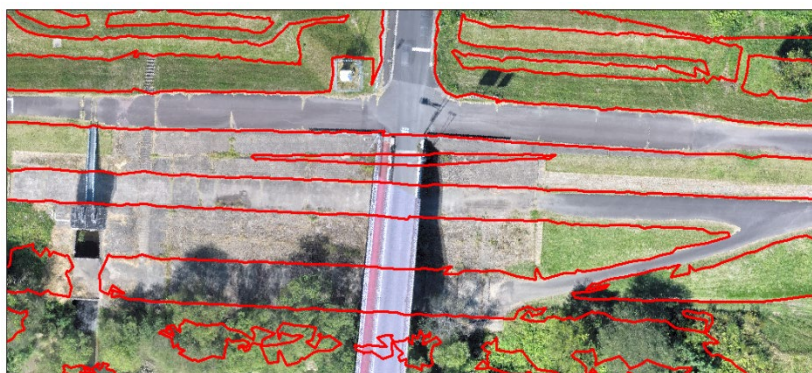
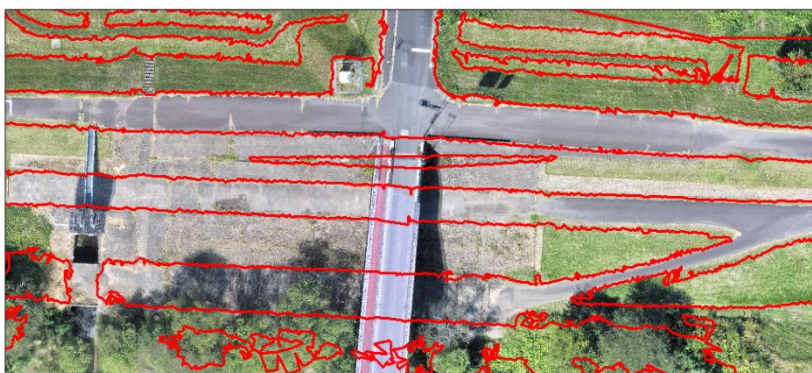
航空レーザー(4点～数十点/m<sup>2</sup>)

- 平坦性に着目したエッジ抽出手法について、データ取得方法、地上解像度別に望ましい点群密度を整理

- データ解像度が10cmでは凹凸が発生
- 堤防法肩のエッジ抽出であれば、**航空レーザー測深 地上解像度25cmの解析結果が、凹凸が少なく、堤防形状を再現可能**
- UAVレーザーは凹凸が発生

エッジ抽出のみを考えた場合、現在の航空レーザー測量結果を活用することで精度良く抽出できる可能性  
※点検精度向上には高密度の必要があるため、使い分けが必要か

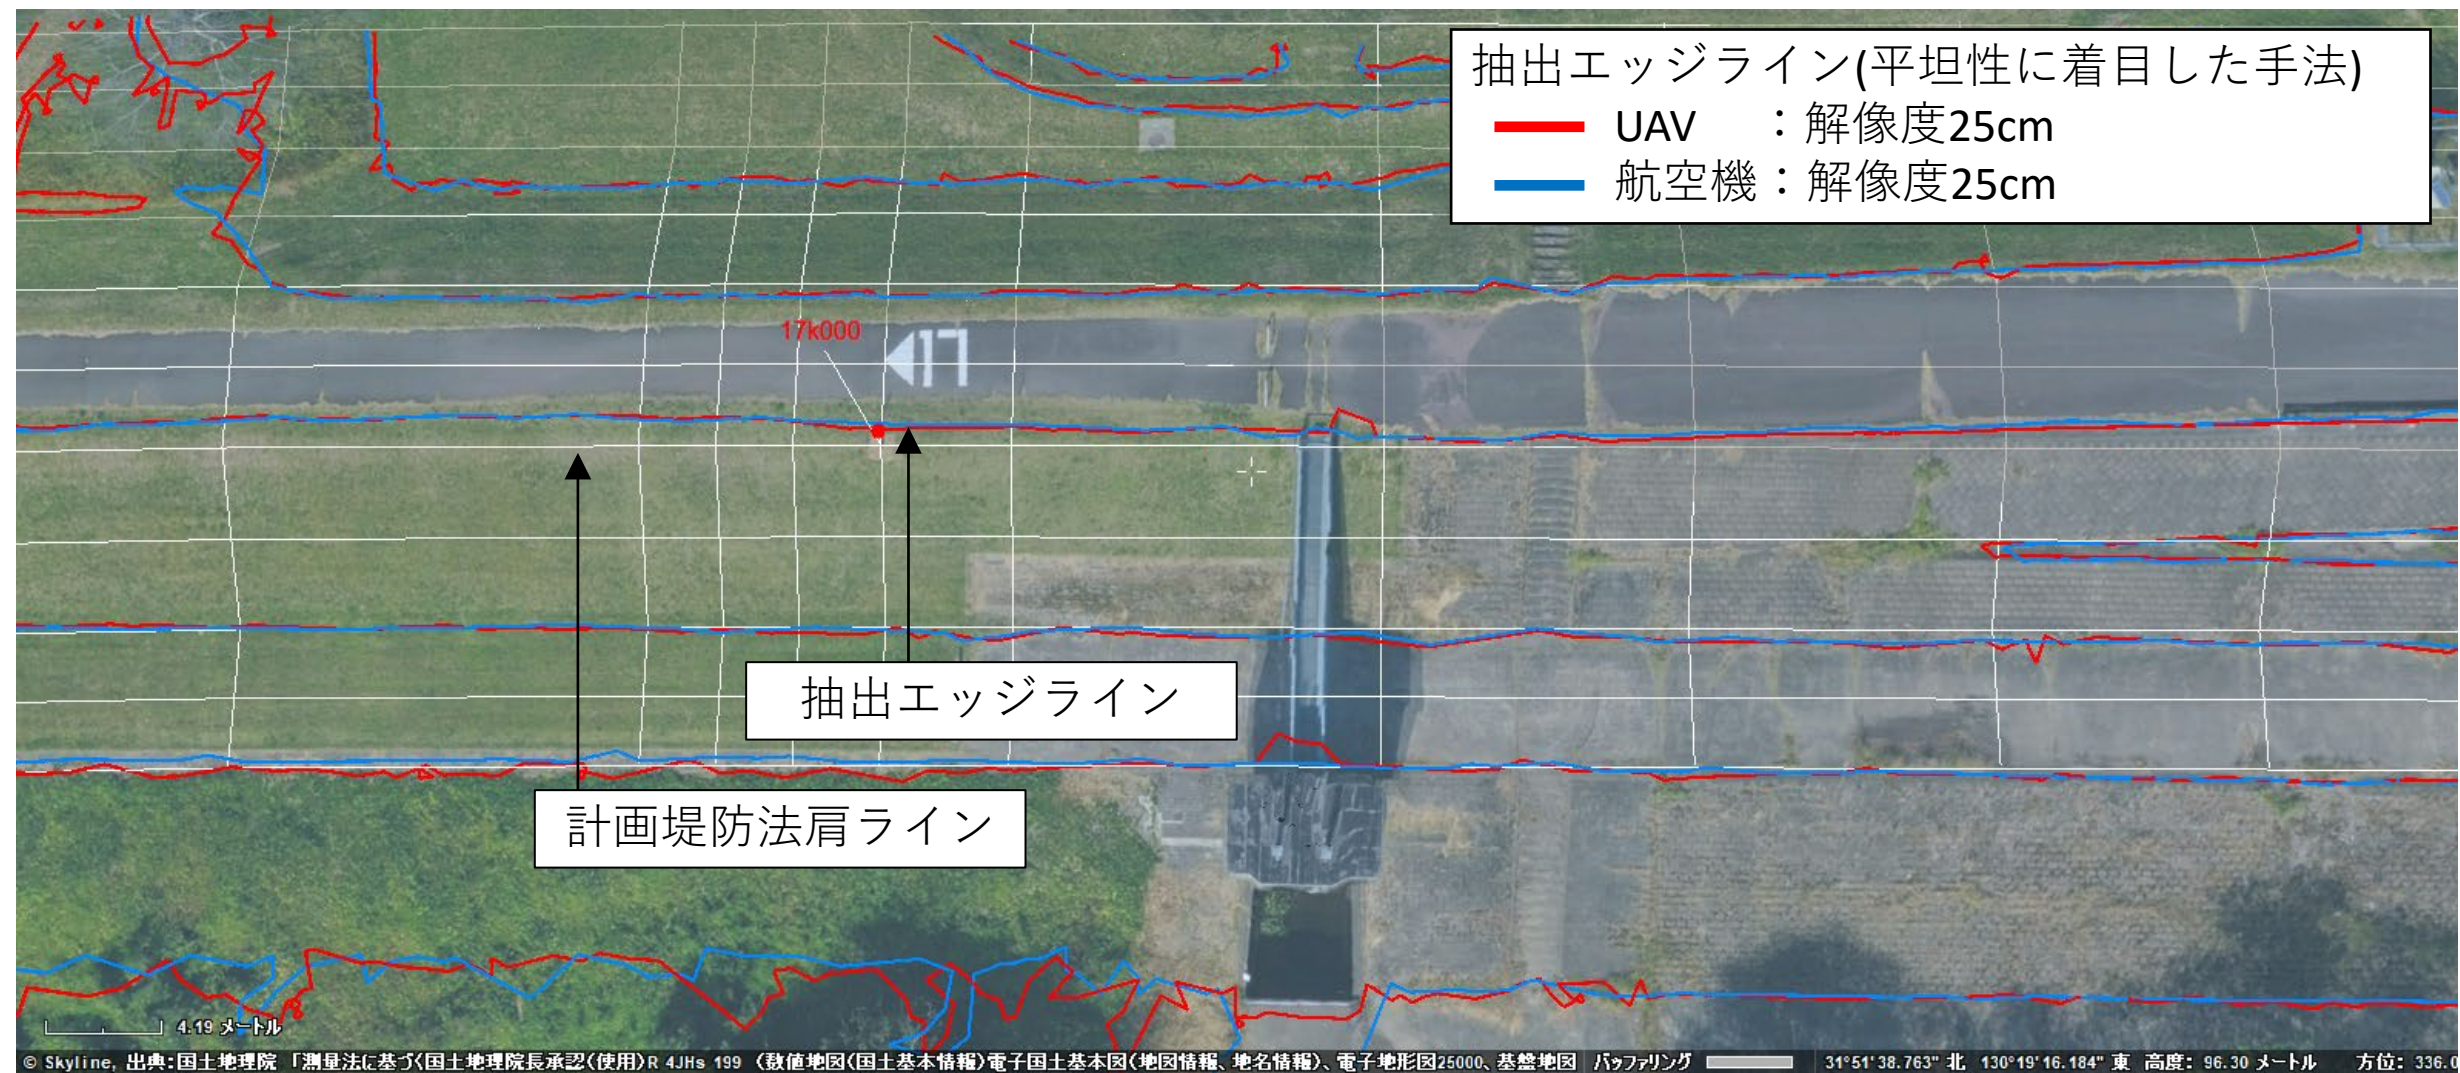
- 定規断面(表法肩合わせ)と、抽出エッジとを比較
  - 計画法肩位置との位置関係により法面の変状を抽出できる可能性が示唆される  
エッジが定規断面の法肩からズレる⇒法すべり・沈下を評価出来る可能性
- ※評価にあたっては余盛や法面植生によるエッジのズレを考慮する必要がある

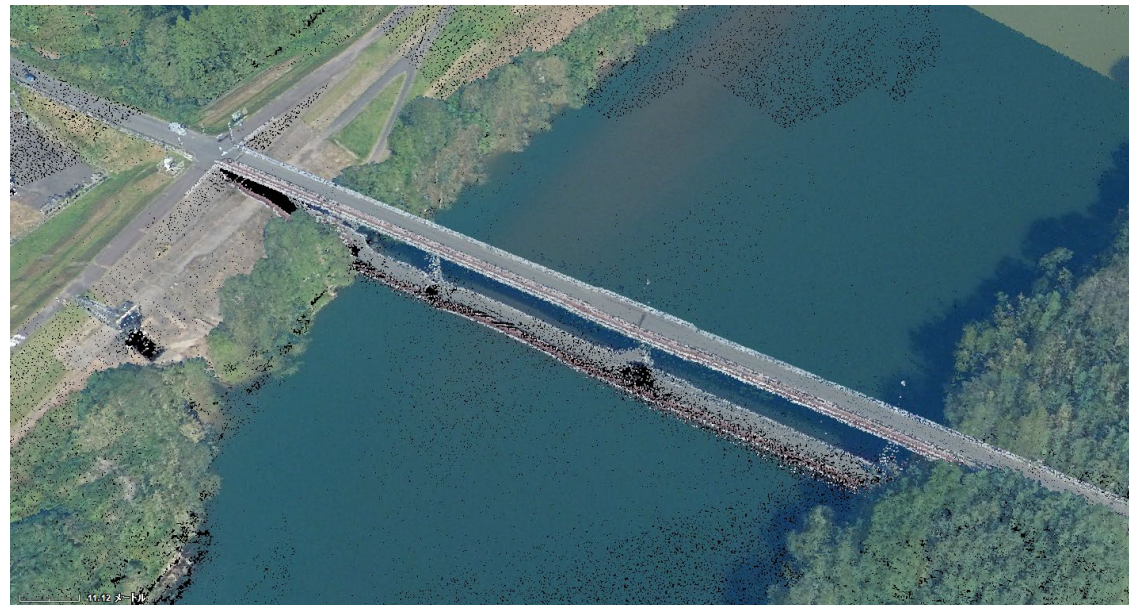
航空  
レーザ測深

- 航空レーザ測深とドローンレーザ測深成果による地物の再現性を比較すると、点群密度の高いドローンレーザ測深による現地形の再現性が高い。  
 ※地上における点群密度は、航空レーザ測量が4～数十点/m<sup>2</sup>であるのに対し、ドローン(UAV)では100点/m<sup>2</sup>と10倍以上の差

4点  
～  
数十点/m<sup>2</sup>

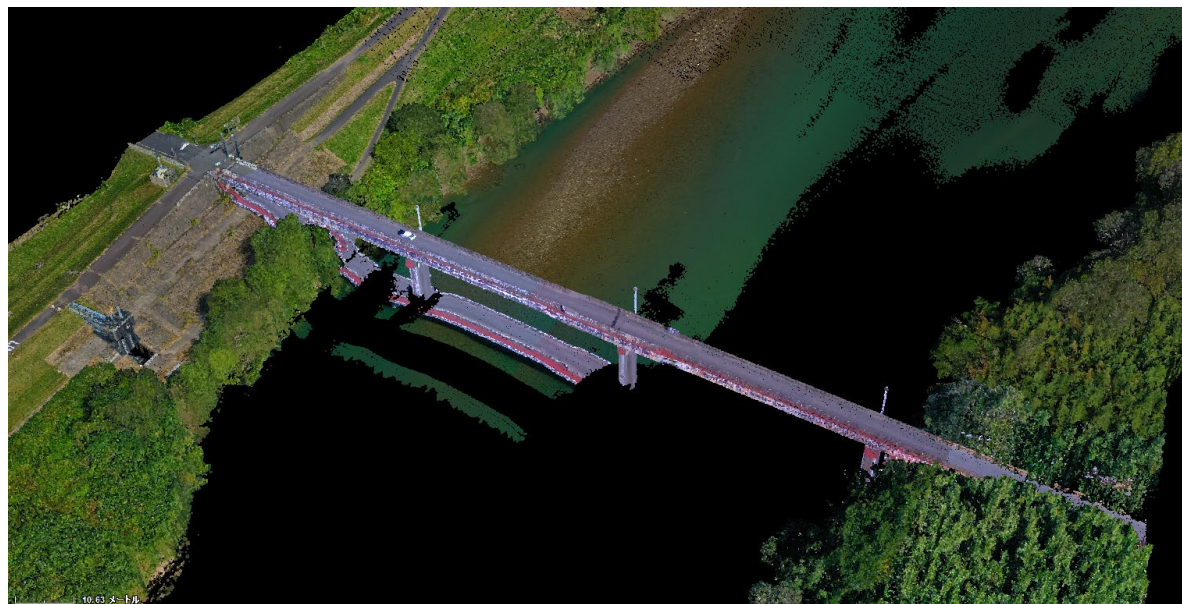
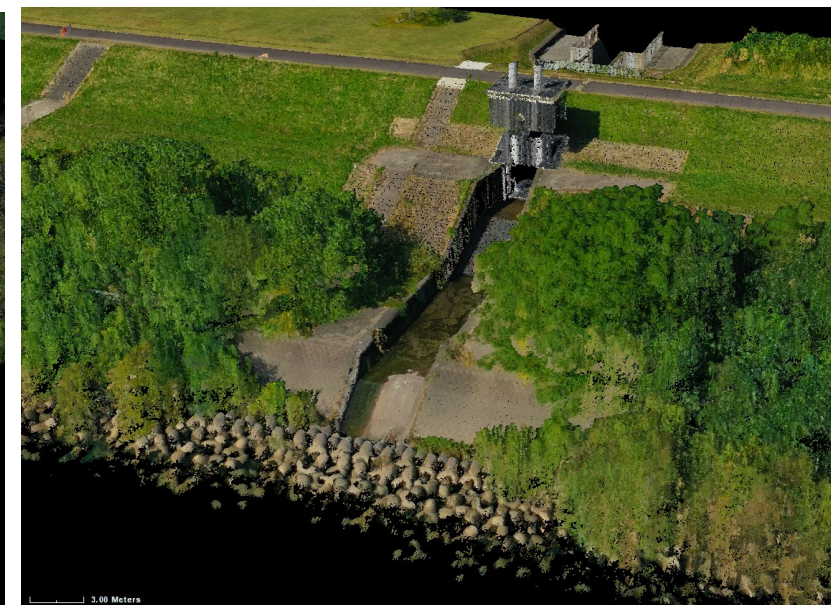
ドローン  
レーザ測深

100点～/m<sup>2</sup>

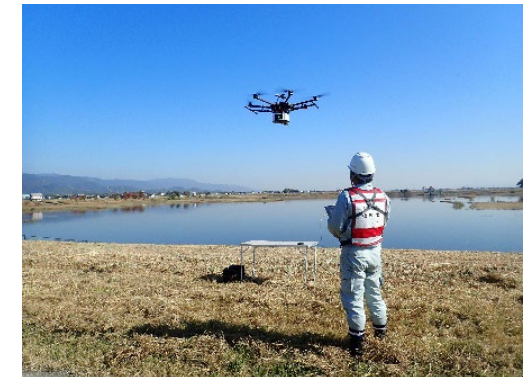
陸上・水中レーザドローン  
→国土交通省革新的河川管理プロジェクトによる開発機

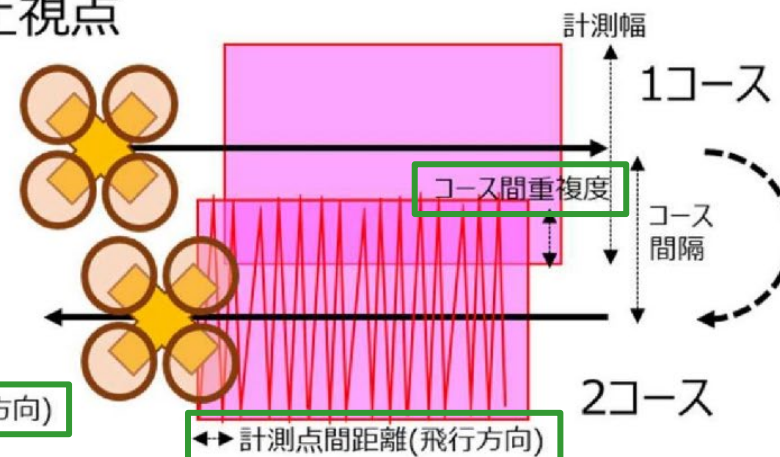
### 【計測模式図】

- 基準面からの対地高度を50mとし、可能な限り低空での飛行とした。
- 計測点間距離(直角方向)を狭める。(点間距離: 中央8cm 端部16cm)

- 低速度による飛行とした。
- 計測点間距離(飛行方向)を狭める。スキャナ回転30回転/s ÷ 飛行速度2.5m/s (点間距離: 8cm)

- コース間隔を狭め、ラップ率50%以上を確保する飛行とした。
- ラップさせることで密度を増やす。  
※レーザー入射角が大きくなる範囲を増やし、水部のデータ取得に配慮。
