# 九州三次元河川管内図の仮想空間で実施した 堤防等河川管理施設の点検・評価の試行

## 4. 点検の試行 ①目視による変状把握の可能性／直接確認

# 4. 点検の試行 ②確認した変状の危険度把握の可能性／堤防機能維持への影響

# 5. 点検の高度化に向けたデータ処理等の試行／画像処理による変状把握の可能性 16

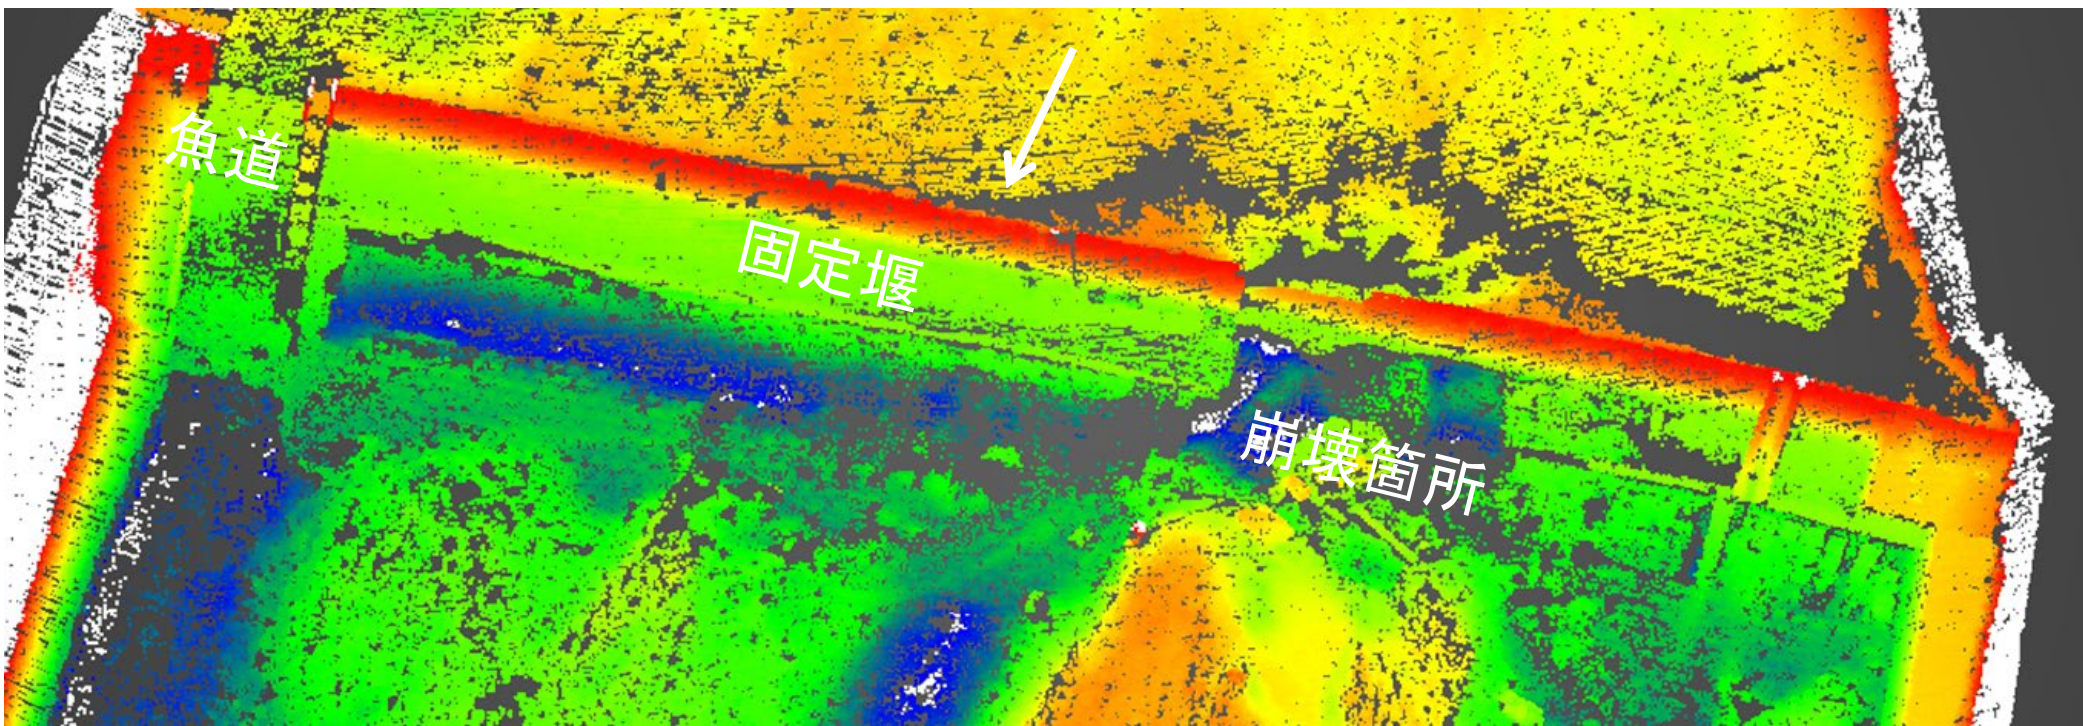
試行結果	
航空レーザ測深

- 航空レーザ測深と陸上・水中レーザ測深による地物の再現性を比較
- 点群密度向上を工夫することで陸上部の再現性が向上
- 水中部についても高精細にて護床工形状を把握可能であり、状況把握のみならず、修正設計等にも有益であることを確認

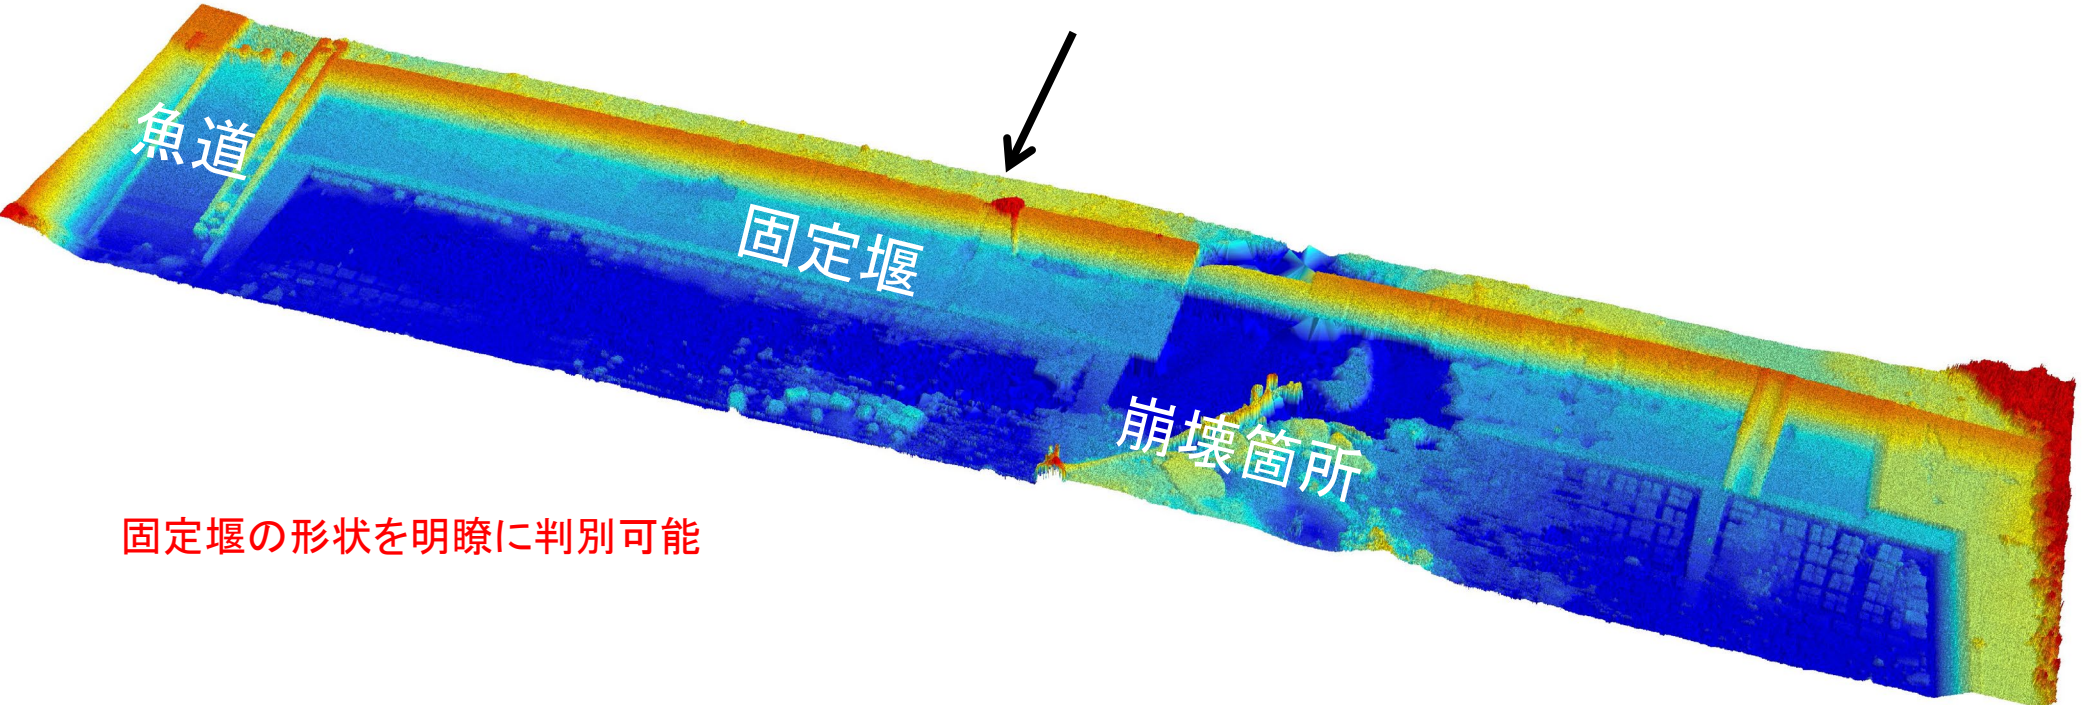
陸上・水中レーザドローン測深

<p>固定堰の形状を明瞭に判別可能</p>
