土木学会水工学委員会 河川技術シンポジウム
日 程： 令和5年6月22日（木） 9：30～12：00
場 所： 土木学会講堂

令和2年7月球磨川水害の実態と残した課題

熊本大学くまもと水循環・減災研究教育センター

大本照憲

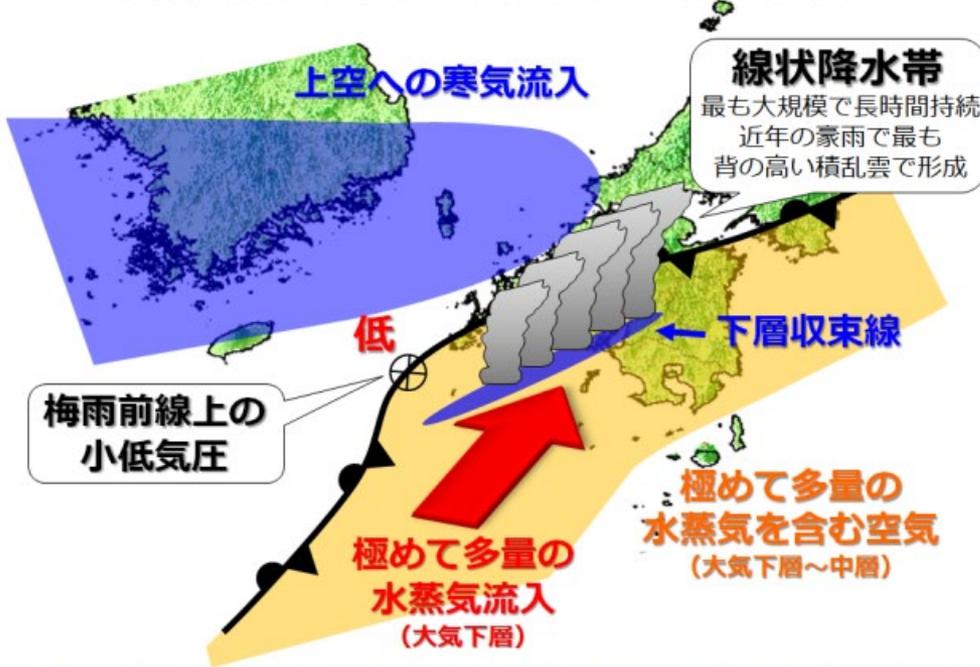
球磨川流域での記録的な大雨の要因

令和2年7月3日～4日の球磨川流域における気象概念図 出典：気象庁

球磨川流域に記録的な大雨をもたらした線状降水帯は、梅雨前線南側に極めて多量の水蒸気を含む空気がある中、大気下層の収束線上で梅雨前線上の小低気圧*2の影響で極めて多量の水蒸気が流入して発生していました。これに加えて、上空への寒気流入の影響で非常に不安定な大気の状態になっていたため、近年の豪雨のなかでも最も背の高い積乱雲がこの線状降水帯を形成していた。

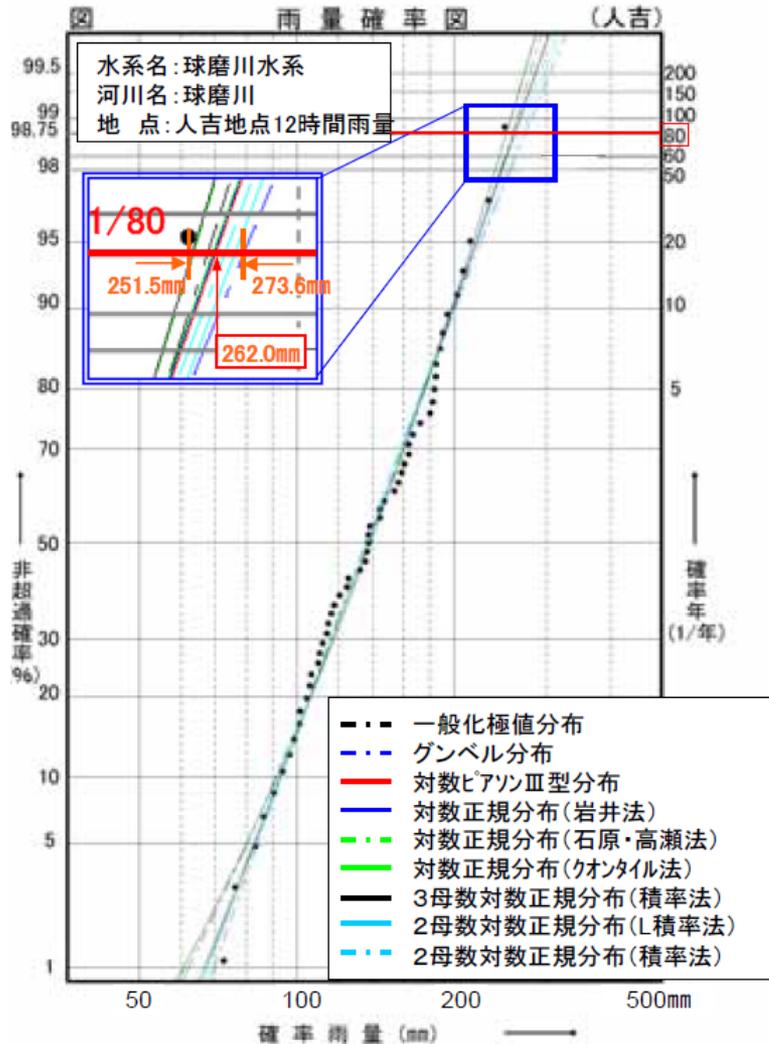
流域平均雨量の確率年 上流基準点 (人吉)

流域平均雨量の確率年
(降雨継続時間12時間)

R=322mm/12時間 (国土交通省八代河川国道事務所)

確率年T=622年

実績降雨/計画降雨=1.23

計画雨量 (令和2年7月前)

R=262mm/12時間 確率年T=80年

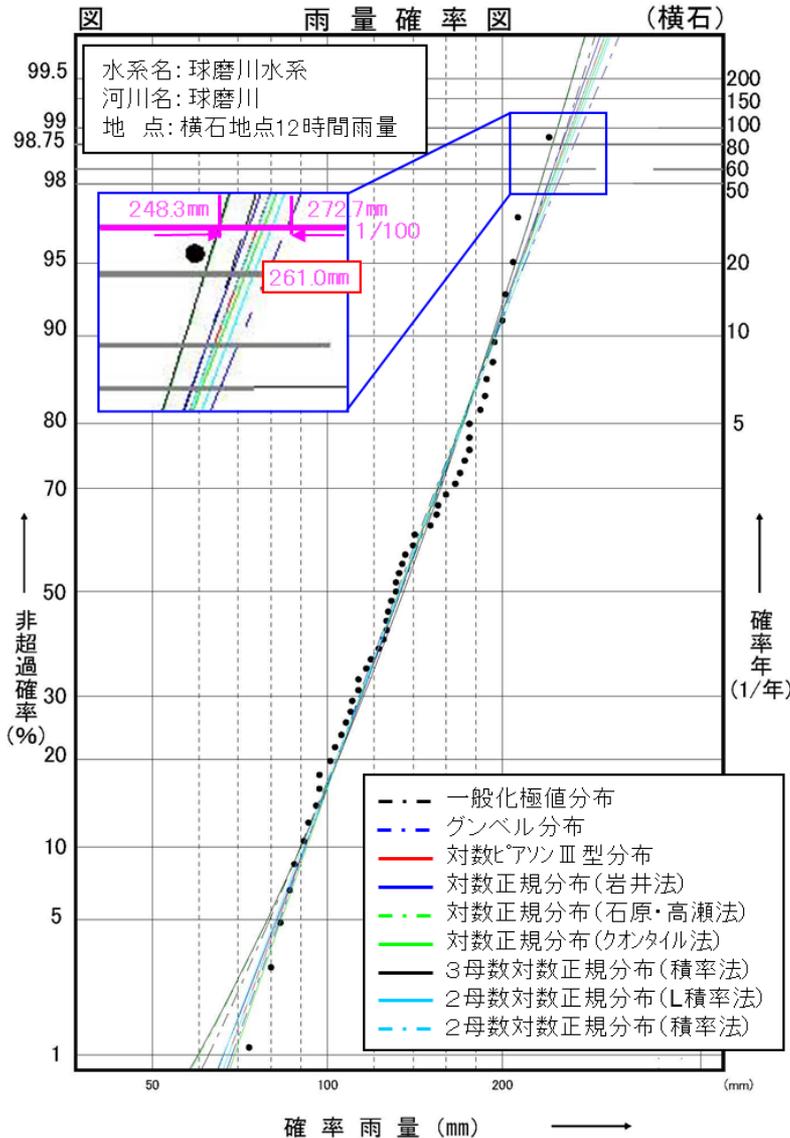
流域平均雨量の確率年 下流基準点（横石）

R=346mm/12hr (国土交通省)

T=1, 482年 <-想定最大外力(レベル2)に近い
実績降雨/計画降雨=1.33

計画雨量

R=261mm/12時間 確率年T=100年

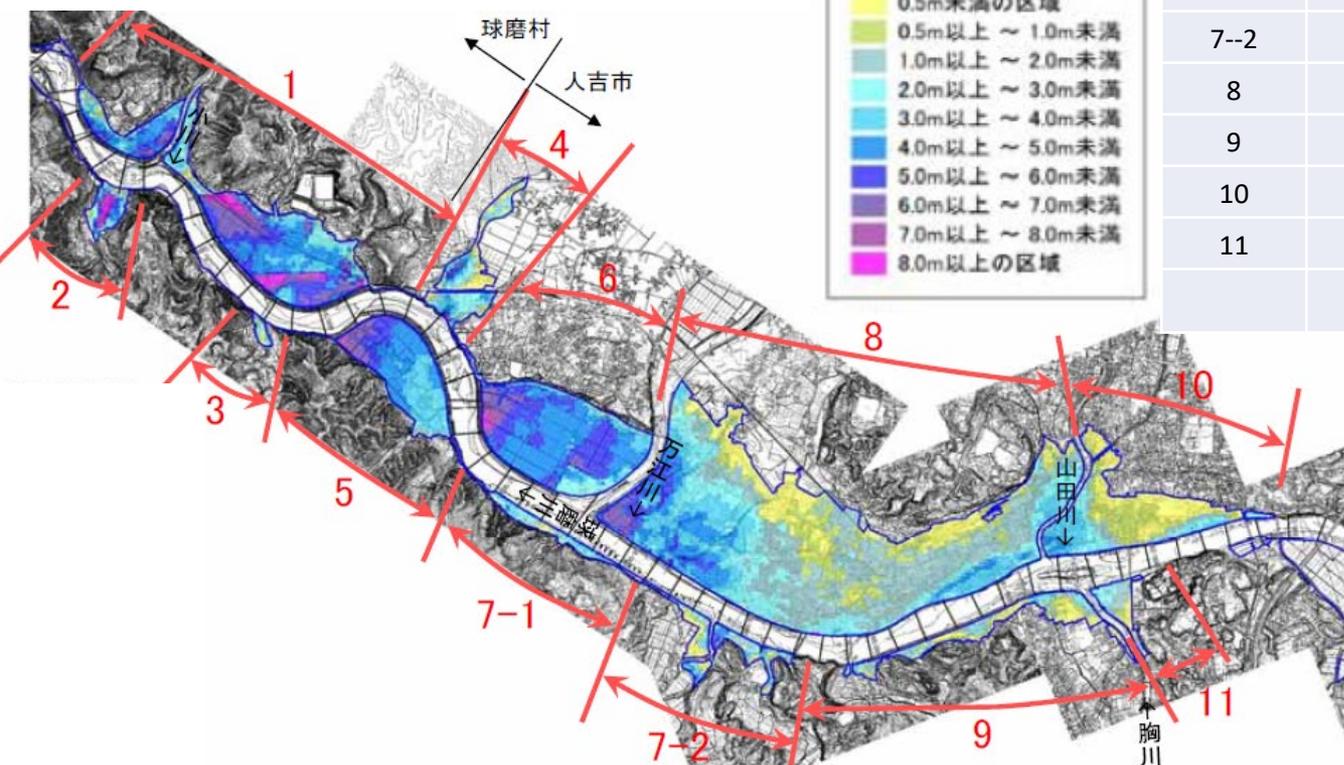
人吉・球磨盆地の氾濫

Block No.	浸水深 (m)	氾濫面積 (ha)	貯水量 (万m ³)
1	4.6	72.6	333.96
2	3.9	6.9	26.91
3	1.7	1.7	2.89
4	2	19	38
5	4.5	33.4	150.3
6	4.7	64.6	303.62
7--1	2.4	6.2	14.88
7--2	1.7	13.6	23.12
8	2.2	245.1	539.22
9	1	18.5	18.5
10	1.4	46.8	65.52
11	1.3	7.2	9.36
	2.85	535.6	1526.3

人吉・球磨盆地
 氾濫面積 535.6 ha
 氾濫水容量 1,526 万m³

※洪水痕跡調査など浸水区域・浸水深調査結果より、今次出水の浸水深を推定。

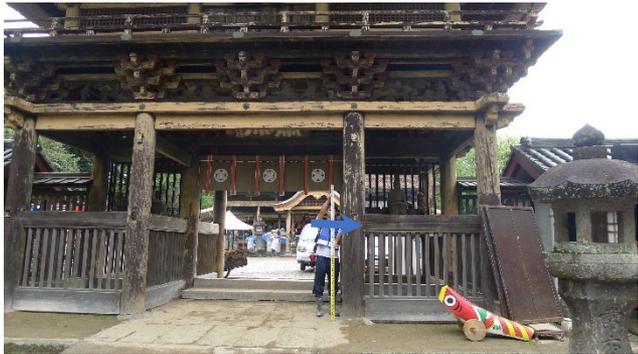
国宝・青井阿蘇神社の浸水

- ・青井阿蘇神社境内の浸水深1.5m
- ・道路面を基準にした境内の標高2.8m
- ・昭和40年の洪水では浸水せず

洪水痕跡から人吉市における国宝・青井阿蘇神社の楼門では1.5mの浸水であった。人吉市史によれば寛文9年（1669年）8月に青井阿蘇神社の楼門が3尺（0.9m）余り浸水したとされている。

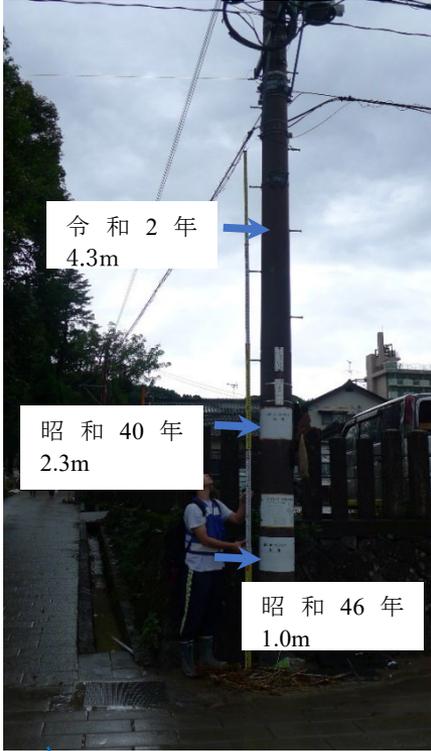
青井阿蘇神社前面の道路
 令和2年7月浸水深4.3m
 昭和40年洪水2.3m
 昭和46年洪水1.0m

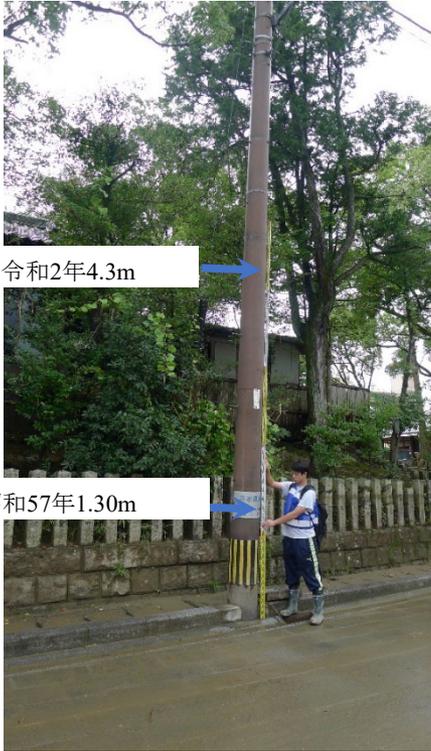
青井阿蘇神社前面の道路
 令和2年7月浸水深4.3m
 昭和57年洪水1.3m

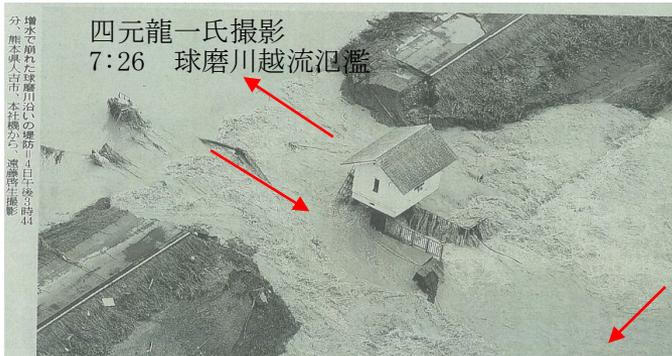
紅取橋下流の右岸決壊(決壊幅30m, 深さ2.4m)
出典: 朝日新聞7月4日15:44

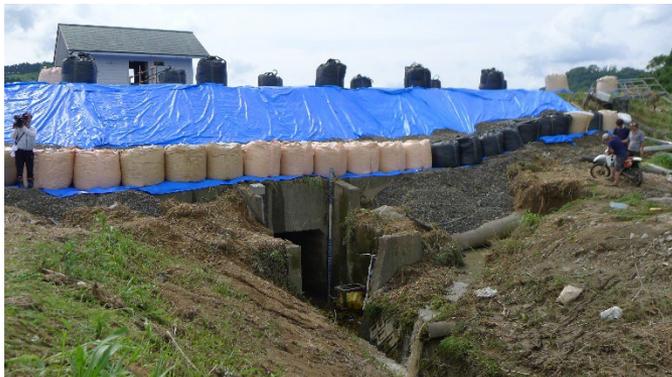
国土交通省によって大型土嚢による決壊部の修復
7月8日15:21撮影

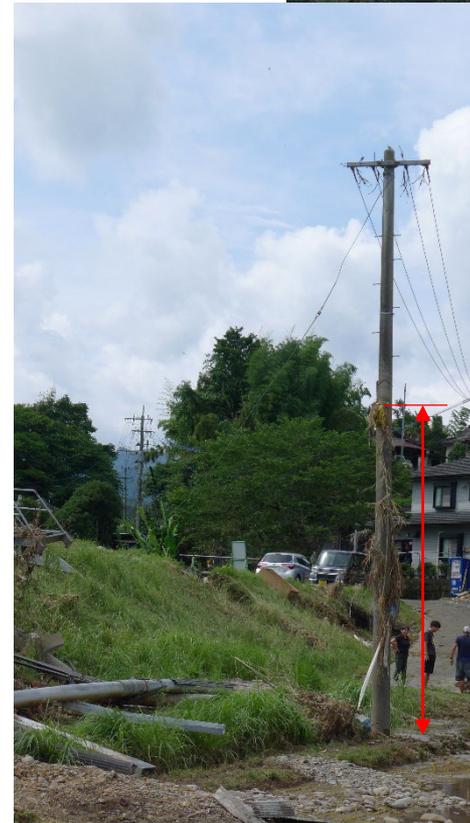
洪水痕跡 浸水深 6m
堤防天端より2.2m高い位置にゴミ
7月8日15:21撮影

浸水深 6m
堤防天端より2.2m

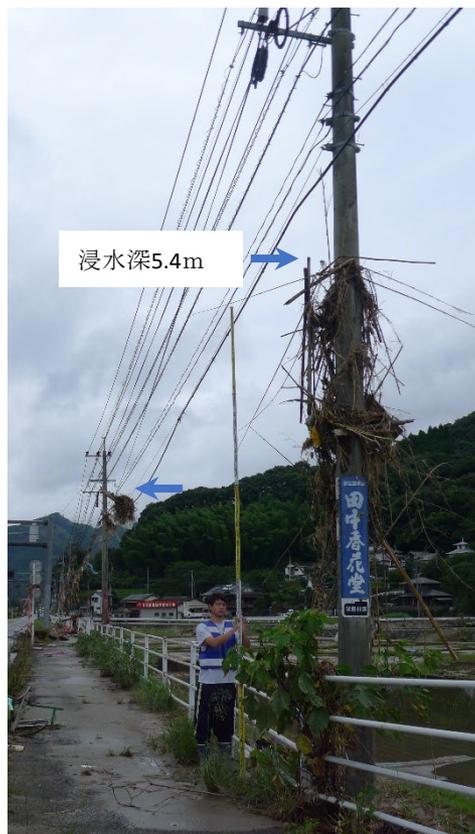
電柱の洪水痕跡
電線に洪水痕跡
(2020年7月14日 撮影)

浸水深5.4m
浸水深5.8m
(撮影)

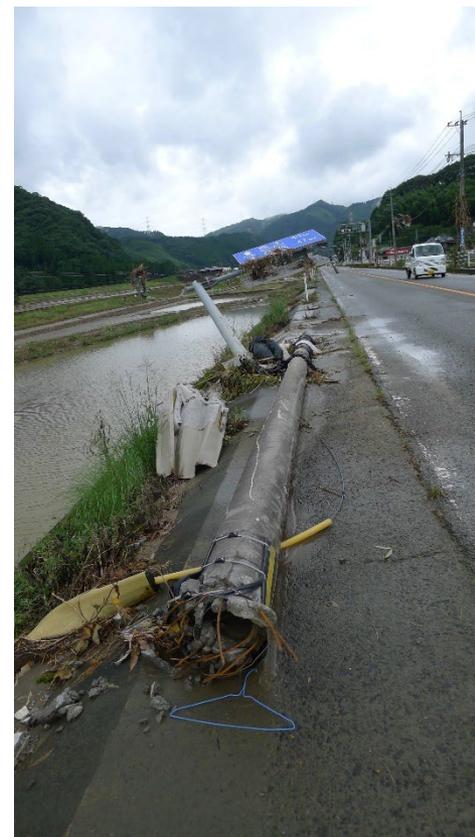
道路標識転倒
(2020年7月14日 撮影)
流速6-7m/s

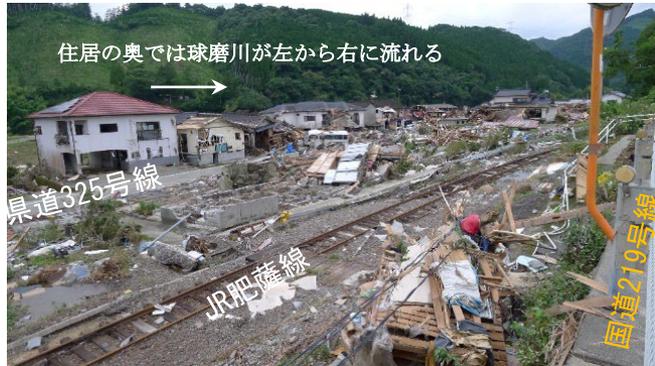
住家流失
国道219号線上方から撮影(2020年7月8日19:03 撮影)

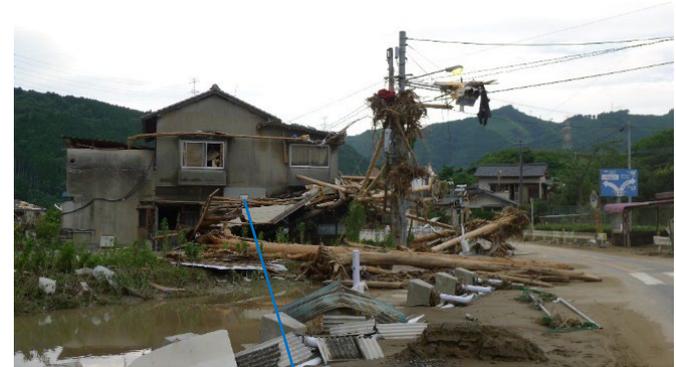
渡郵便局前 小川起源の氾濫流木
洪水痕跡から浸水深6.2m(2020年7月8日17:28 撮影)

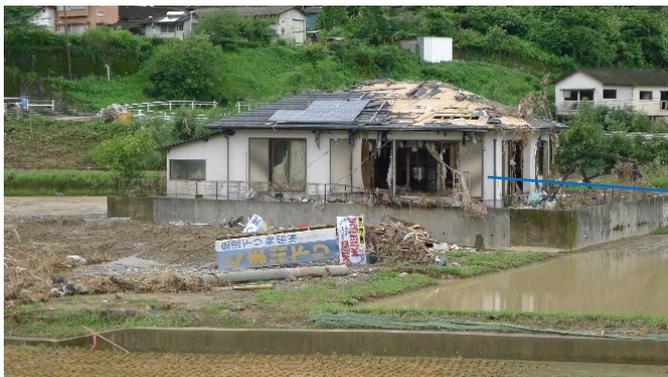
家屋全壊 (2020年7月8日19:03 撮影)

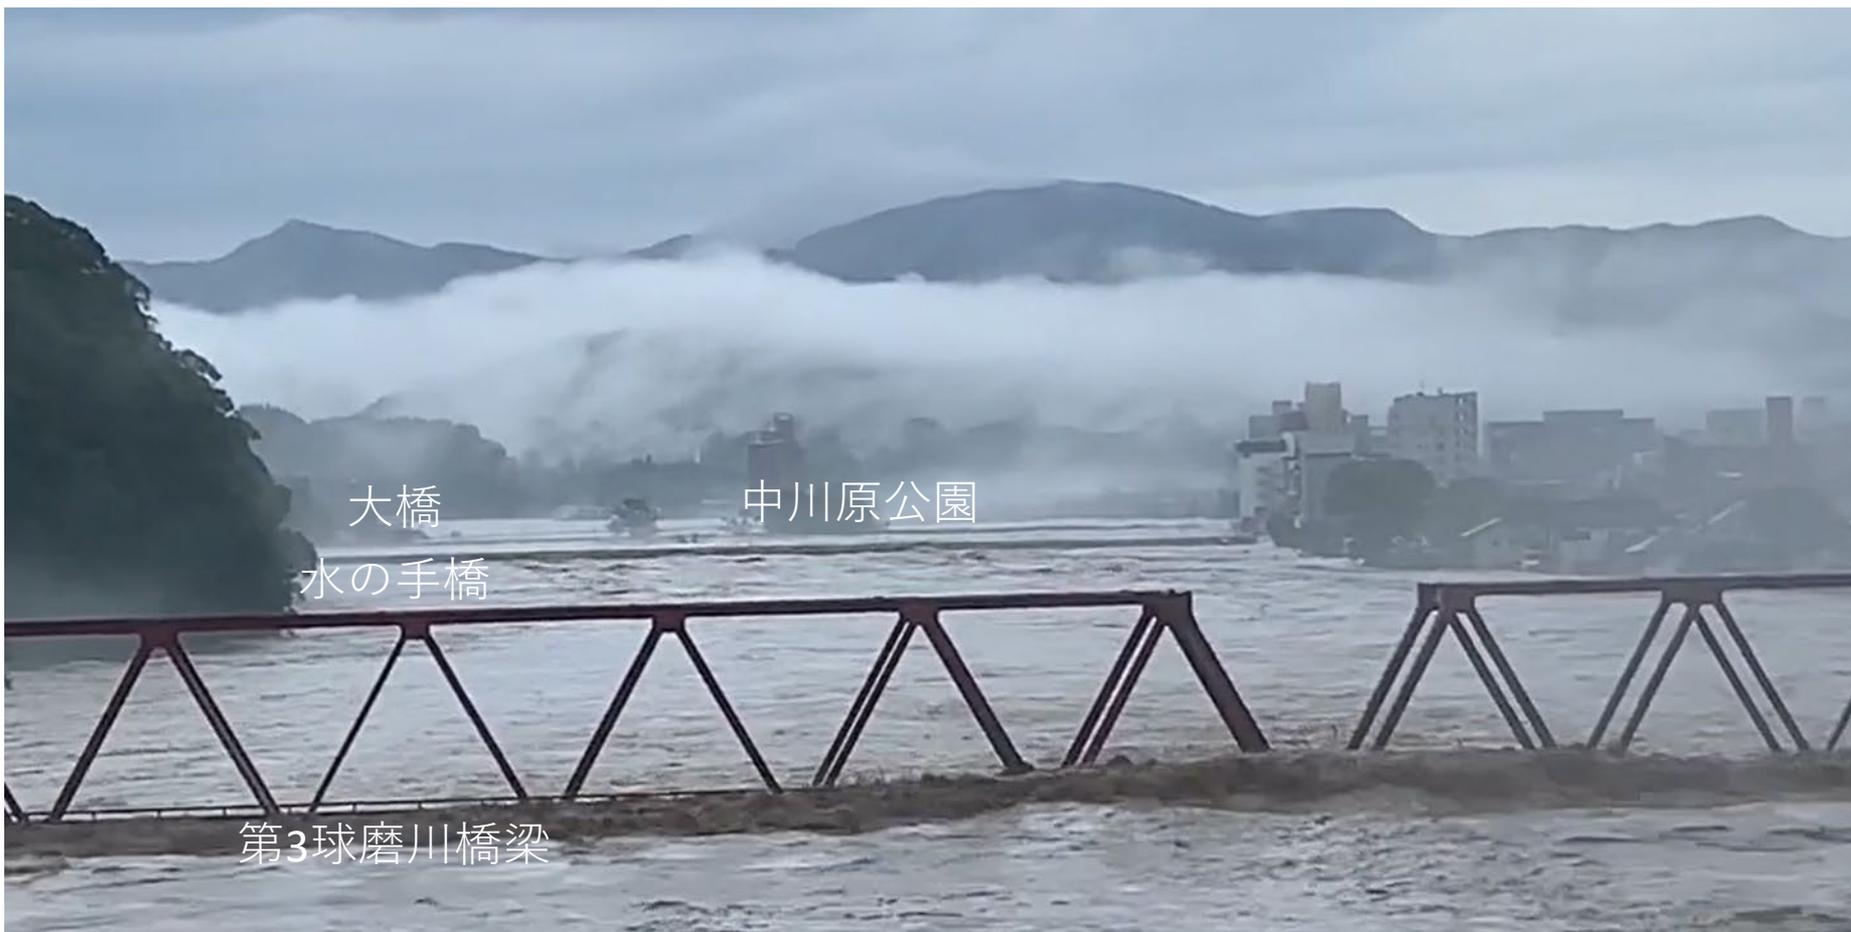
曙橋より下流の洪水流 2020.7.4

一水の手橋、大橋および人吉橋は没水一

- 1) 人吉市の水の手橋、大橋および人吉橋の橋桁および中川原公園は球磨川洪水の水位を急上昇する可能性があることを指摘した。
- 2) 球磨川流域における各雨量観測所の雨量データから降雨継続時間に応じた確率年を算定した。確率年は、人吉観測地点では降雨継続時間14時間で855年、上観測地点では9時間1270年、湯前赤谷観測地点では9時間で479年であった。更に、人吉市における流域平均雨量は、降雨継続時間12時間で746年であった。
- 3) 人吉市における被害者20名は、球磨川氾濫が急激であり、その原因は球磨川支川からの流量ピークが重なったことに加えて中川原公園および橋梁の影響が大きいことが示唆された。
- 4) 球磨川水害では流下型氾濫形態を取り、人吉・球磨盆地の出口に発達した連続蛇行部では堤内地が複断面蛇行流の一部となったこと、山間狭窄部では谷底平野の氾濫流となり、人的被害および住家流失を惹起したことが考えられた。

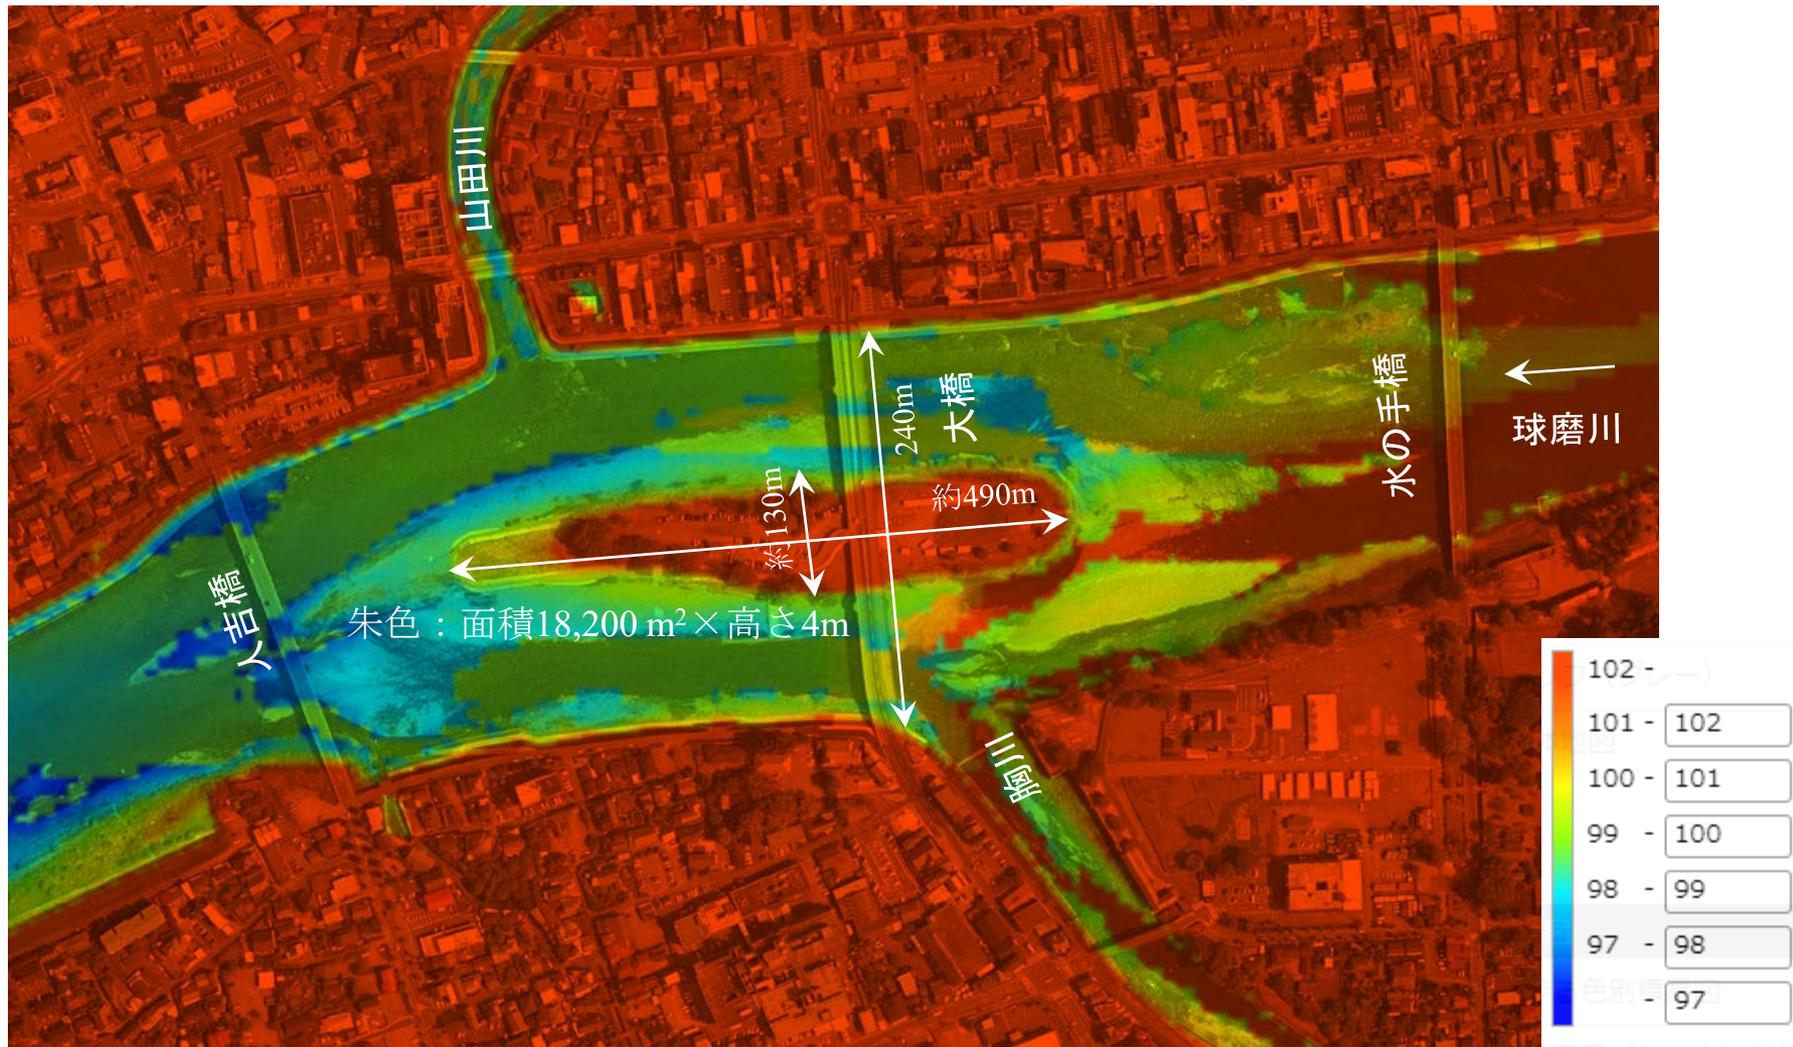
人吉中心市街地における球磨川の治水安全度

リスク＝ハザード×暴露×脆弱性 <- 中川原公園の改修は一丁目一番地の課題

大橋位置における河道満水状態における河道断面850m²、平均水深3.4m、約27%断面減少
中川原公園を取り除けば、河道断面1,160m²、平均水深4.6m

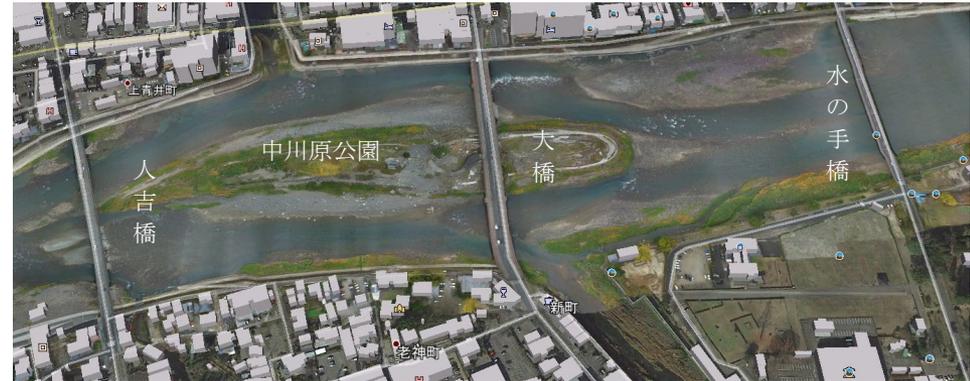
「中川原公園が洪水流に与える影響」 に関する水理模型実験

本川流量に、支川（胸川、山田川）の流量を併せた**流量5500m³/s**および次元不等流解析から得られた河口から**61km地点の下流端水位104.72m**を基に中川原公園を変えた各種境界条件を基に水位および流速場を計測した。

Case No.	1	2	3	4	5
平面図					
概要	原型復旧	施設廃止, 樹木伐採, トイレ撤去	地盤切下げ, 施設廃止, 樹木伐採, トイレ撤去	公園完全撤去+橋脚保護工	公園完全撤去+橋脚保護工撤去

模型実験を通して中川原公園および橋梁が異常洪水流に与える影響について検討した。得られた知見は、以下の通りである。

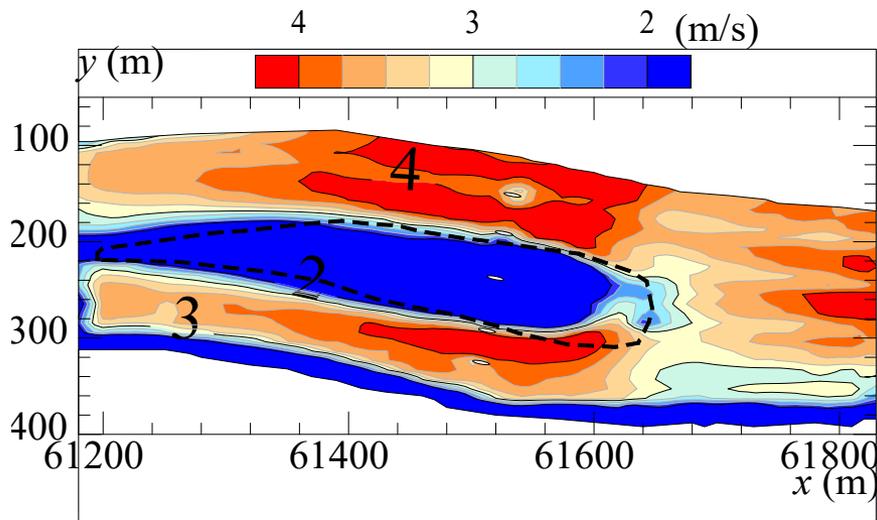
現況中川原公園における表面流速

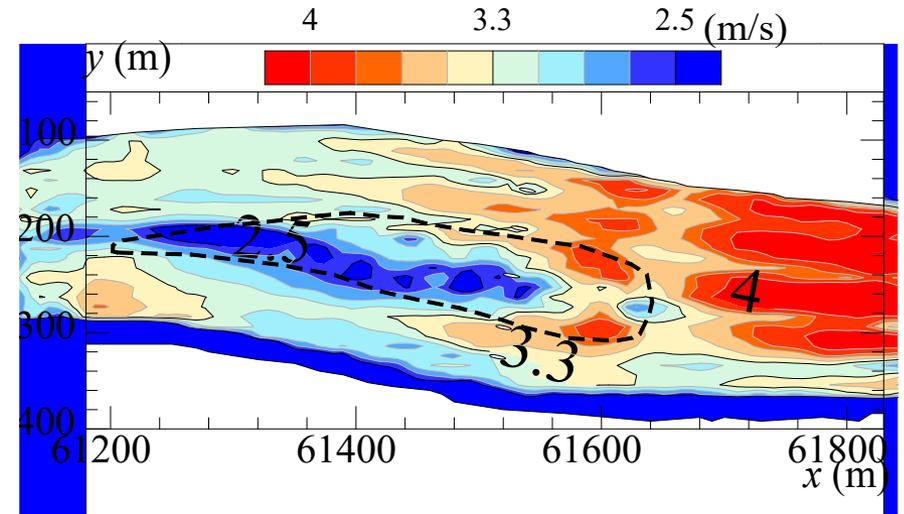
2m切下げた現況中川原公園における表面流速

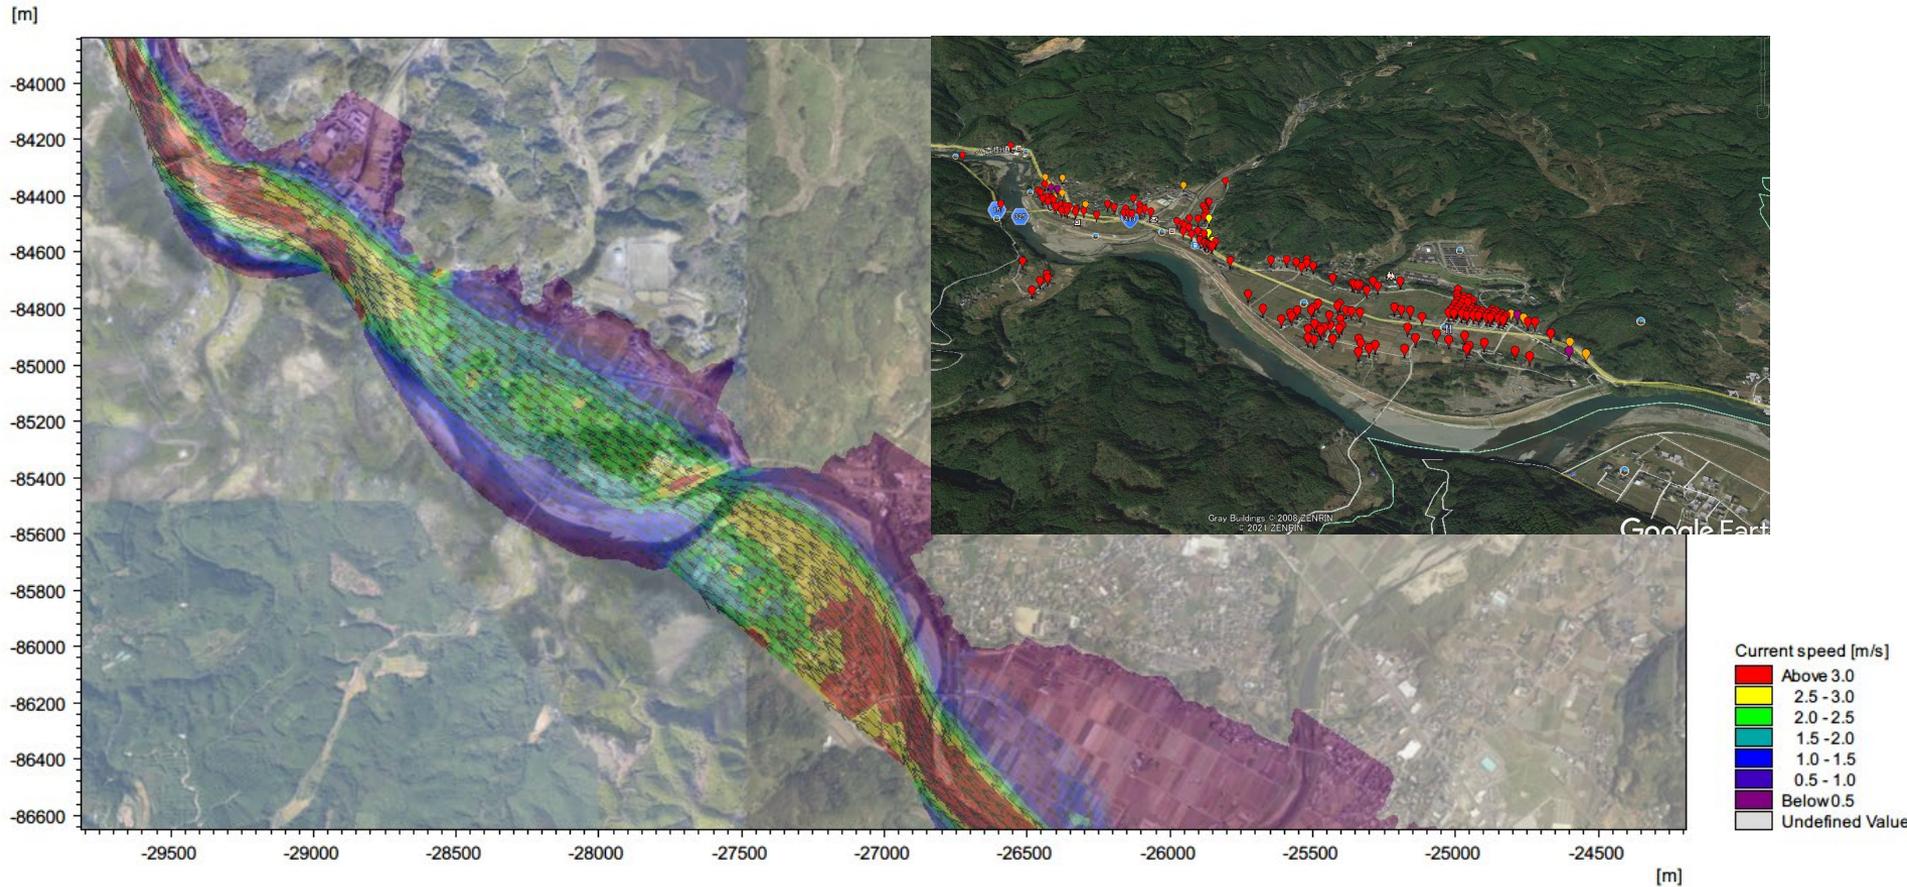
球磨村 茶屋集落・地下集落・今村集落 連続蛇行部の氾濫状況

- ・ 複断面蛇行流れに類似の氾濫形態？
- ・ 蛇行流れと氾濫流との相互作用
- ・ 大規模渦および二次流を伴う三次元乱流

→ 相対水深（浸水深/蛇行河道の水深） > 0.3 が比較的大きいことから、高速域は蛇行河道から堤内地氾濫流に遷移

蛇行度 $S=1.20$
相対水深 $6m/14m=0.43$

蛇行度 $S=1.26$
相対水深 $6m/14m=0.43$

蛇行度 $S=1.61$
相対水深 $6m/12m=0.5$
