# FT図を用いた粘り強い河川堤防の 信頼性向上手法に関する研究

国土技術政策総合研究所河川研究部 河川研究室  
日鉄建材株式会社 土木開発技術部  
(元国土技術政策総合研究所河川研究部 河川研究室)  
国土技術政策総合研究所河川研究部 河川研究室  
同上  
同上

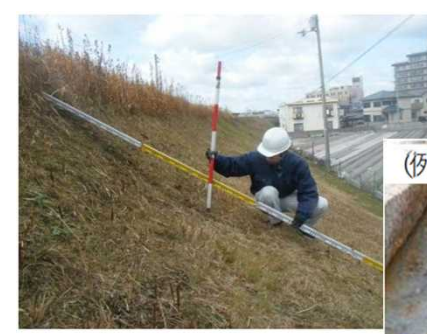
例えば、堤防形状、土の粒径を1/5

流れの相似則(フルード則)が満たされていても粘着力が発揮され、実物大より強い堤防になる

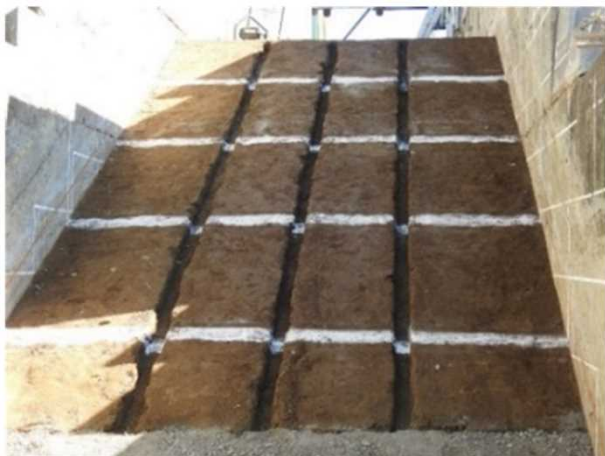
縦溝の状況  
(ケース2,4)

| ケース | 堤防模型に再現する<br>不確実性事象 | 通水時間 | 通水結果概要 | |
|---|---|---|---|---|
| 2 | 縦溝(ガリ侵食)が発生した場合 | 1時間 | あり | あり |
| 4 | ケース2+ケース3 | 5分 | あり | あり |

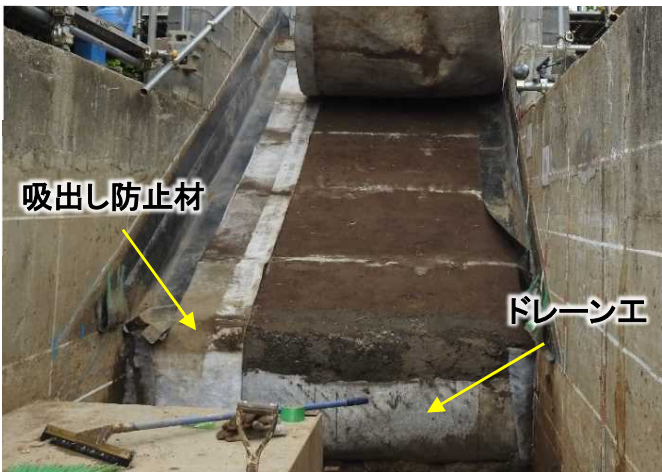
図 吸出し防止材による巻き込み状況

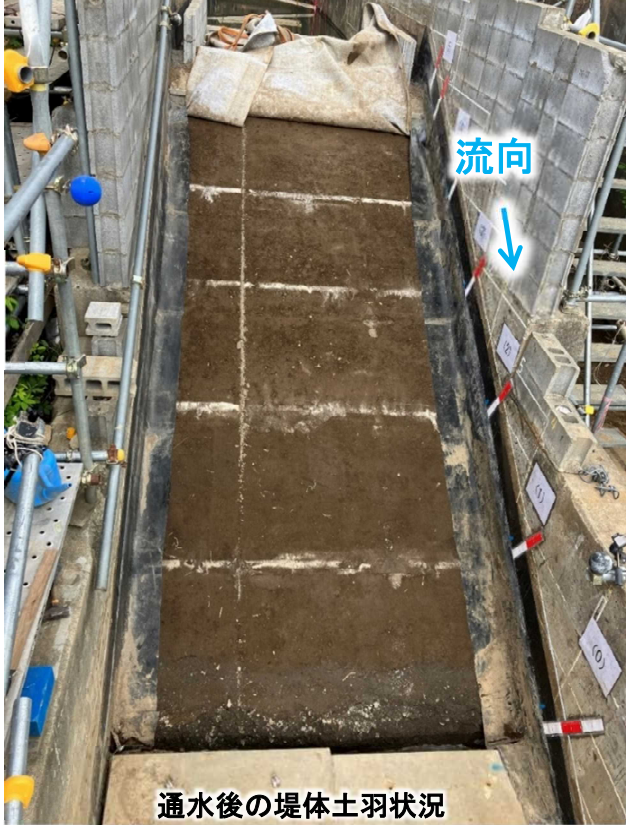
通水後の堤体土羽状況

通水による法尻部からの土砂排出は見られなかった

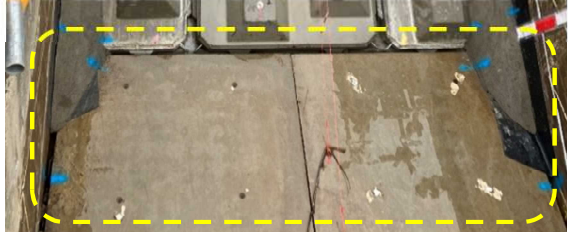
図 通水3時間後の状況

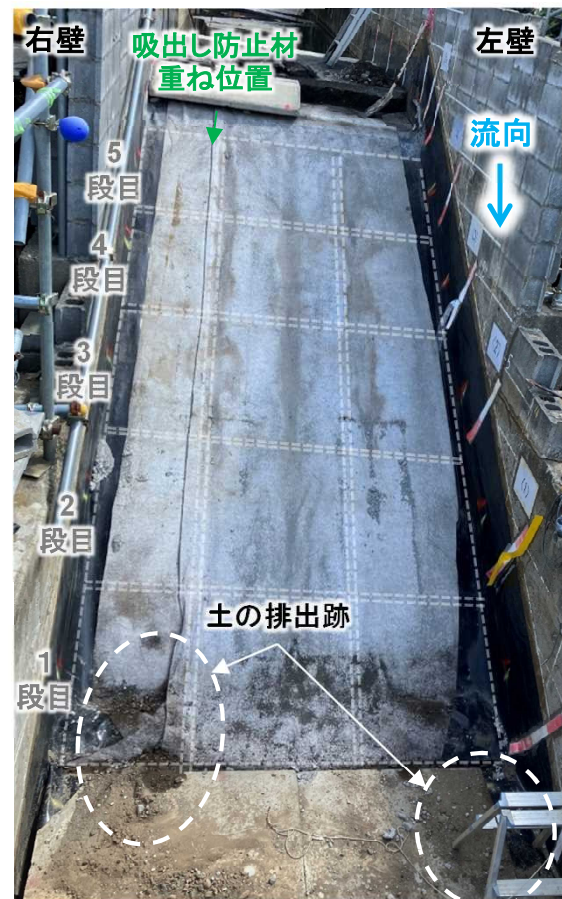
- 通水5分程度で、すぐに法面ブロックが流出(座屈破壊)
- 縦溝がある状態では、法尻部で吸出し防止材を巻き込むことで、逆に弱くなることが確認された → 溝内部の流れが影響か

法面ブロック撤去後の状況
