# 三次元データ・AI画像解析を活用した樹木管理の高度化

## 1.背景と目的

木曽三川では、河道内樹木の再繁茂が流下能力の低下要因となっており、その管理が喫緊の課題となっている。

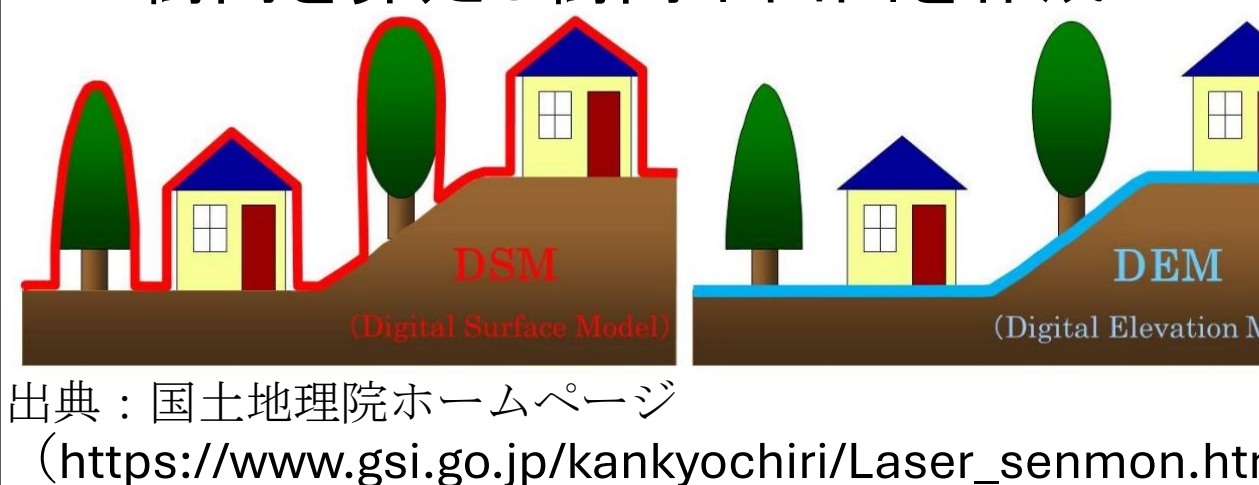
図-1 DSMとDEMのイメージ

- 樹木の高さを含む標高(DSM)から、地表面の標高(DEM)を差し引くことで樹高を算出し樹高平面図を作成

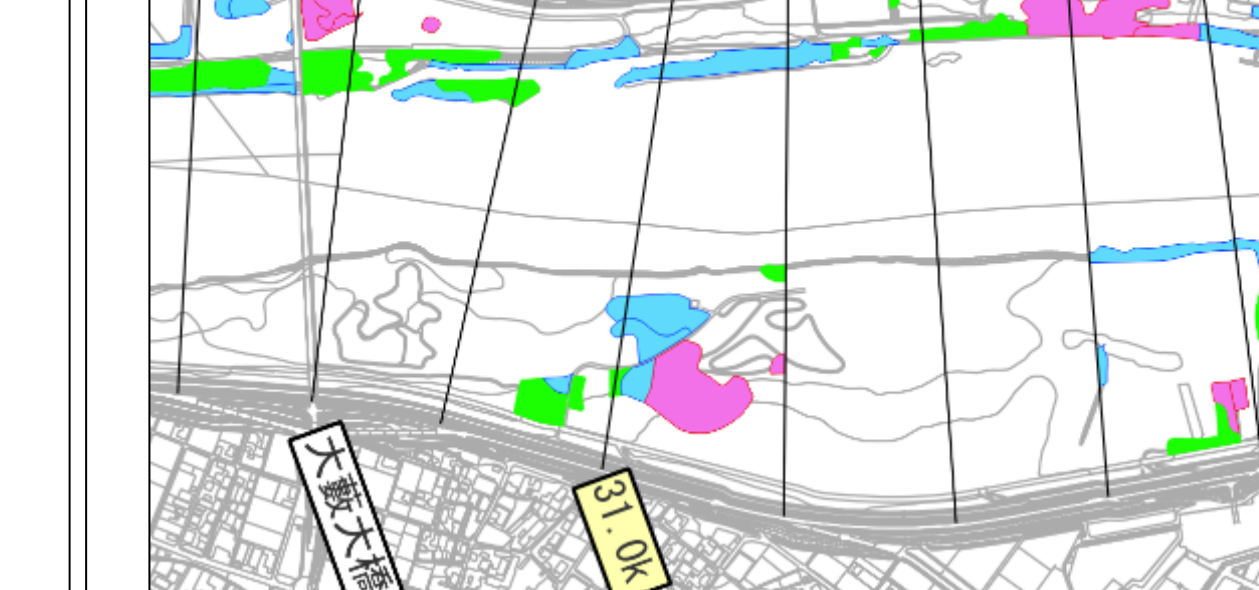
図-6 案1〜案3の手法による粗密の設定結果

- 提案した手法で設定した粗密(図-6)は樹木群エリアの大きさが考慮されない
- 航空レーザ測量の実施時期(夏・冬)により誤差が生じる懸念がある
- ヒストグラムから粗密の閾値を設定する際に、技術者による主観的な判断が介入する

広範囲を集計対象とするため、樹木面積割合を過小評価する懸念がある

準二次元不等流計算の条件設定に適用し難い

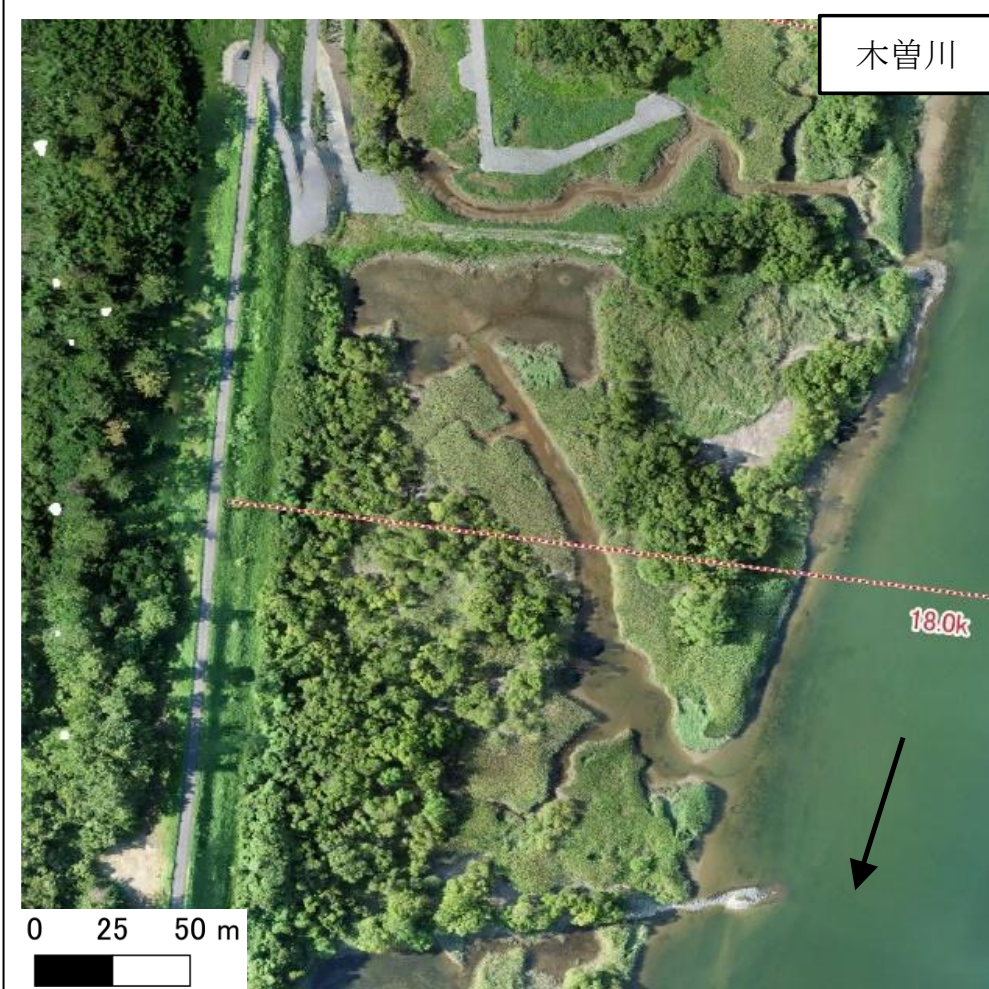
図-7 写真測量実施箇所(実施時)

RTK-GNSSを搭載したUAVにより、評定点の設置を省力化(表-2)

精度向上を目的として複数高度、複数角度で撮影(表-2)
