# 橋脚底部の洗掘に及ぼす フーチングの影響に関する基礎的実験

渡邊康玄 北見工業大学 社会環境系  
北川晶登 りんかい日産建設株式会社  
白井秀和 北見工業大学 社会環境系

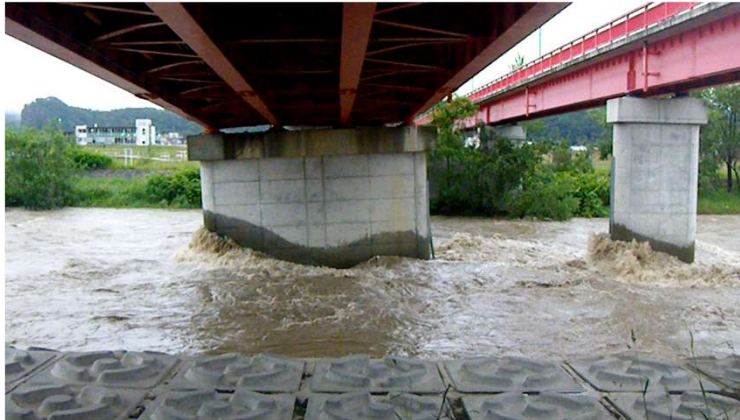
2018年7月湧別川洪水 いわね大橋

2018年7月4日15：00頃（ピーク;12:00頃）

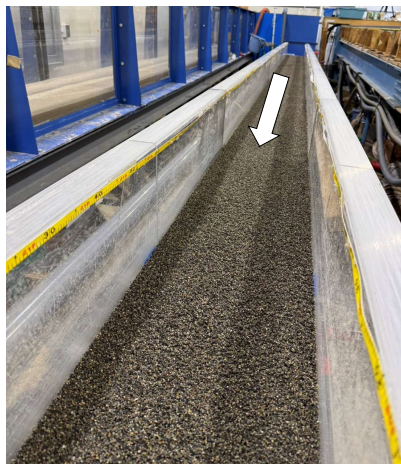
使用した実験水路

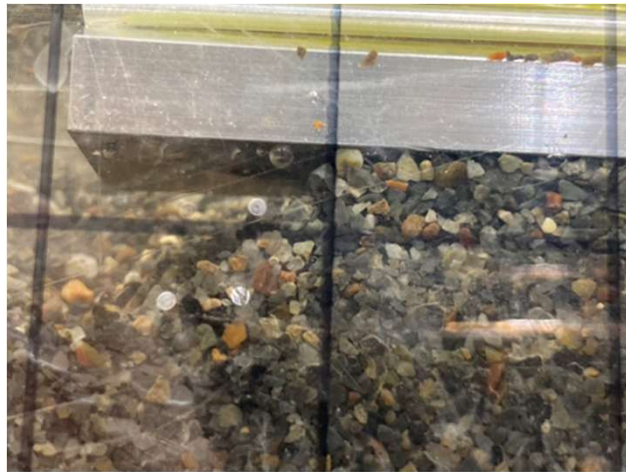
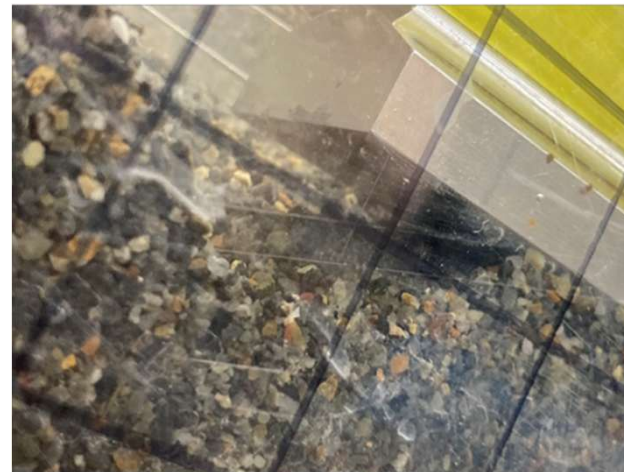
橋脚下部の洗掘が発生するため、下部の洗掘深の計測が必要

フーチング下部が洗掘されている状況（西田・渡邊，2024）
