# 平成23年7月新潟・福島豪雨における五十嵐川 の堤防・河道被害機構 -平成16年7月新潟・福島豪雨と比較して-

| 中央大学大学院 | 修士2年 | 佐藤海輝 |

本研究では平成23年7月新潟・福島豪雨を対象に洪水流・河床変動解析を行い、河川改修前の平成16年洪水と比較することで、河川改修の効果を踏まえて河道被害機構を検討する。

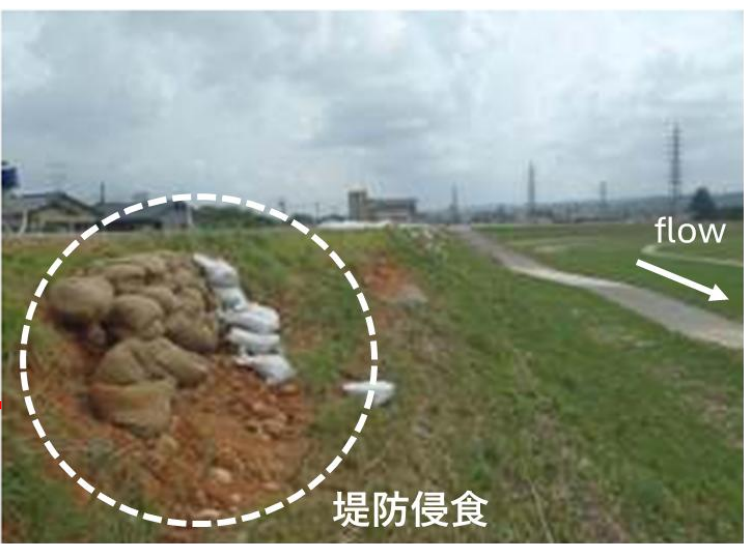
H23年洪水時 堤防侵食  
(3.4km右岸)

- ・ 堤防表法面侵食が生じた外岸側は、内岸と比較して全エネルギー水頭が大きい。
- ・ 3.4km外岸は水衝部であり、長時間越流が生じたことで流れが集中し、全エネルギー水頭が高い状態が続いたことで堤防天端付近の表法面が侵食被害を受けた。

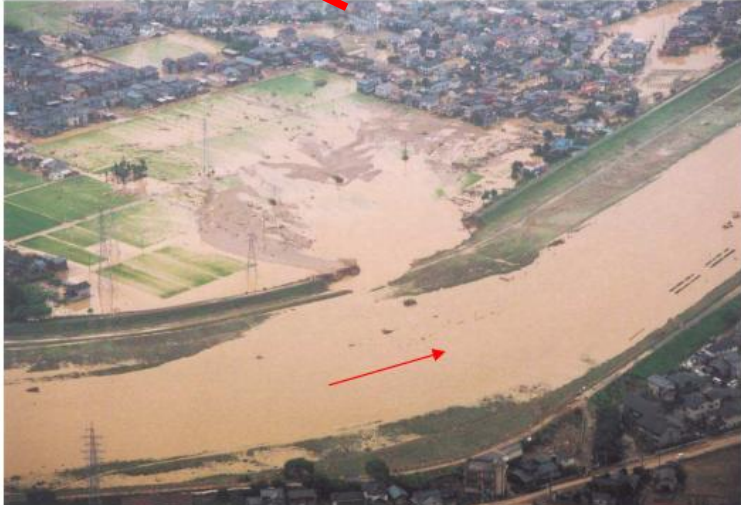
五十嵐川では平成16年と平成23年に大規模洪水が発生し、平成16年洪水では内岸堤防が約120mにわたって破堤した。この被害を受けて堤防等の改修が行われ、その後平成23年洪水が発生した。平成23年洪水は平成16年洪水より洪水規模が大きかったが、破堤は生じなかった。しかし、堤防表法侵食や内岸高水敷洗掘などの堤防・河道被害が生じた。

H16年洪水時  
堤防破堤  
(3.3km左岸)

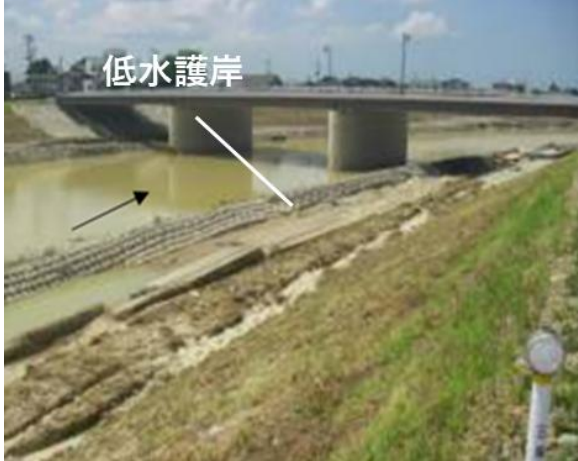
H23年洪水時  
高水敷洗掘  
(1.1km右岸)

- ・ 複断面的蛇行流れの影響で1.1km周辺では内岸側に主流速が寄り、増水期の段階から内岸高水敷上に高速流が流れている。
- ・ 高水敷・低水護岸洗掘被害が生じた1.1km内岸高水敷上では洗掘が生じている。
