礫床網状河川における護岸被害危険度評価

1)広島大学 2)パシフィックコンサルタンツ株式会社 3)名城大学 4)国土交通省中部地方整備局静岡河川事務所

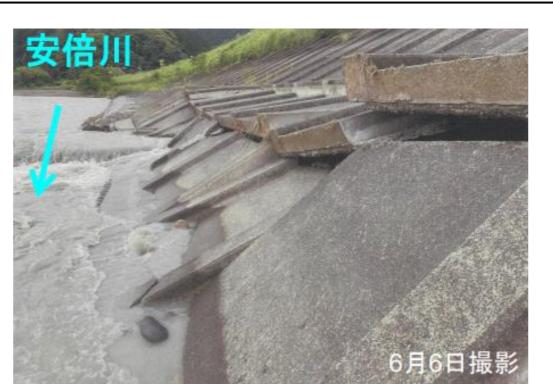
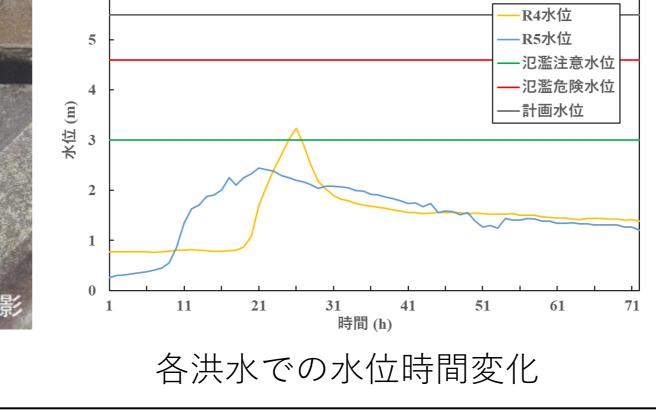
R5洪水での護岸被害

- 令和5年6月1日から3日にかけての出水(R5洪水)で 左岸17.5km付近において護岸被害が確認された
- 前年の令和4年9月に発生した洪水(R4洪水)では ピーク流量がR5洪水よりも大きかったにも関わらず 今回の被災箇所において護岸被災が発生しなかった

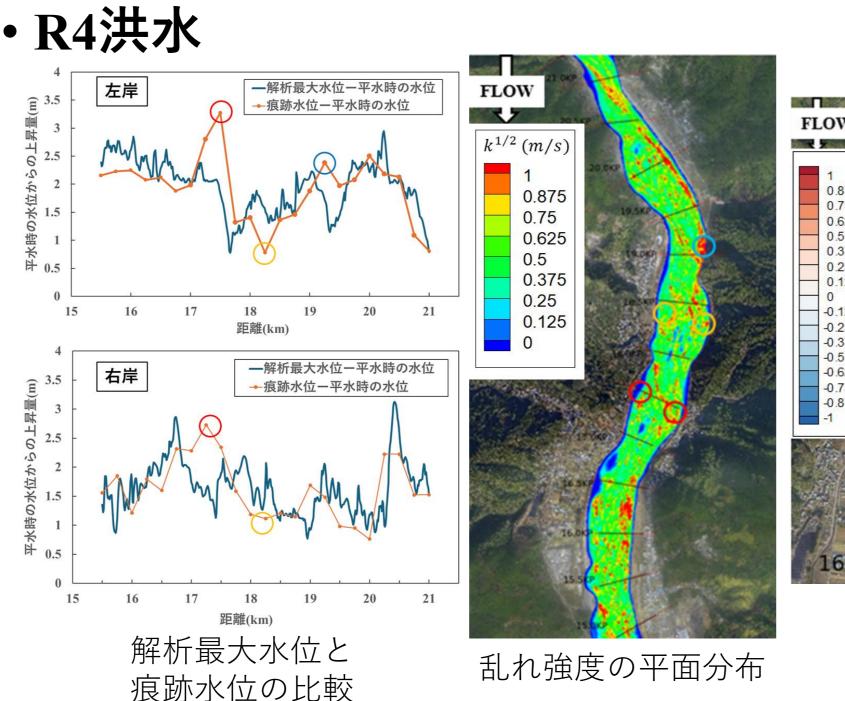
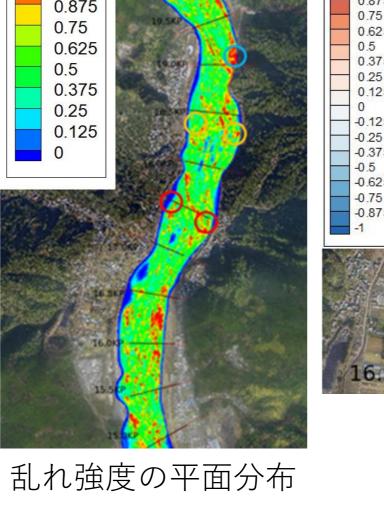
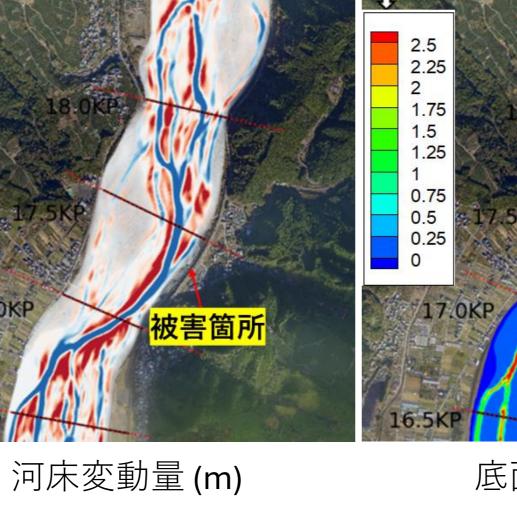
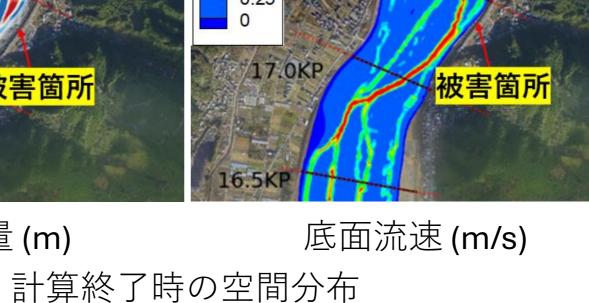
一各洪水の解析結果

:15km~21km(被害箇所:17.5km) 格子サイズ:横断約6m, 縦断約7m

地形データ:R4.5計測(LP), R5.1計測(ALB) ^増 :上流→自身で求めたH-Q式

下流→観測水位 (牛妻観測所) :0.03 m (平均粒径) 相当粗度

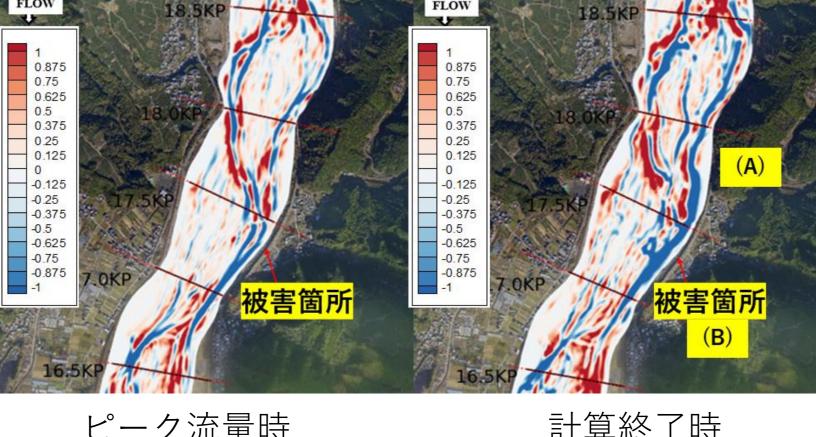
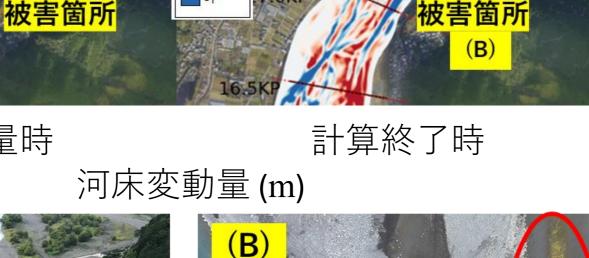
ピーク流量時 計算終了時 底面流速分布 (m/s)

痕跡と解析の差が大きい箇所 では乱れ強度が高く流れの 三次元性による誤差の可能性

被害箇所よりも下流に水衝部が位置 浸食量,底面流速が大きい

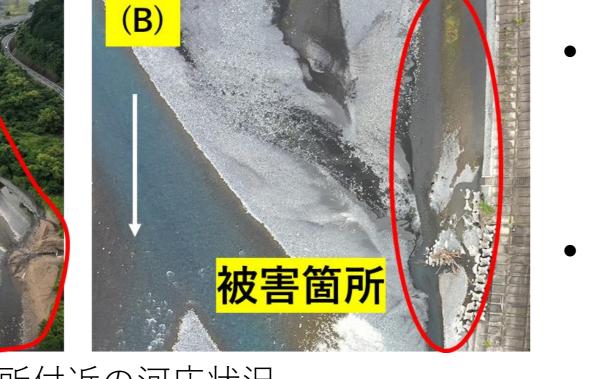
被害箇所付近の河床状況 (R6.7撮影)

- ピーク流量時から計算終了時の間 に被害箇所含む左岸側で大規模な 洗堀が発生
- 低流量時に局所的に水流が集中す る箇所で持続的に土砂が削られた 可能性

- R5洪水では,流量低下時に被害箇所を含む約500m規模の広範な洗堀が発生していた.これはR5洪水 において、流れが護岸際に集中し、長時間継続的に土砂が流出したことに起因すると考えられる
- ALB地形データを用いたR5洪水時の乱れ強度の数値解析からR5洪水での被災箇所は危険箇所の一つ として抽出された。河岸が山付き、岩壁、樹木繁茂区間を除くと、乱れ強度から抽出された箇所は 過去、いずれも護岸、水制に何らかの変状が見られた箇所であった。R5洪水流量ハイドログラフの 方がR4洪水流量ハイドログラフに比べて危険度が高いことは説明できたが,R4洪水前はALB地形 データがないことから危険度が適切に評価できておらず、洪水前の地形による危険度の違いの評価 についてはさらなる検討が必要である.

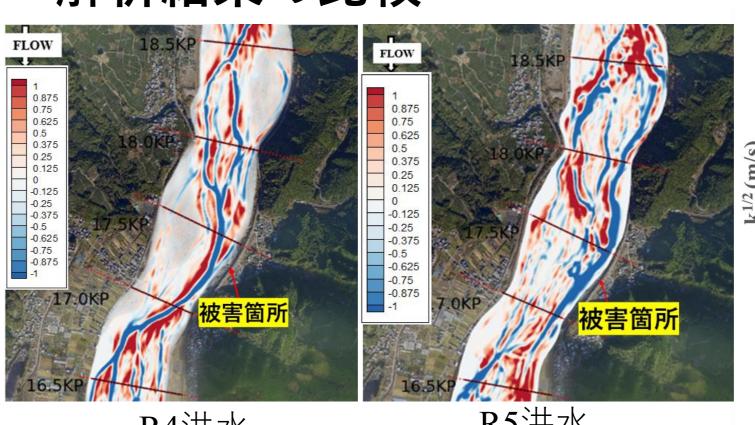
- 17.5km地点以外の乱れ強度が 高い箇所で見られた特徴 地点(km) 岩壁区間 一初期地形:R4LP,流量:R4 山付き区間 18.7-18.8 樹木繁茂 特徴 根固めブロックの変状 水制工の摩耗 各洪水での左岸際乱れ強度縦断分布 根固めブロックの変状
- 流路全体が上流側へ移動,被害箇所付近が新たな水衝部に変化
- 被害箇所付近での乱れ強度でもR5洪水の方が高い
- 乱れ強度により護岸被害のポテンシャルが高い箇所を把握することができる

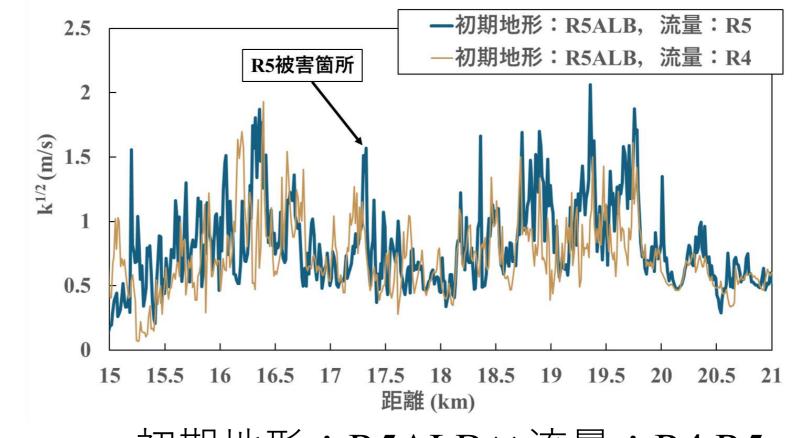
初期地形:R5ALB×流量:R4,R5

- R5洪水の流量を与えた場合に, 乱れ強度が高くなっている
- 水みちを考慮できないLPでは被災箇所 の乱れ強度の上昇が小さい

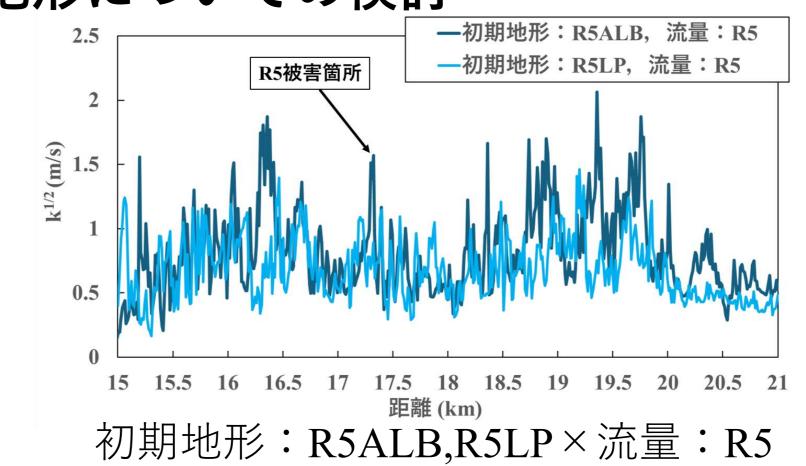
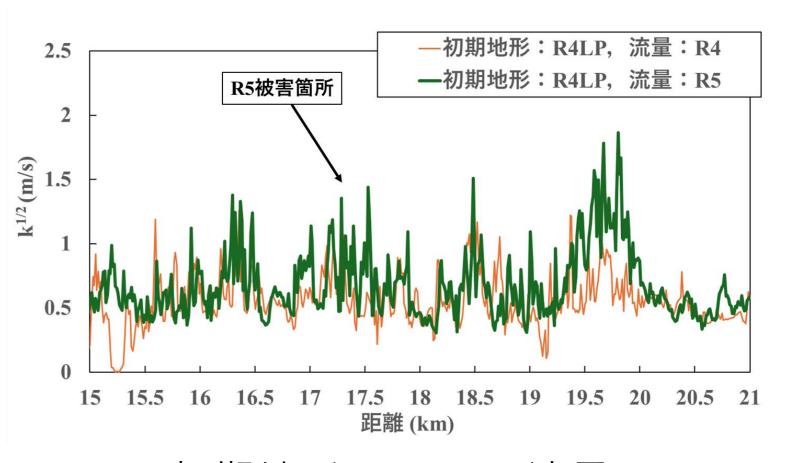
初期地形:R4LP×流量R4,R5

(水面下データが考慮できるALBでは 被災箇所の乱れエネルギーが高い)
