# 衛星・空撮画像を活用した令和2年7月 球磨川豪雨による人吉市の被害建物の分析

2025年6月20日

東京都立大学

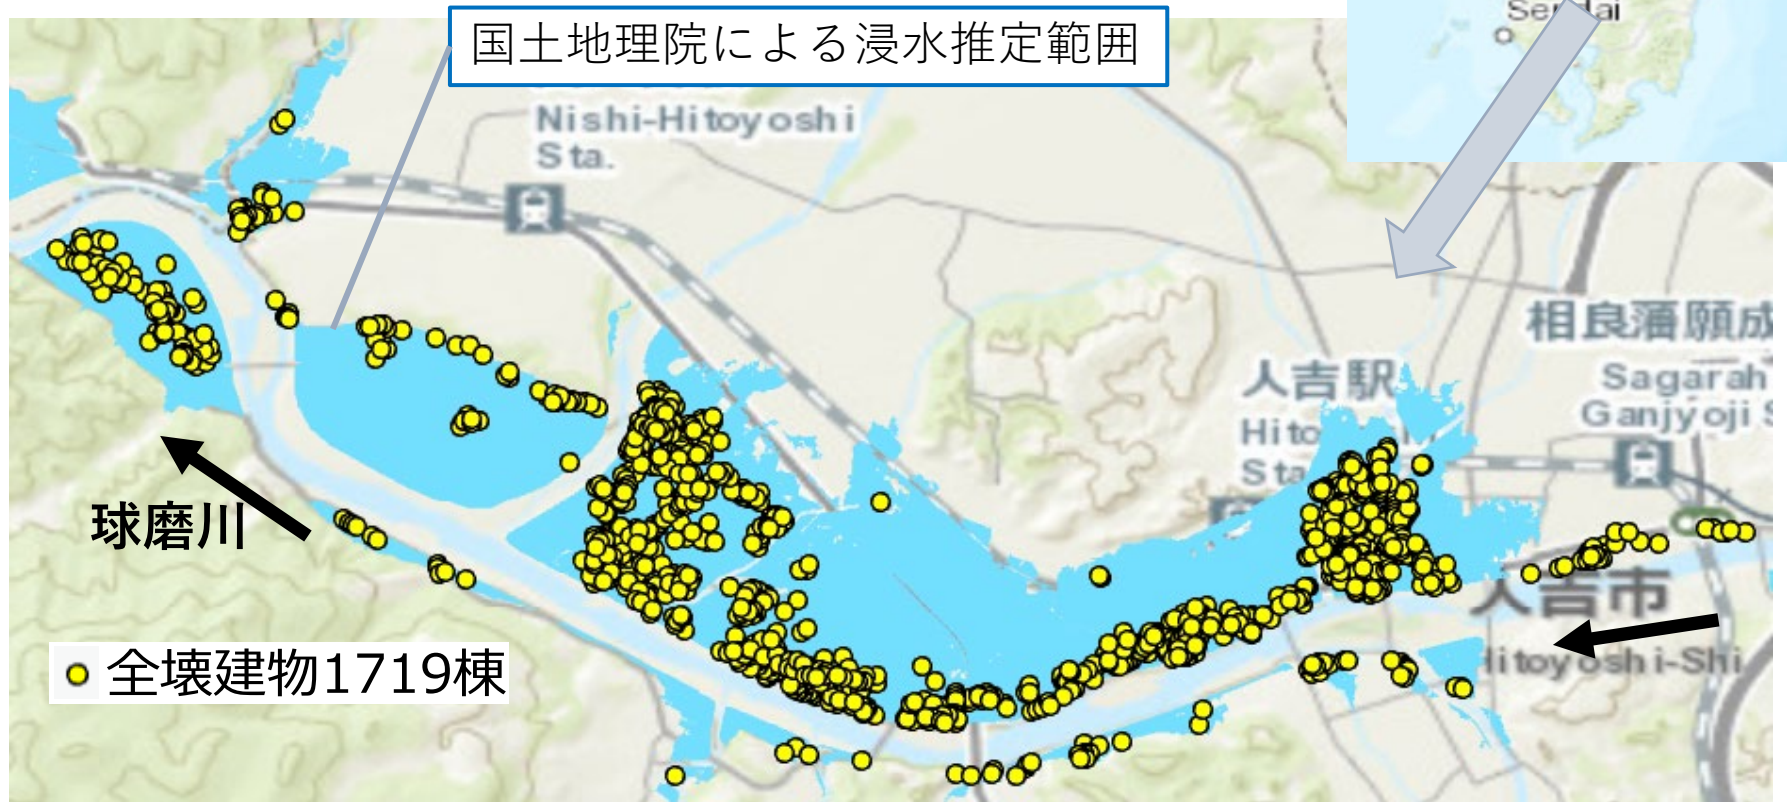
人吉市内を流下する球磨川と全壊建物の位置

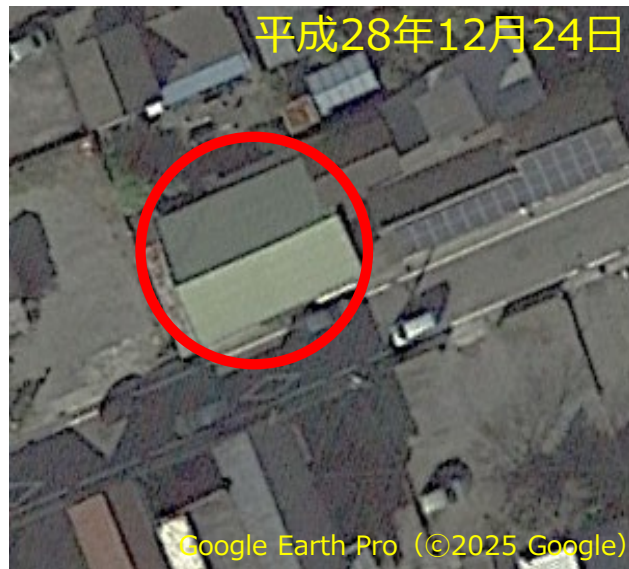
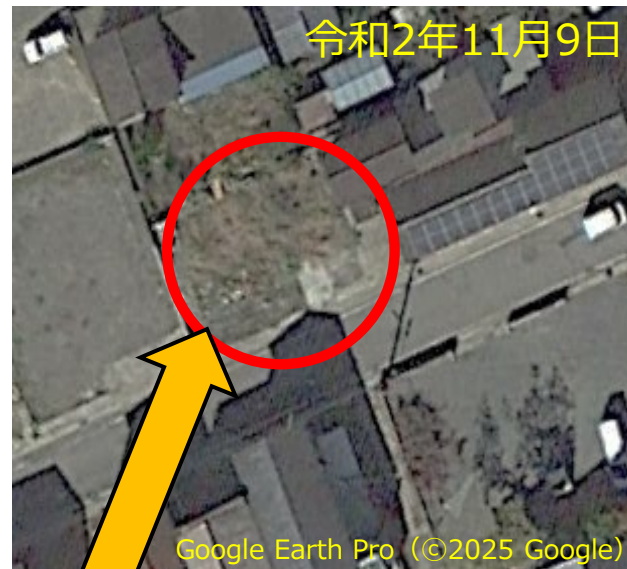
取壊し等  
建物の  
抽出

建物の形跡がなければ「取壊し等建物」

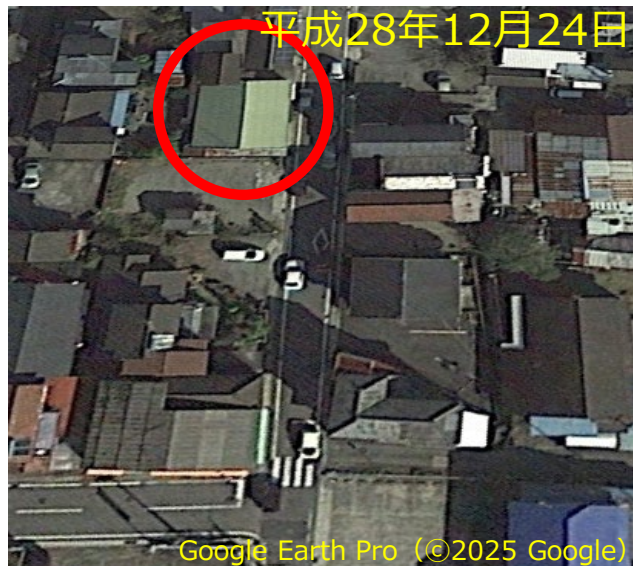
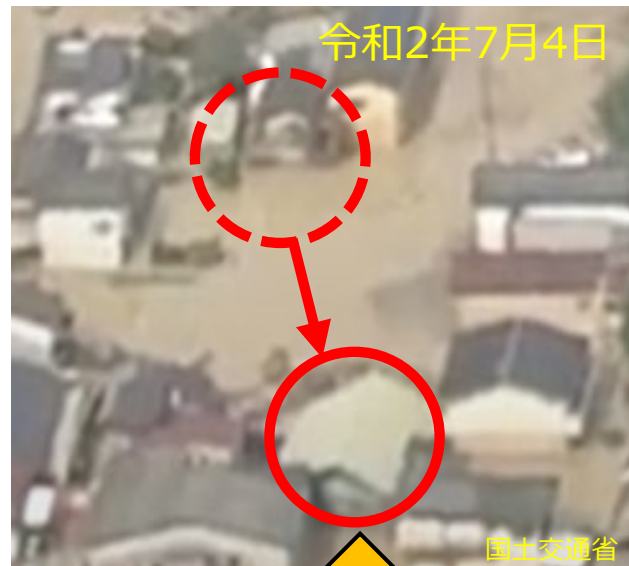
流失建物  
の特定

元の位置から移動した建物等を  
「流失建物」

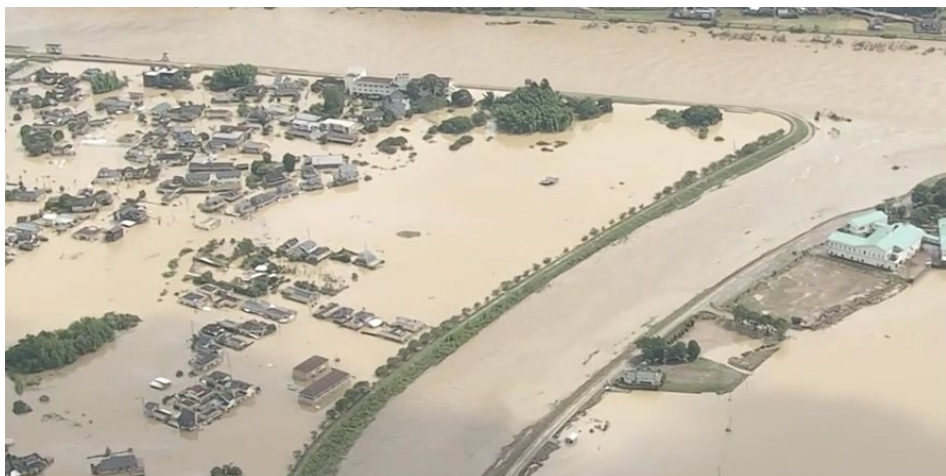
令和2年7月豪雨球磨川出水時の防災ヘリによる動画

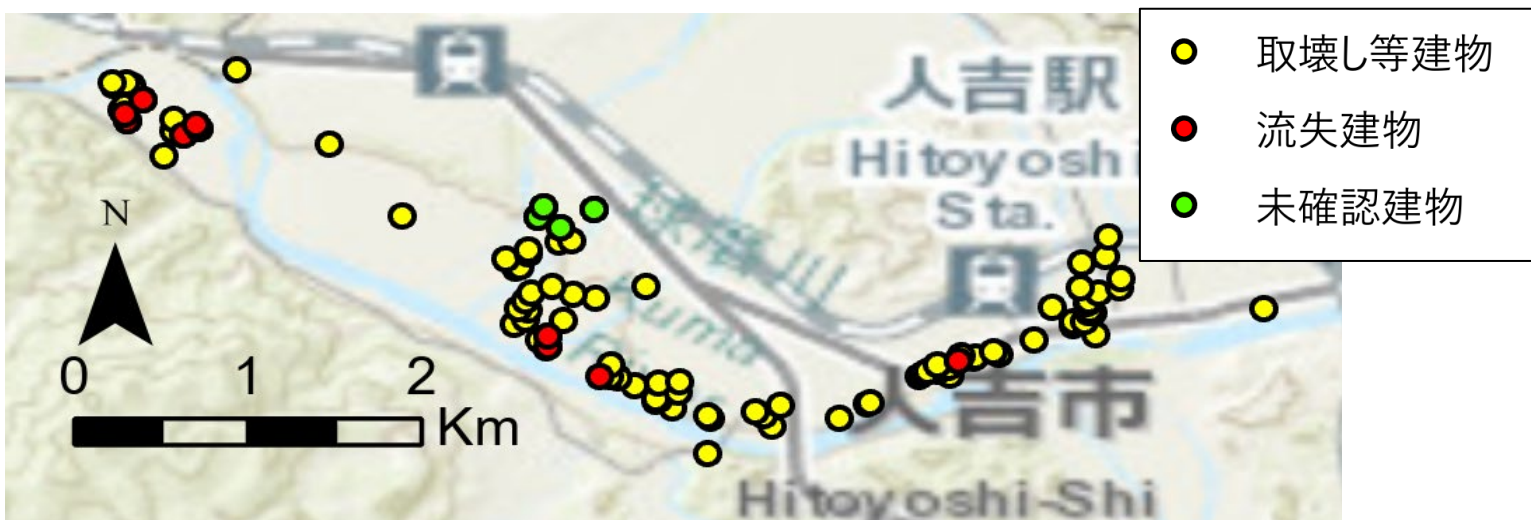
流失建物・取壊し等建物・未確認建物の位置

- 全壊建物 1719 棟から取壊し等建物 102 棟抽出、  
取壊し等建物から**流失建物10棟特定**
- 氾濫シミュレーションで浸水深及び流速算出、  
流失建物・取壊し等建物・全壊建物との関係分析
- 建物の倒壊等限界の限界線を超えていない流失建物  
3棟は、**簡易的な建物構造**
- 建物に強い浸水深及び流速が作用することが  
**流失の要因**となることを示唆

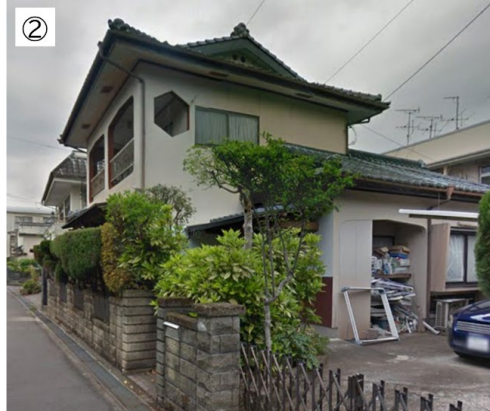
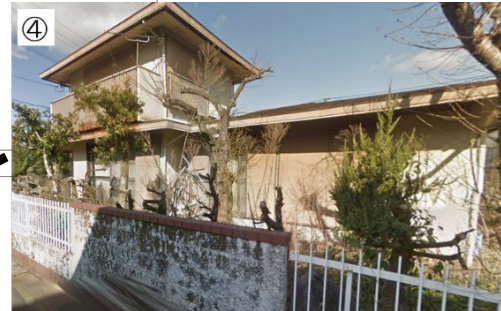
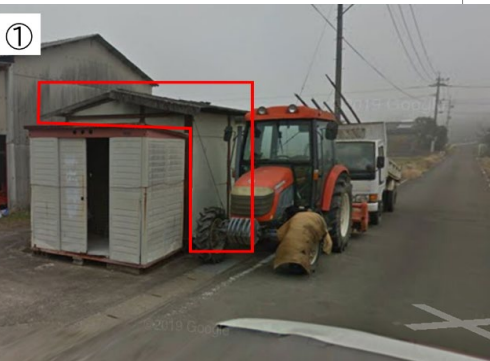
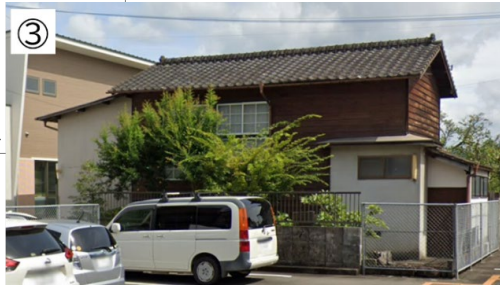
## 建物倒壊等限界と被害建物の関係

倒壊・滑動もしない領域で3棟流失  
→簡易的な建物構造
