# 河川氾濫による農地土壌流亡の現象解明に向けた

## 事例分析と水理実験

寒地土木研究所 寒地河川チーム

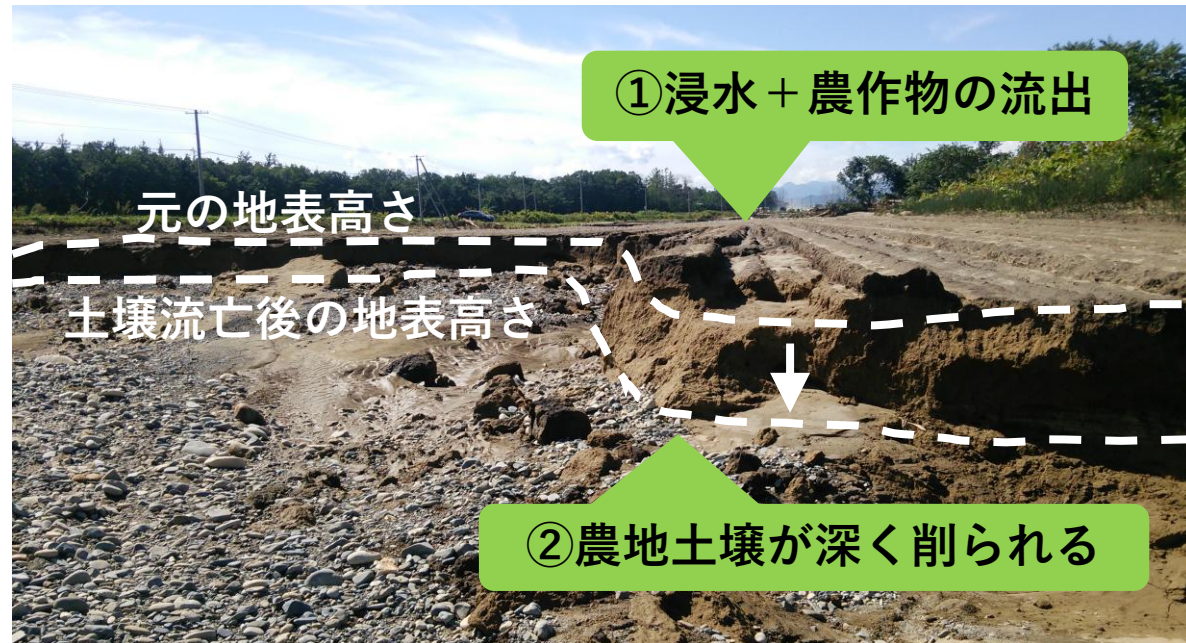
土壌流亡が発生した農地 (帯広市)

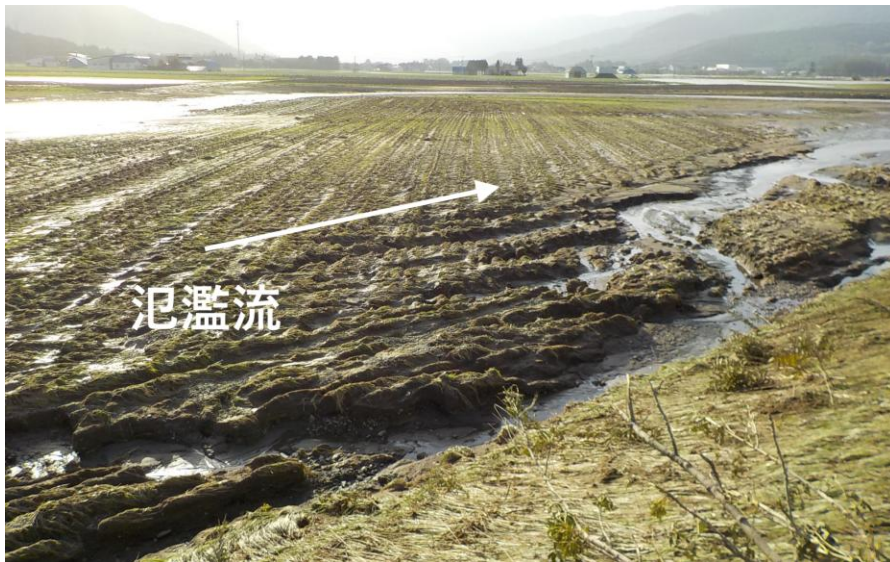
氾濫流に沿って表層土が筋状に剥離した。侵食域と堆積域が分かれており、復旧には表層土の搬入（客土）と堆積土砂の除去の両方が必要と分かった。

農地表層が筋状に侵食されている

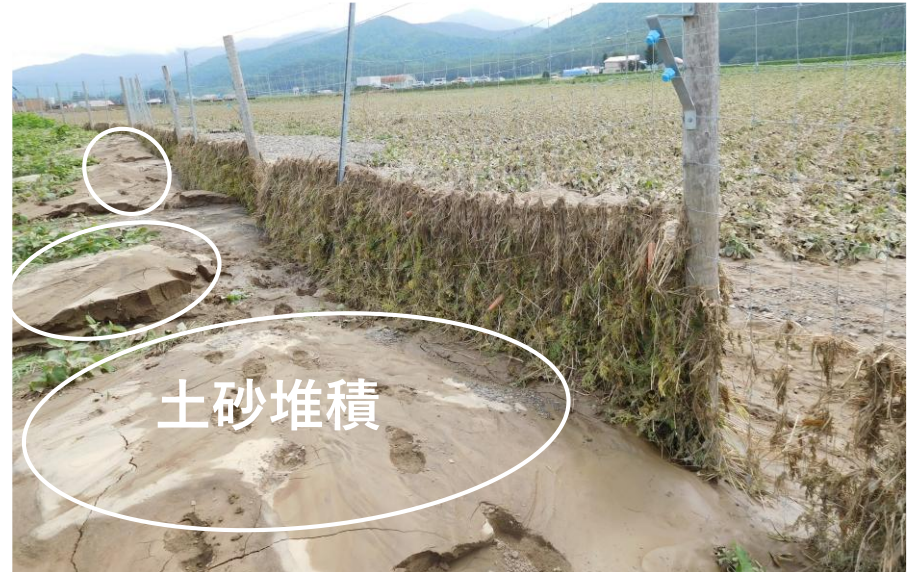
河川の土砂が堆積

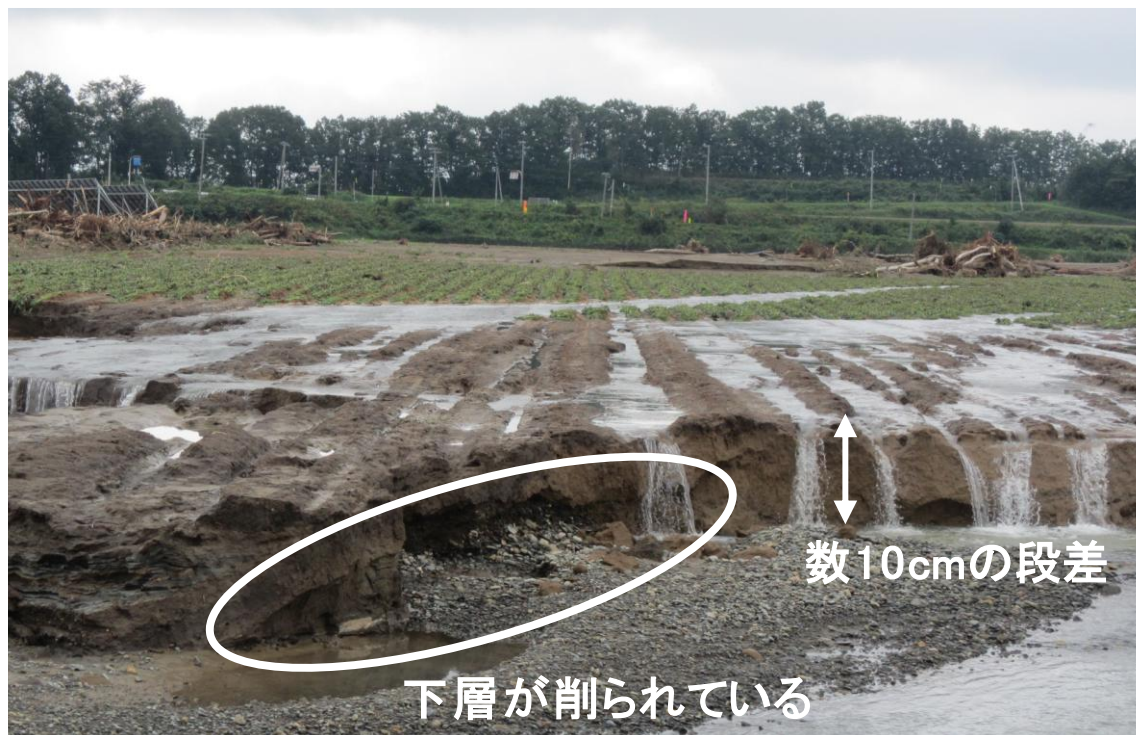
農地に**顕著な段差**が生じており、農地表層土が剥離した後に下刻侵食が進んだが、硬い「耕盤」と呼ばれる層の付近で下刻侵食が停止した可能性がある。段差は下層が先に侵食され、その後上層が崩落したと推察され、河川の湾曲部の河岸侵食に類似した侵食メカニズムが見られた。

段差の高さは概ね均一、下層が先に削られている

- ・農地土壌流亡のメカニズム解明のための初期検討として、被災事例の収集・分析と、土壌流亡実験を実施した。
- ・被災事例分析では、氾濫流に沿った表層土の筋状剥離や、耕盤層で下刻が止まり側方侵食が進行する過程が推察された。
- ・実験では、決壊条件下では農地全体で侵食が卓越し、流速約1.0m/s以上、無次元掃流力約5以上で侵食が進行する様子が確認された。

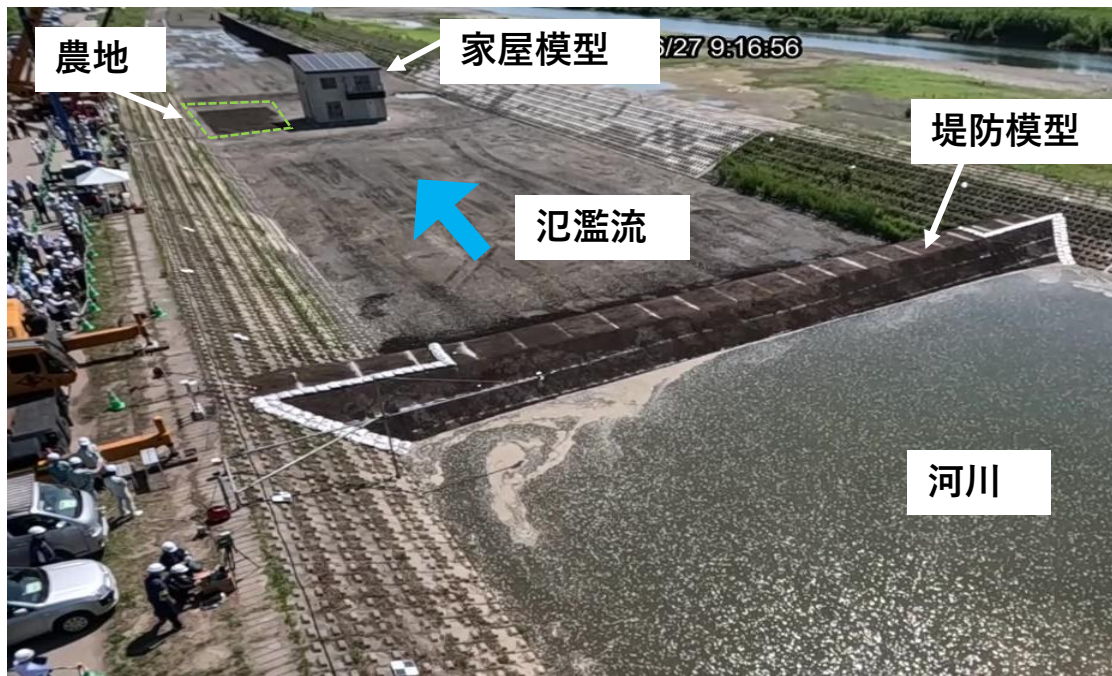
千代田実験水路において行われた実物大の堤防決壊実験にあわせて、  
氾濫域側（水路下流側）に農地を造成し、実際の氾濫に近い条件

実験全景

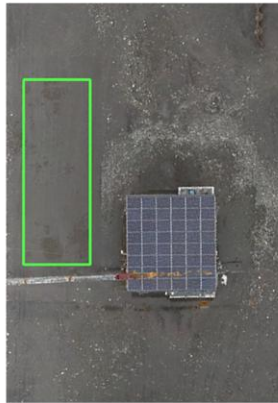
通水前

通水中（一時停止時）

通水後

通水前・中・後の近影写真と  
通水中・後の地形変化高コンター図
