# かご工を事例とした 越水に対する性能の信頼性向上に 関する実験的研究

- 河野 努 日鉄建材株式会社 土木開発技術部  
(元国土交通省 国土技術政策総合研究所 河川研究部 河川研究室)
- 三好 朋宏 国土交通省 国土技術政策総合研究所 河川研究部 河川研究室
- 福岡 千陽 国土交通省 国土技術政策総合研究所 河川研究部 河川研究室
- 松尾 峰樹 国土交通省 国土技術政策総合研究所 河川研究部 河川研究室
- 瀬崎 智之 国土交通省 国土技術政策総合研究所 河川研究部 河川研究室

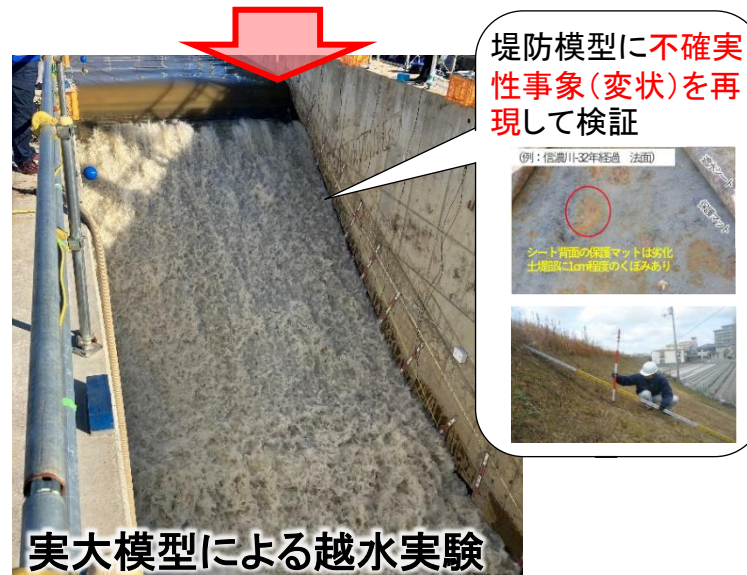
① 実現場での不確実性事象を要因として越水性能が損なわれるまでのシナリオをFT図に整理

② FT図中の経路を実大水理模型実験で検証  
(基本事象となる不確実性事象が越水性能に与える影響の確認)

③ 検証結果を基にFT図を見直し  
(対策案の検討等の技術的なフィードバック)

FT図と実験を組み合わせた信頼性向上手法のフロー図

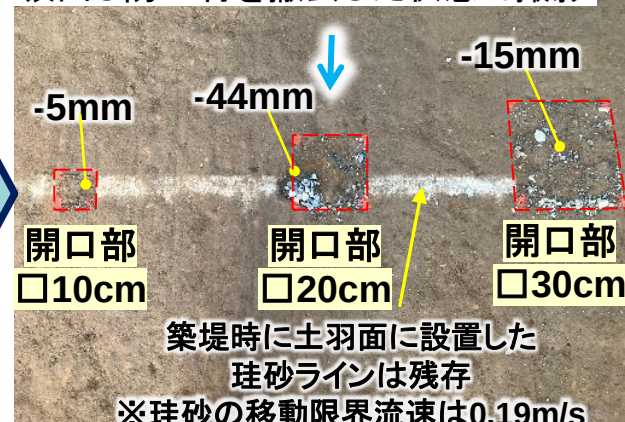
- 吸出し防止材の開口部で侵食が若干生じる程度で範囲は限定的  
→越流水の減勢効果や、開口部への金網の追従(屈撓性)により、侵食を抑制

吸出し防止材を敷設した状態で撮影

吸出し防止材を撤去した状態で撮影

吸出し防止材開口部の状況(左:通水前、右:通水後)

※枠内は、開口部を施した後に中詰石を充填

➤ 吸出し防止材に開口部が生じる変状は、越水性能への影響が小さいことが示唆

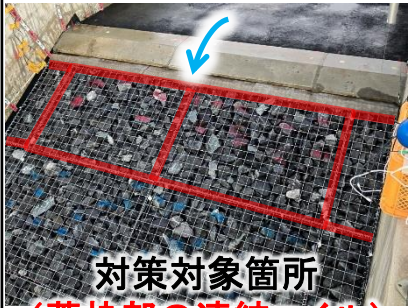
| 再現した<br>変状内容 | ①中詰石が緩詰の<br>状態 | ②蓋枠の流出 | ③堤体土の流出口の拡大・発生<br>(吸出し防止材に開口部) | ④吸出し防止材と土羽<br>面に隙間の発生<br>(土羽面に溝) |
|---|---|---|---|---|
| 想定され<br>る対策案 | 施工時に中詰石が<br>不足しないように、施<br>工基準を策定する<br>等 | 蓋枠の連結コイルの<br>増量、維持管理時に<br>重点的に観察する<br>等<br>連結コイル <br><br>対策対象箇所<br>(蓋枠部の連結コイル) | — | — |
