令和5年秋田豪雨による五城目町の浸水被害 と高齢者施設における法人間連携の有効性

金井純子 徳島大学大学院 社会産業理工学研究部 理工学域 中野晋 徳島大学名誉教授

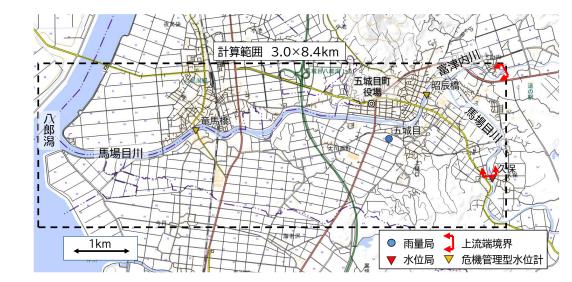
実施していた対策 被害状況 避難行動 法人間連携など IOmメッシュ正方格子 Δ† 0.05秒

馬場目川氾濫による最大浸水深分布の再現状況

- (I)浸水痕跡調査 徳島大学グループ43カ所,秋田大学8カ所 計52カ所
- (2)洪水氾濫解析

「AFREL-SR」(ニタコンサルタント(株))

計算領域:南北3.0km, 東西8.4km

計算期間42時間

地形データ:国土地理院5mDEM

馬場目川のデータ:秋田県より提供

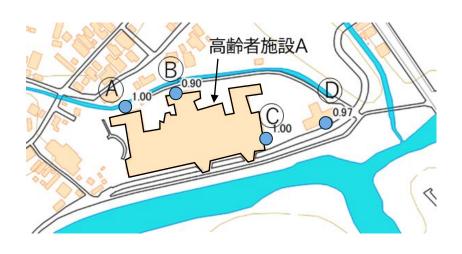
高齢者施設A周辺の浸水痕跡深

馬場目川と富津内川の合流点付近の低地,平屋,入所定員100名,居室数53室 大雨による避難を3度経験(H19年,H30年,R4年) 避難先を記載した入所者リストの作成訓練,非常持出品の準備訓練 止水板,敷地内に仮設避難所を設置,避難確保計画

- ✓ 令和5年秋田豪雨による五城目町の浸水被害は,7月15日13~15時から始まった馬場目川からの溢水・越水が主な原因である。
- ✓ 避難指示の発令は被害が顕著となる5時間前くらいに出されており、高齢者施設 Aの避難等にも適切であった。
- ✓ 馬場目川と富津内川の合流点に位置する高齢者施設Aは,床上浸水70cmの被害を受けたものの,的確な判断により浸水が始まる前に入所者全員を安全な場所へ避難させることができた。
- ✓ さらに,法人の枠組みを超えた協力により,入所者の搬送や一時受け入れを実現した.本事例は,避難確保計画およびBCPに基づいた日頃の準備や避難訓練の成果を示すと共に,経営基盤の強化を基軸にした法人間連携が災害時にも有効に機能した成功例である.
- ✓ 昨今の福祉業界は,慢性的な人手不足,ニーズの多様化,資材高騰などの経営 課題を抱えており,それらに比べて防災の優先順位は低い.
- ✓ しかし、そのような中でひとたび災害が発生し被災すると、経営は急激に悪化し廃業に追い込まれるケースもある。
- ✓ 洪水想定の避難確保計画やBCP策定が,経営戦略や業務改善に役立つという 事例を示すことが必要である。

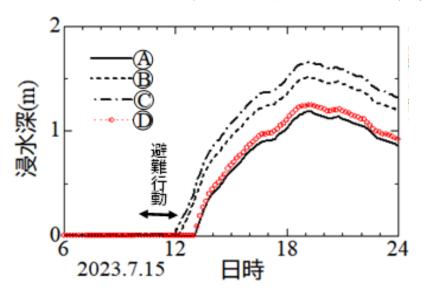
施設付近の浸水過程と避難行動の関係

- ✓ 7月15日の朝,計画に沿って災害対策本部を設置
- ✓ 当初 I 3時頃の避難開始予定としていたが,8時に町内全域に避難指示が発令されたことを受け,急遽前倒で避難することに変更
- ✓ IO時から入所者84名を近隣の中学校の体育館(46名),敷地内の仮設避難所(26名),系列病院(8名)へ搬送,I2時40分避難完了
- ✓ 敷地内の仮設避難所の入所者を近隣の中学校の体育館へ搬送
- ✓ プライバシー保護の衝立が無い,車いす利用者のトイレが不足,町内全域で断水し 体育館の衛生環境の悪化
- ✓ 法人が運営する潟上市の健康拠点施設へ移動
- ✓ 潟上市の法人が介護職員ら4名とリフトバス2台を体育館に派遣し、入所者 I I 名を 搬送、施設で受け入れ
