# 鉄道橋りょうを対象とした 側方侵食危険度評価方法の基礎的検討

元 東日本旅客鉄道株式会社  
東日本旅客鉄道株式会社  
国立研究開発法人 土木研究所

# はじめに

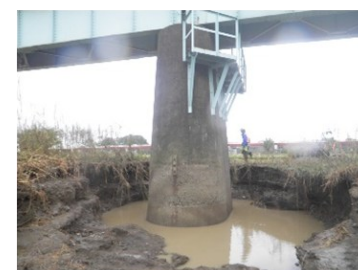
## ■これまで想定していた被災形態（局所洗掘）

局所洗掘 事例

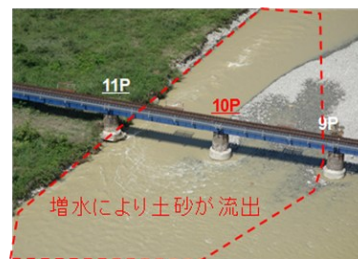
## ■近年発生している被災形態（側方侵食）

側方侵食 事例

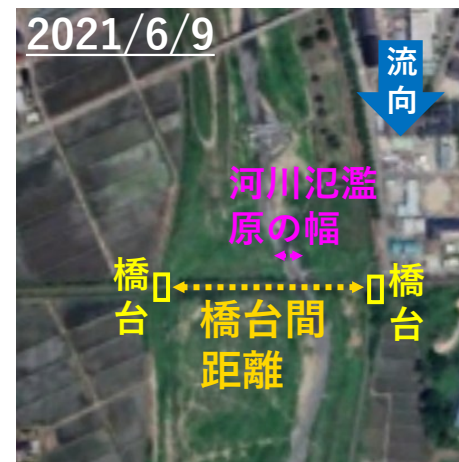
- 1947年時点では、橋台幅付近まで河川氾濫原が広がり、複列砂州が発達
- 2021年は川幅が縮小し、単列砂州に遷移

1947年と2021年河道の比較

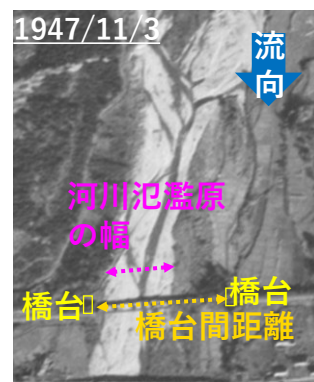
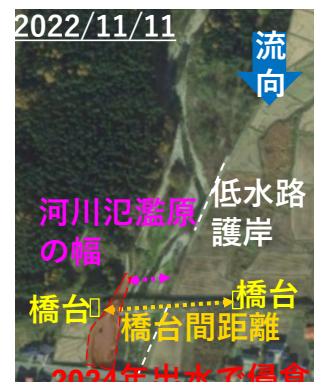
- 2024年出水により、7Pから右岸側橋台周辺が侵食され、橋台のウイングが一部崩壊
- 過去と比較して河道が縮小、左岸側の一部に低水路護岸が設置

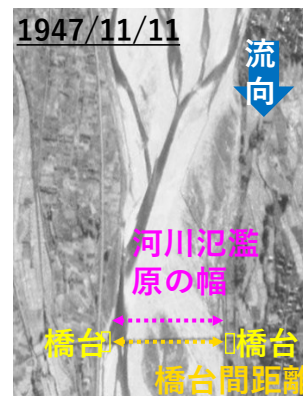
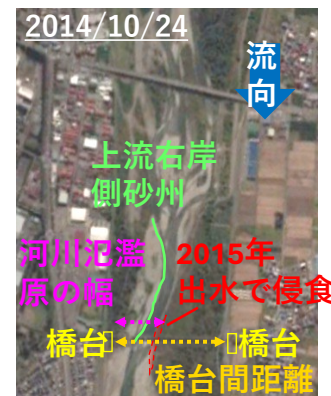
- 2015年9月の出水により、左岸側が侵食され10Pに変位が発生
- C橋りょうは過去と比較して川幅が縮小した河川において、固定化した砂州の対岸側が水衝部となり侵食されたと推測

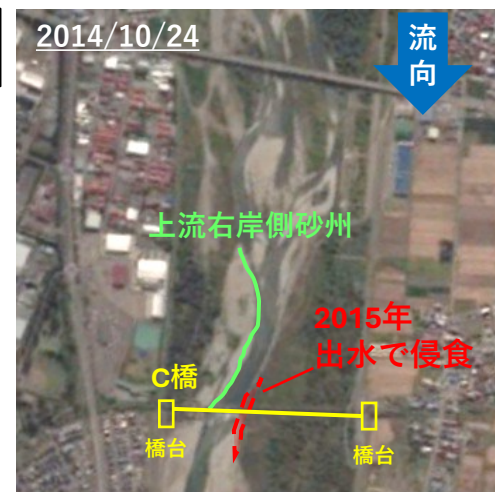
- 橋りょう上流側の地形の影響を受けた可能性  
⇒橋りょう断面地形で算出しているため、上流側の影響を反映できず、侵食要因を十分に説明できない可能性  
詳細な考察は今後の課題

比高水深比1.0未満で側方侵食が発生した事例の発生前航空写真 (C橋りょう)
