残存する半閉鎖性水域に着目した  
氾濫原の近過去環境の分析：  
堆積速度からみた堤防効果とその影響要因

**田代 喬\*・陀安一郎\*\***

**\*東海国立大学機構名古屋大学  
減災連携研究センター**

左岸にのみ堤防を有する津屋川の堆積環境を通じて  
氾濫原における近代以降の洪水と土地改変の影響を探る

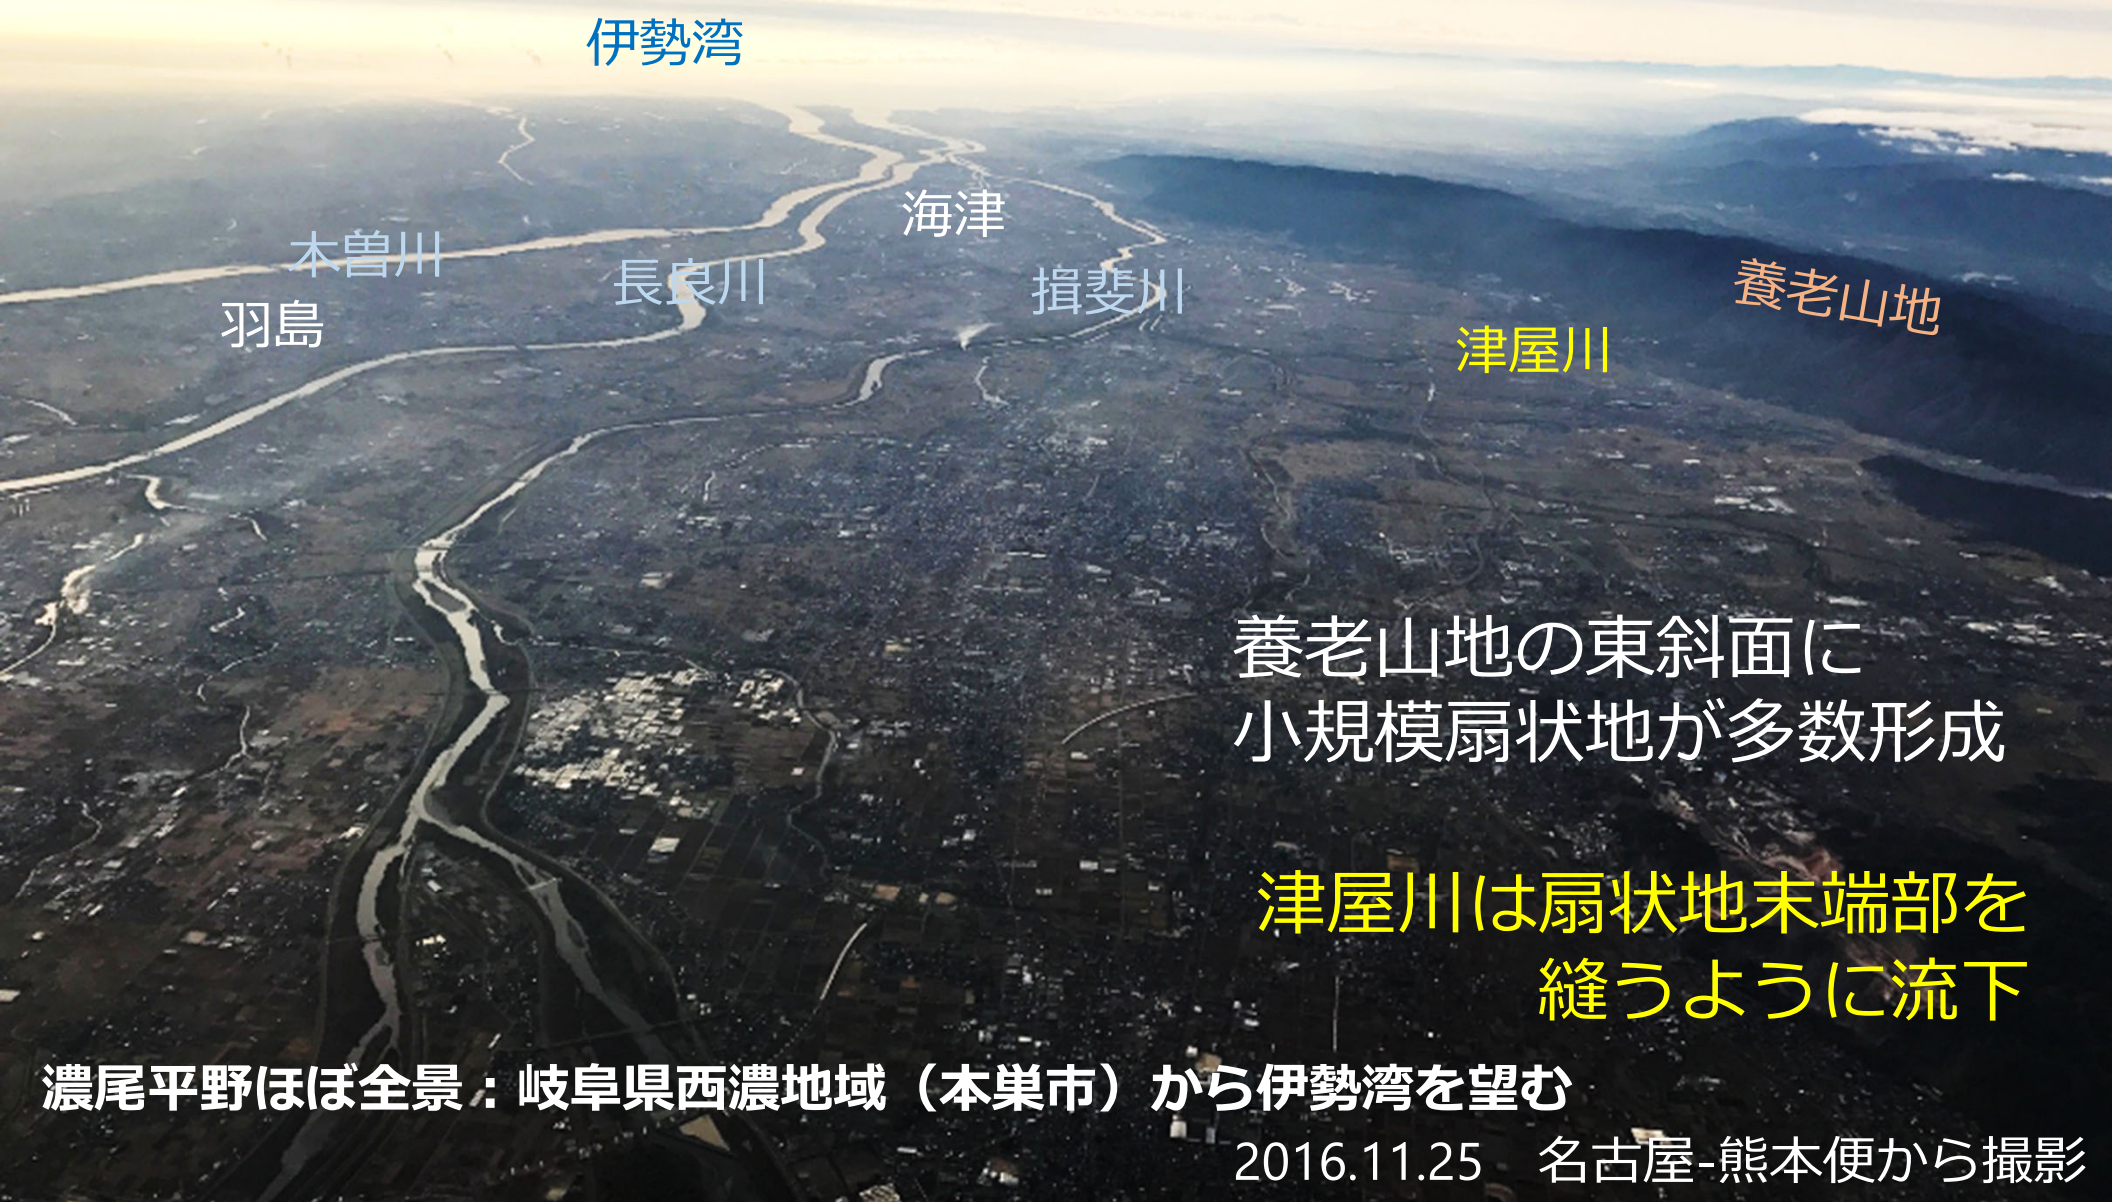
濃尾平野ほぼ全景：岐阜県西濃地域（本巣市）から伊勢湾を望む

養老山地の東斜面に  
小規模扇状地が多数形成

津屋川は扇状地末端部を  
縫うように流下

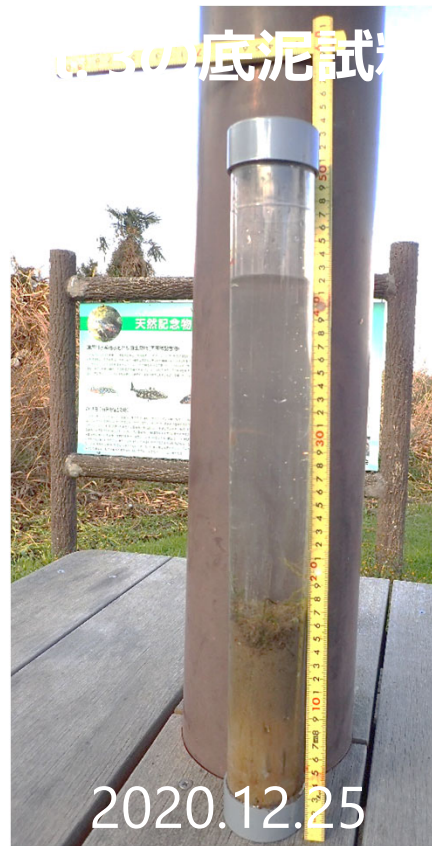
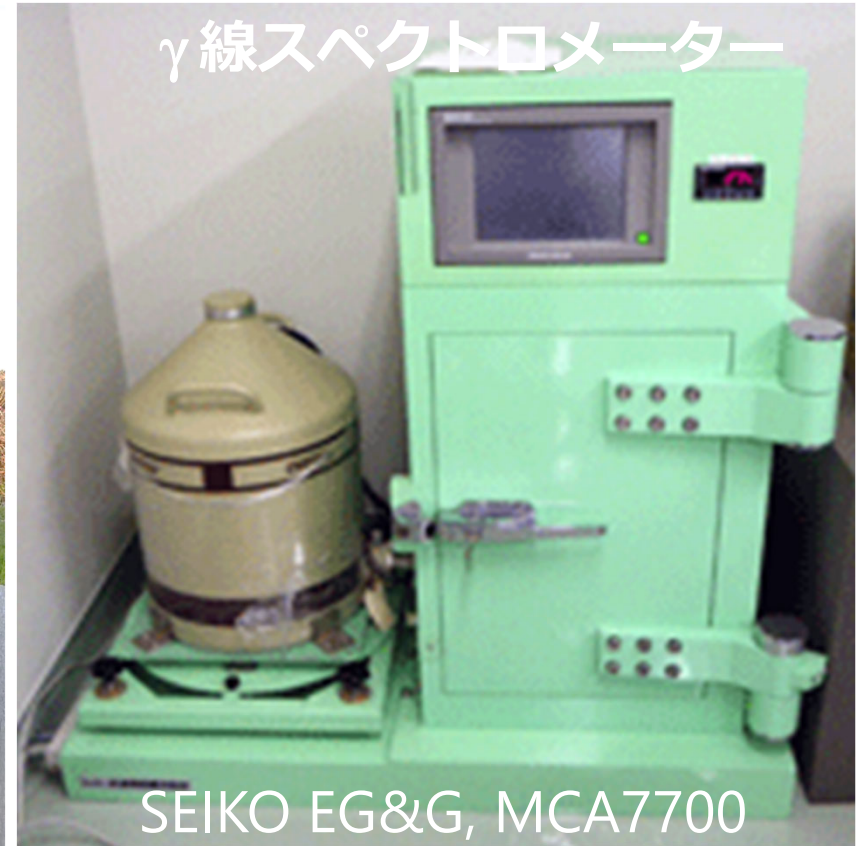
## 試料の処理と分析

- 一定層厚 (10~15 mm厚) に切り分け, 湿潤 / 乾燥かさ密度を計測
- 乾燥試料の一部を約1カ月間封入後,  $\gamma$  線スペクトロメーターで全 $^{210}\text{Pb}$ ,  $^{214}\text{Pb}$ と $^{137}\text{Cs}$ の各比放射能を計測
- supported  $^{210}\text{Pb}$ 分 ( $^{214}\text{Pb}$ と等価) を差引き, 大気からのexcess  $^{210}\text{Pb}$ の比放射能を推定

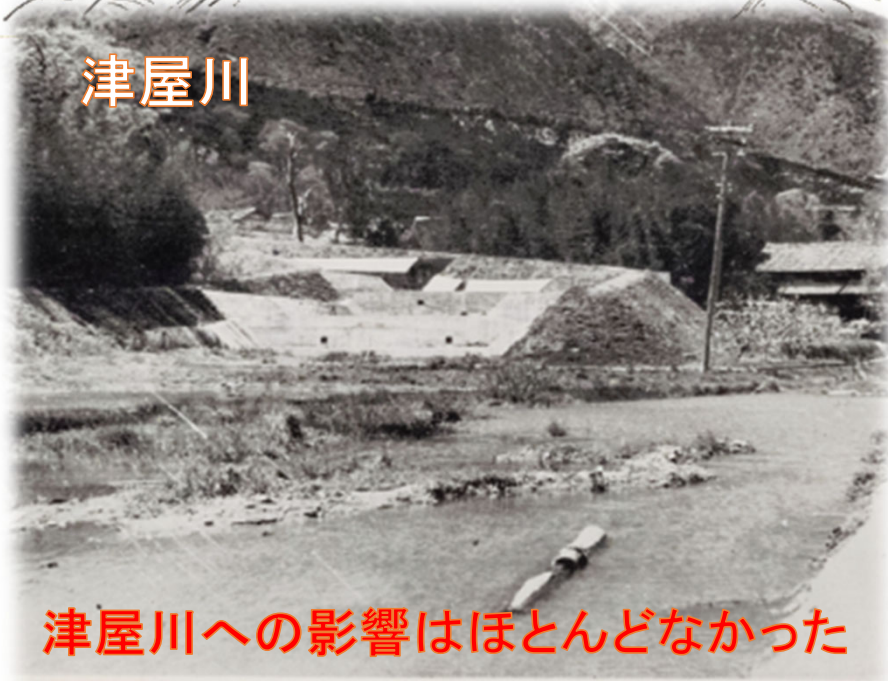
砂防施設の完備せる津屋川水系

養老山系の砂防に救われた津屋川と、砂防施設が無いため、各溪谷が荒廃の極に達したために大災害を惹起した牧田川とは誠に対照的である(原文ママ)

津屋川への影響はほとんどなかった

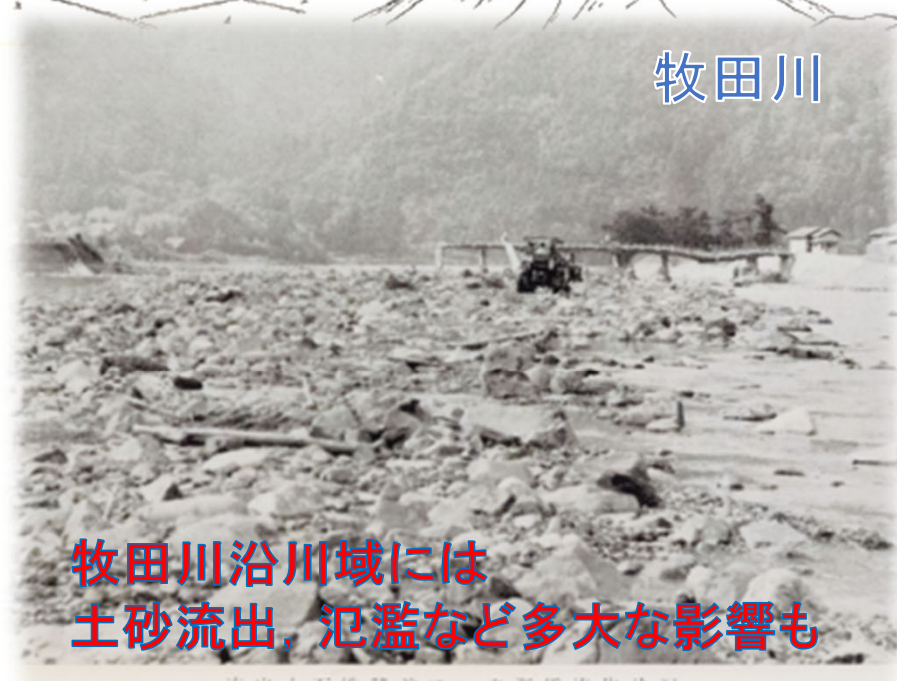
砂防施設の不十分なる  
牧田川上流

牧田川沿川域には  
土砂流出、氾濫など多大な影響も

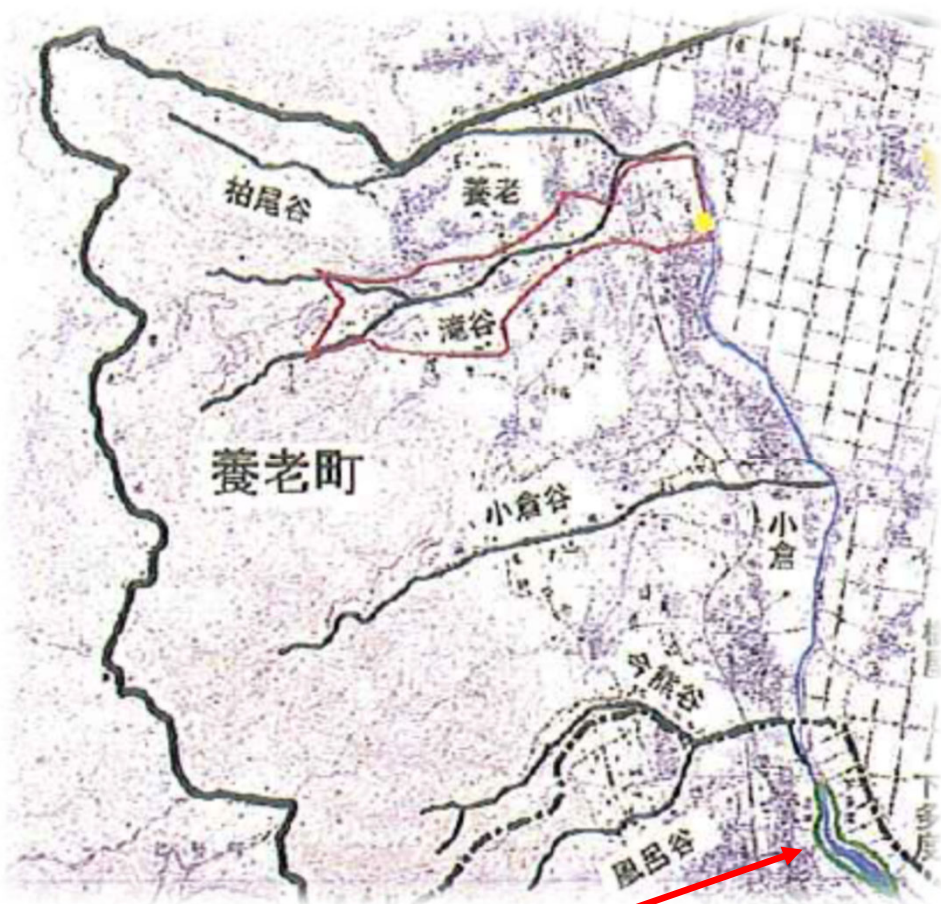
調査地上流域の谷（支川）の配置（岐阜県、1995）

**堆積速度が大きかった1979-86年までに  
ほぼ現況の整備状況に進展**

- 小倉谷（11.67／239.75ha）砂防整備
  - 明治16（1883）～45（1912）年：
    - 堰堤工3力所
  - 大正元（1912）～15（1926）年：
    - 堰堤工10力所
  - 昭和元（1926）～10（1935）年：
    - 堰堤工4力所，床固工／帯工67力所
  - 昭和11（1936）～20（1945）年：
    - 堰堤工2力所，床固工／帯工53力所
  - 昭和21（1946）～30（1955）年：
    - 床固工／帯工6力所
  - 昭和31（1956）～40（1965）年：
    - 堰堤工3力所，床固工／帯工1力所
  - 昭和41（1966）～54（1979）年：
    - 堰堤工1力所，床固工／帯工1力所
- 今熊谷（5.61／136ha）砂防整備
  - 昭和4（1929）～35（1960）年：
    - 堰堤工14力所，床固工／帯工28力所
- 風呂谷（2.71／90.94ha）砂防整備
  - 明治43（1910）～昭和37（1962）年：
    - 堰堤工7力所，床固工／帯工12力所
