本川の超過洪水に伴う支川背水の影響に関する調査 ～高梁川支川新本川を対象として～

石川忠晴(東京工業大学)・河内敦(東京建設コンサルタント)・赤穂良輔(岡山大学)

研究の背景-1・・・Back waterによる水害

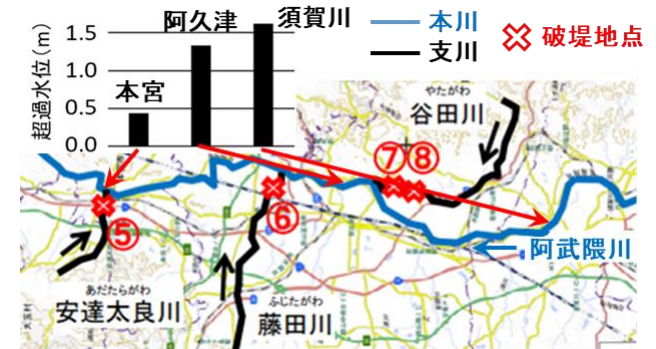
図-1 2019年阿武隈川上流支川破堤地点

一例として、**図-1**に2019年の19号台風出水による阿武隈川直轄管理区間上流部の氾濫地点と、本川の主要水位観測地点における超過水位(ピーク水位-計画高水位)を示します。被災が合流点付近の支川に集中したことがわかります。一方、本川堤防の余裕高と余盛は合計1.5 mあったので、多少の溢水はあっても破堤しませんでした。

- (1) 一河川では発生頻度が低いとはいえ、一級河川だけでも109水系ありますから、どこかの河川で発生する頻度は低いとは言えません。実際、2019年東日本豪雨での阿武隈川や2020年九州豪雨時の球磨川で超過洪水が発生しました。また現時点の各河川の流下能力は計画高水流量より小さく、2015年の関東東北豪雨での鬼怒川洪水では、目標治水安全度より小さい流量で河道満杯になりました。ですから、決して珍しいことではないのです。
- (2) 河川管理施設等構造令(昭和51年)には「支川背水区間の堤防は本川堤防と同等にする」とありますが、本論文の検討対象である新本川では満たしていませんでした。他の河川でどうなっているか、正確なところは知りませんが、新本川だけが特別だったとは考えにくいでしょう。それを調査するのは河川管理者の仕事です。
- (3) というのは、国が本川の安全性のみを考えて堤防嵩上げを行っている節があるからです。構造令にある余裕高(および余盛基準)は相当大きいので、[図-1](#)に示したように、本川河道はHWLを超えても下流にバンバン流します。つまり考えようによっては、本川の河川管理者が支川へのBack waterを増大させていると言えます。

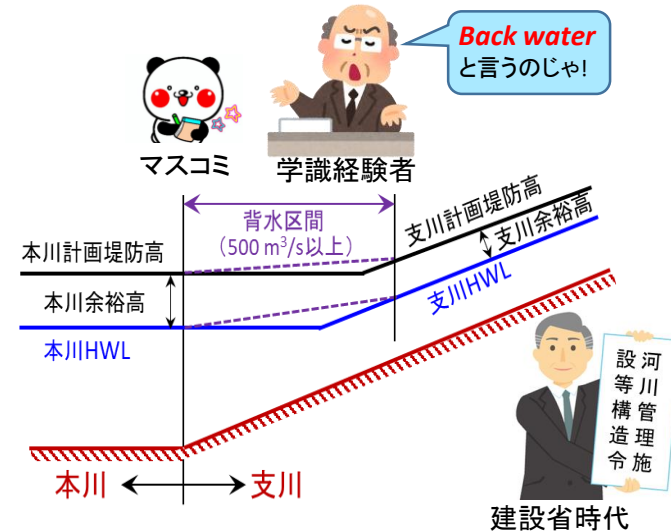
図-2 合流点近傍の支川堤防高に関する規定

河川管理施設等構造令は合流部の堤防高について**図-2**に示すように定めています。支川逆流防止施設が設けられている場合を除き、支川計画流量が500 m³/s以下の場合は本川堤防天端を水平に延長して支川計画流量見合いの堤防天端に接続します。支川計画流量が500 m³/s以上では背水計算を行い、水位上昇分を加えます(紫色の点線)。この規定通りに築堤されていれば支川のみ越水は生じないはずですが。

対象河川は、岡山県を流れる高梁川右支川の新本川(しんぼんがわ)という二級河川です(図-4参照)。流域面積は35.6 km²、計画高水流量は240 m³/sで、構造令の規定によれば背水計算は不要です(図-2の黒実線)。新本川に接する氾濫原は伊與部山で上流と下流に分けられ、上流氾濫原は主に水田として利用され、集落は自然堤防およびその周辺にあります(図4(a)の黒斑点は住宅)。下流氾濫原は図の下部にある小田川に向かって勾配1/800で傾斜しており、南北に走る数本の旧河道跡は曾ての高梁川流路と考えられます。なお下流氾濫原には2018年西日本豪雨時の小田川支川堤防決壊により大水害を被った真備町があります。

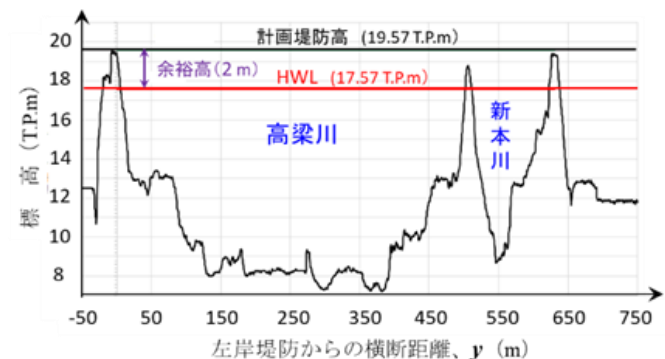
図-5 合流部の河道断面図(図-4とは左右が逆)

図-5に合流点(高梁川16 KP)の河道横断面図を示します。HWLは17.57 T.P.mで、余裕高2 mを加えた19.57 T.P.mが計画堤防高とされています。左岸側は概ね計画通りですが、右岸堤はやや低く約19.3 T.P.mとなっています。この高さが高梁川からの背水の最高水位となります。因みに高梁川本川の目標治水安全度は1/150なので、Back waterが問題となる頻度は150年に1回あるかないかです。

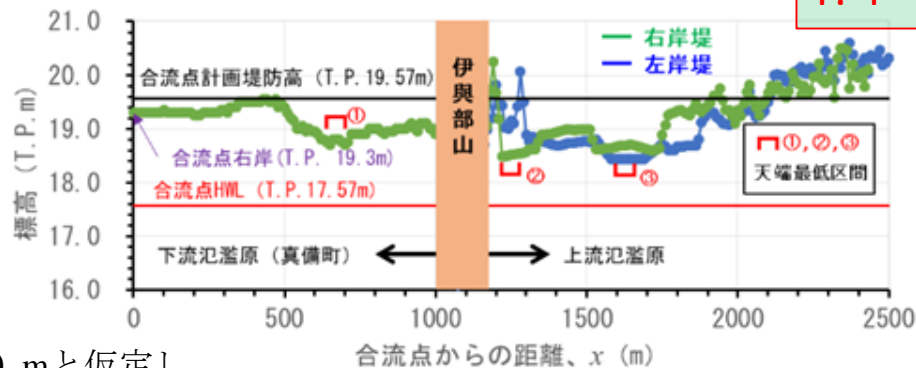
図-6 新本川堤防の縦断図

図-6に新本川の堤防天端縦断形を示します。伊與部山より下流の左岸は無堤であり、右岸堤も $x > 500$ mでは合流点での本川右岸堤より低くなっています。また伊與部山より上流では兩岸とも $x=2000$ mより下流で低いので、超過洪水時に本川からの背水で越水する恐れがあります。なお図中の①, ②, ③は氾濫計算で破堤

させる予定の場所を示しており、破堤延長はそれぞれ70 mと仮定しています。なお、国と県の管理の境は新本川合流点(高梁川16KP)であり、図-6に示す区間は全て県管理となっています。

超過洪水の水位波形を図-7に示します。従来の高梁川河道形状において計画流量波形で不定流計算を行い、新本川合流点での最高水位がHWLに一致するよう河道粗度係数を調節し、それに相当する計画水位波形(青点線)を求めました。続いて最高水位を図中記載の値となるよう引き延ばし、超過洪水の水位波形としました。なお赤の横点線は図-6の最低天端高(18.5 T.P.m)で、黒点線(19.0 T.P.m)は地点①, ②, ③で堤防決壊が生じると仮定した水位です。

そこで大型の排水ポンプ場の設置も考えられなくはありません。しかし、伊與部山下流の新本川右岸の堤高不足区間は高々1 km、不足高さは50 cmなので(図-6参照)、そこを構造令に従って嵩上げる方が容易でしょう。なお、西日本豪雨災害の後の緊急治水整備により小田川筋の堤防強化が進められ、ほぼ完成していますが、“搦め手側”の弱点についてはほとんど注意されていないわけです。

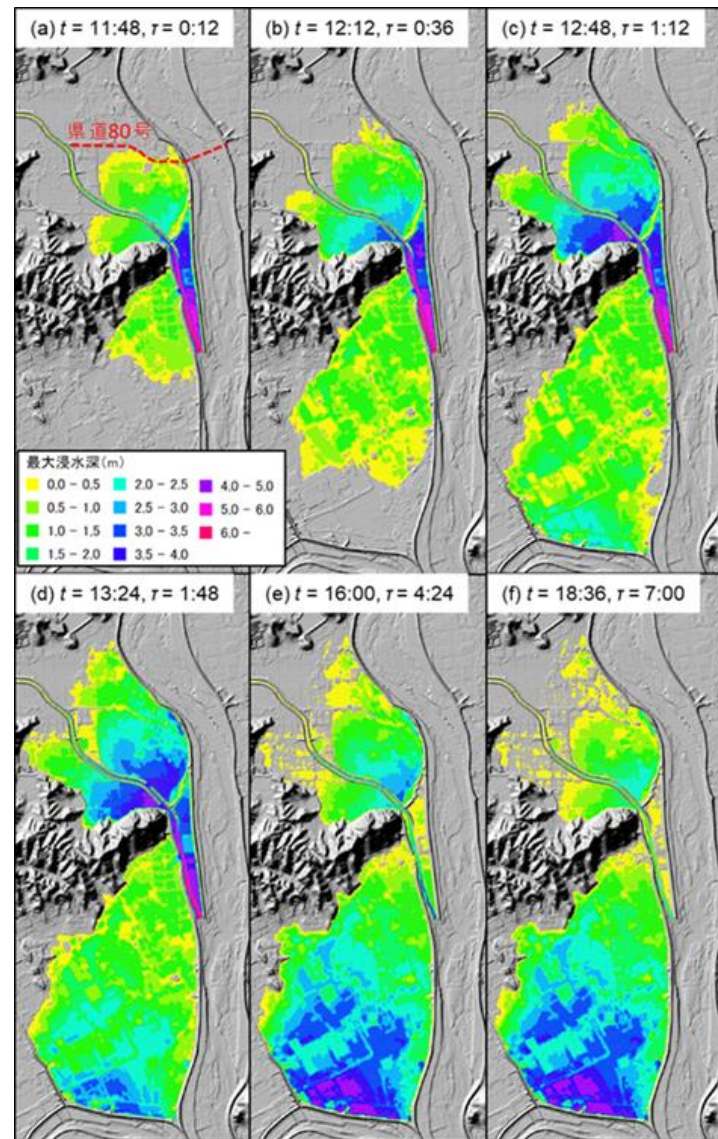
図-10 現況堤防における氾濫解析の結果 (Case-1)

現況条件における氾濫水深空間分布の時間変化を図-10に示します。図中の t は計算開始からの時間、 τ は破堤後の経過時間です。堤防決壊時間は計算開始から約11.5時間後です。

伊與部山下流の氾濫原では、小田川に向かって地盤が下がっているため、氾濫水は氾濫原を流下して急速に広がっていきます。そして小田川堤防によって行く手を遮られるため湛水し、地形的に自然排水が困難なため、最下流の最終浸水深は5 mにも達します。その結果、2018年の西日本豪雨における水害と同程度の浸水深になる恐れがあるわけです。

ところで、図-10に示した計算結果で上流側氾濫域が比較的速やかに縮小した理由は、減水時に堤防決壊口から排水されたからです。したがって堤防の耐越水化を行う場合は排水手段を用意しなければなりません。そこで数値シミュレーションでは、図-15に★で示す2か所にフラップゲート付きオリフィスを設置し、堤内水位>堤外水位になると次式に従い排水されるものとししました。

とは言え、本川で破堤が起きると、その影響は広範囲に及び、人命・資産の損失が拡大するでしょう。そこで、[図-3](#)で紹介した流域治水型災害復旧制度の解説図はよくできると私は思います。特に支川上流側でのみ氾濫を許容する点は重要です。[図-10](#)に示した氾濫計算の結果からわかるように、下流側で堤防が決壊すると地盤傾斜のために氾濫流が止まらなくなるからです。ですから下流側の支川堤防は構造令に従った強化が(いずれ)必要でしょう。

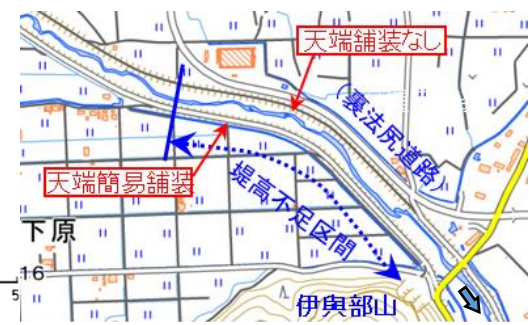
図-C 新本川背水区間の堤防天端

図-Cは、新本川で堤高が不足している区間の天端の状況を示しています。左岸堤の裏法尻の道路は舗装されていますが、堤防天端は無舗装です。一方右岸堤の天端は一車線の細い道路で、上質の舗装ではありません。それらをきちんと舗装すれば堤防の耐越水性能は増加するでしょう。

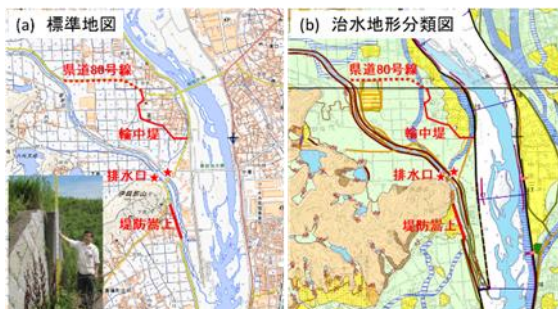
図-15 流域治水型超過洪水対策の施設配置

以上を勘案して、図-15に赤実線で示す位置に輪中堤を設置し、赤点線で示す県道80号線を改良して二線堤とするのが適当と考えられます。なお同地区で東西に走る町道と農道が輪中堤と交差しますが、普段は開口しておき、いざという時に図-15左下に示す角落しで閉鎖できるようにしておくことが考えられます。

ここに Q_d は排水量、 H_f と H_r はそれぞれ氾濫原水位と河道水位、 A はオリフィスの開口部合計面積で、本解析では5 m²に設定しました。

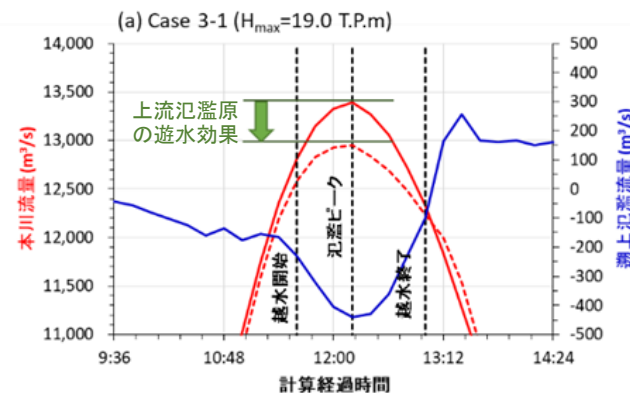
図-17 上流氾濫原での遊水による洪水ピーク低減効果

図-17に、Case-3-1での氾濫水量の時間差分から得られる遡上氾濫流量(氾濫増加が負)を青線で、合流断面における高梁川流量を赤線で示しています。それぞれの座標軸は左右にスケールを変えて示しています。後者から前者を差し引くと高梁川流量波形が赤点線のように減少することがわかります。厳密には新本川への遡上に伴う合流点の水位低下を考慮しなければなりません、本川流量と支川遡上量が1オーダー以上異なるので、近似的に支川氾濫に伴う遊水効果と考えてよいでしょう。この図より、新本川上流氾濫原の遊水効果による洪水ピーク低減率は高々3.0%であることがわかります。

新本川の堤防は、約2 kmにわたって構造令基準より低く、本川河道がほぼ満杯になるような超過洪水時にはBack waterによる災害が生じます。特に、伊與部山より下流の右岸堤が決壊した場合には、氾濫原傾斜に従って小田川まで短時間に流下し、2018年の西日本豪雨水害に匹敵する浸水の発生が懸念されます。一方、伊與部山より上流の氾濫原では、農地は冠水するものの早期の排水が可能であり、二線堤や輪中堤による流域治水型の対策で家屋浸水の軽減も(ある程度)可能であると思われます。なお、流域治水型対策で上流氾濫原の遊水機能を保全する場合、本川ピーク流量の低減率は高々3%程度であると考えられます。

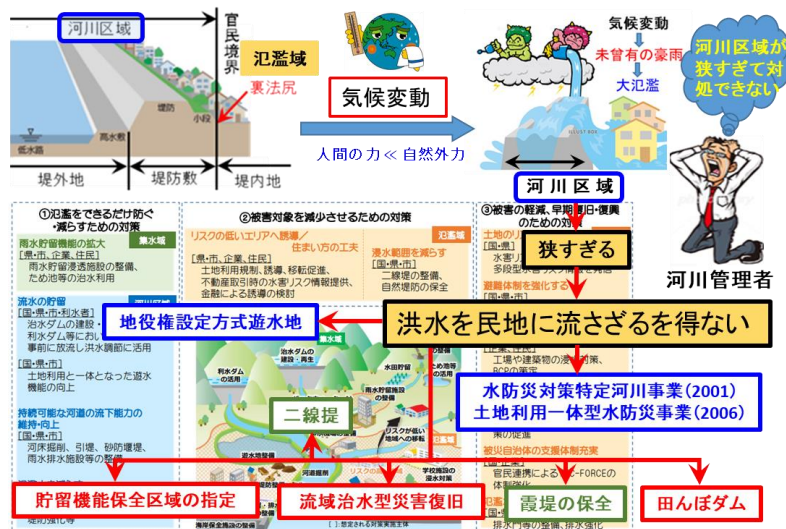
図-D 河川区域から民地への氾濫を許容する制度

図-Dの背景図は国交省が使っている流域治水の解説図です。種々の施策が、水色枠内の河川区域対策とオレンジ枠内の氾濫域対策に分けて示されています。左上は河川法にある河川区域の定義で、堤防裏法尻が(通常は)民地との境界です。従来型の治水事業は河川区域におけるもので、流域治水でも河川区域対策は河川管理者が専ら行い、民間人の口出しの機会はありません。このため河川区域対策と氾濫域対策は十分リンクしてはいません。

上段に描き込んだように。気候変動で[人間の力<<自然外力]となるにつれ、洪水を河川区域の中で処理できないケースが増加します。そこで洪水の一部を民地に流すための施策が次々立案されています。青枠は流域治水発表以前からあるもので、右側の2つは2000年の社会資本整備審議会中間答申「流域での対応を含む効果的な治水の在り方」に基づいています。左の青枠の地役権設定方式遊水地は、河川管理者が地役権料を支払い、地権者の所有権を残したまま建設する遊水地です。土地利用上の制約はあるものの営農は継続できます。100%の用地買収が不要なため、河川管理者にとってもメリットがあります。緑枠の部分は昔は多数ありました。戦後の連続堤方式の治水により一旦消えかけましたが、近年は復活の兆しがあります。一方、赤枠の施策はごく最近のもので、流域治水の重要施策としてアピールされています。

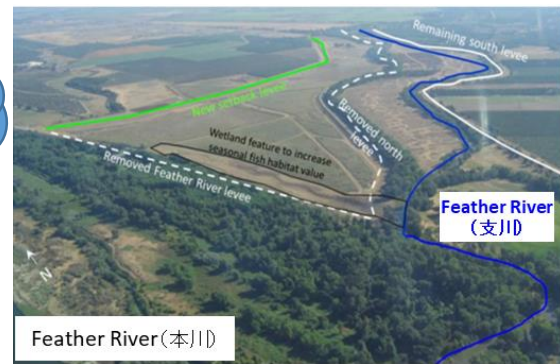
図-E: 河川合流点のGreen infrastructure

一方、欧米では近年、氾濫原を河川の一部として洪水管理と自然環境保全を両立するgreen infrastructureという考えが支配的になっています。図-Eは、河川合流点付近の既存堤防(白点線)を緑線の位置までセットバックした例で、そこで生まれる広大なスペースがgreen infrastructureとなります。そこで日本でも“グリーンインフラ”を導入する動きがあります。しかし日本の地形および土地利用の条件では「箱庭的」ないし「盆栽的」なグリーンインフラになりがちです(⇒次頁)。
